# ÉPÍTŐANYAG ○ 93/3

## Acélbetétek korróziós érzékenységének összehasonlító vizsgálata

# Az IMS vázszerkezet feszítőbetétjeinek korróziója

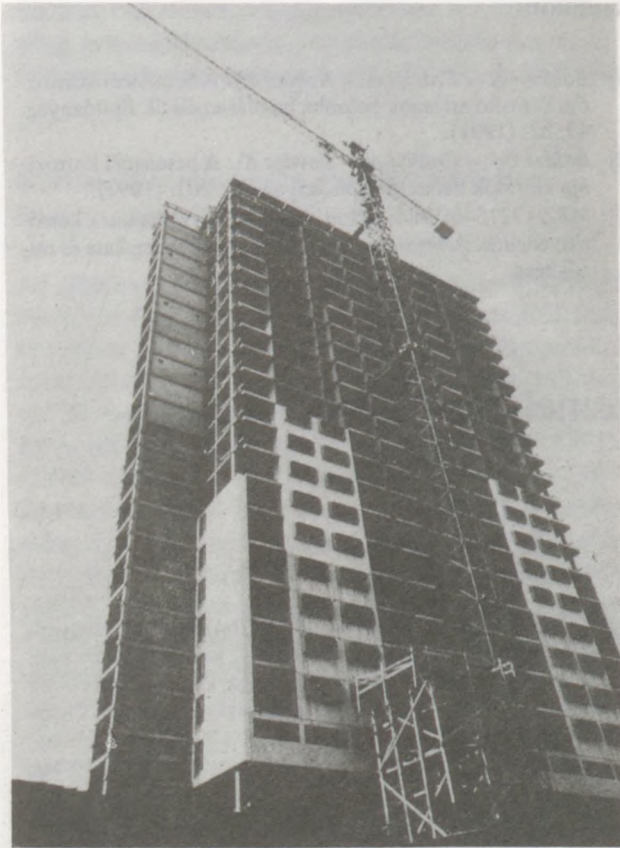
1. ábra

A pécsi 25 emeletes magasház (szerelés közben)

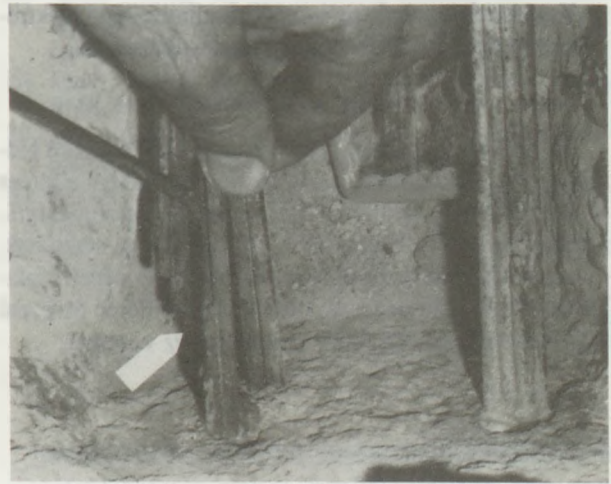
10. ábra  
A feszítőpázmák szakadt acélszálai

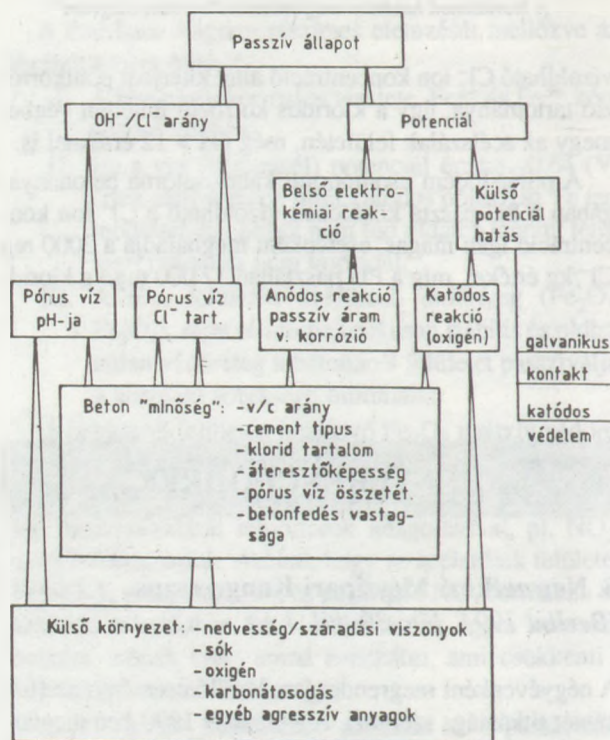
1. ábra  
Acélbetétek passzív állapotának fenntartásában szerepet játszó tényezők

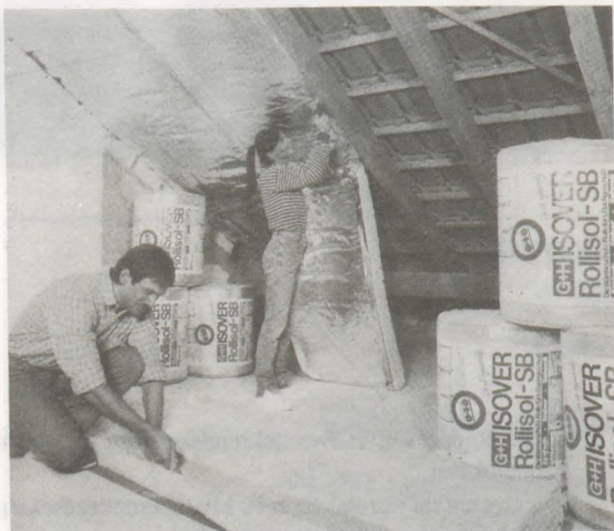
2. ábra  
Tetőtér hőszigetelése
