● Firefighting Issues Related to the Roof Structures of Churches

Transsylvania nostra

BUILT HERITAGE
PATRIMONIU CONSTRUIT
ÉPÍTETT ÖRÖKSÉG

YEAR XIII. · 52ND ISSUE
ANUL XIII. · NUMĂRUL 52
XIII. ÉVFOLYAM · 52. SZÁM

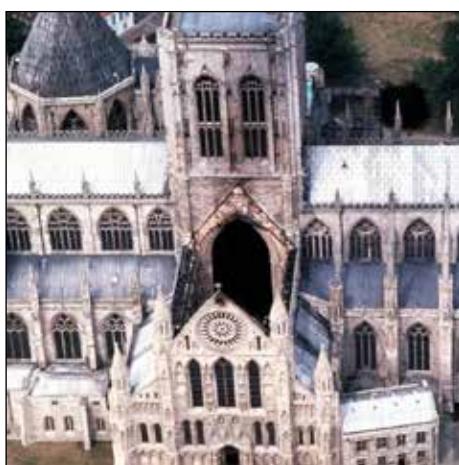
■ Photo 1. York Minster viewed from south after the fire © BBC/PA

■ On July 9, 1984, at 3 in the morning, the roof above the transept of the York Minster caught fire. The cause of the fire remains unknown; most probably it was induced by a lightning bolt. The fire was perceived too late, when the roof structure was already ablaze. The spreading of the fire to the entire roof was impeded by the crossing tower and the joint work of the 114 firefighters carrying out the intervention. The reconstruction was completed in 1988 and costed 2.25 million pounds. During reconstruction, an automatic fire detection system was installed in the roof structure.

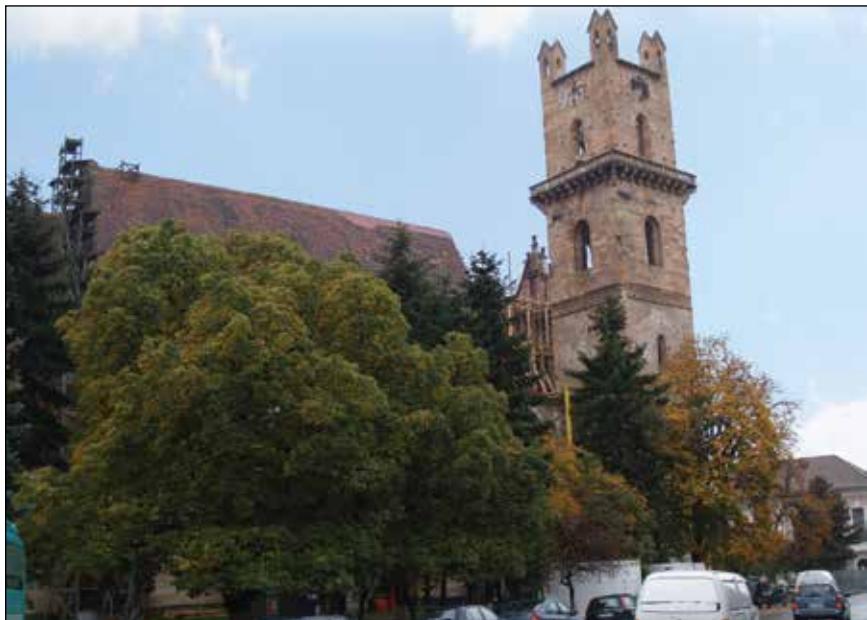
■ 2 kép: A besztercei templom a tűzeset után © TAKÁCS Lajos
■ Photo 2. The church in Bistrița after the fire © Lajos TAKÁCS

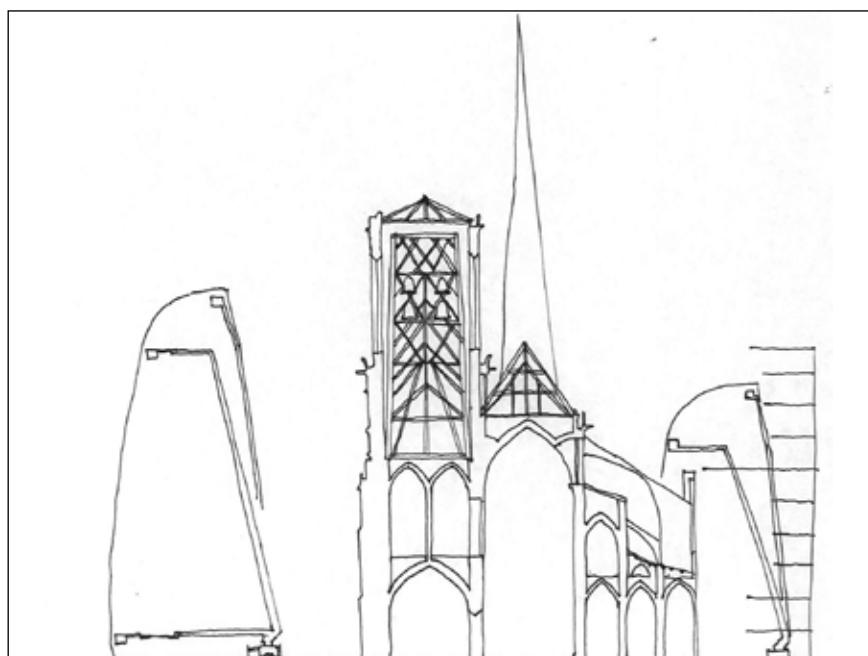
■ **1 ábra:** A párizsi Notre-Dame keresztmetszete az egyik harangtoronyon keresztül. Két emelőkosaras szer működési diagramja (a jobb oldali skála osztása 5 méteres) © TAKÁCS Lajos

■ **Figure 1.** Cross section of the Notre-Dame in Paris through one of the bell towers. The operational diagram of az aerial platform (the value of scale divisions on the right is 5 m). © Lajos TAKÁCS

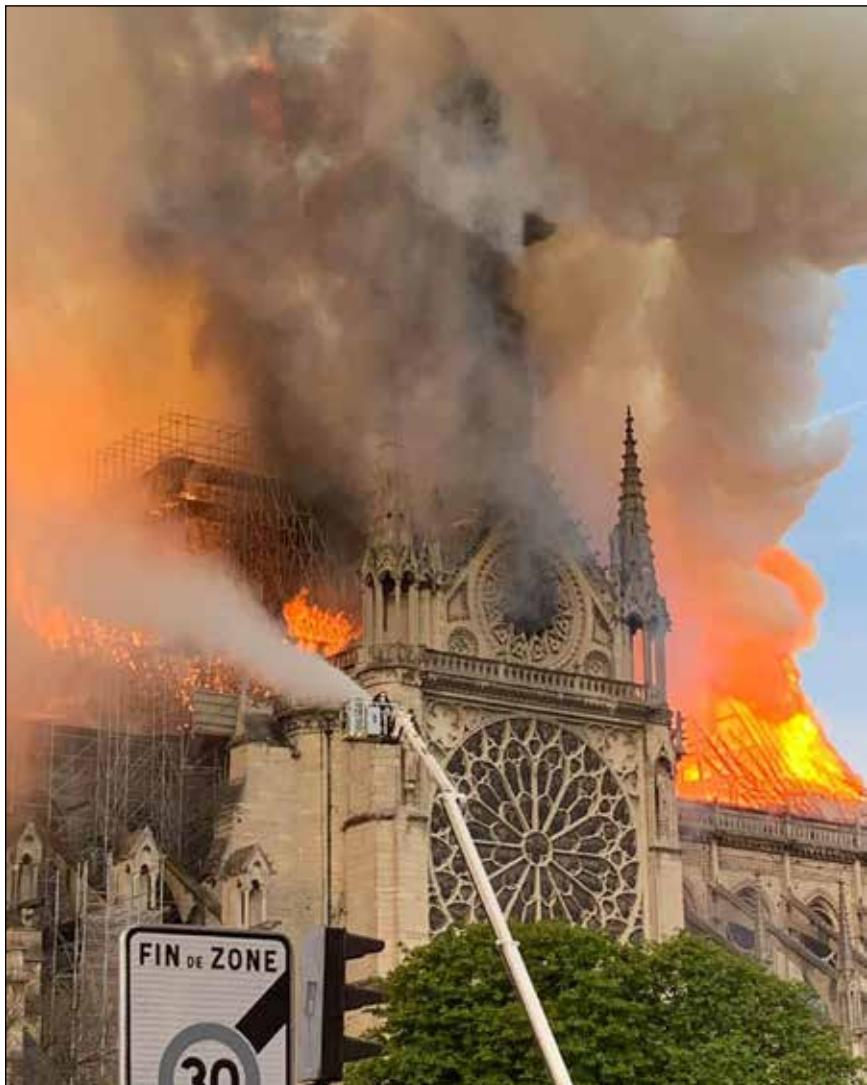
■ 3 kép: A tűzoltás során készített kép, amelyen emelőkosaras szerből vézik a tűzoltást
 ■ Photo 3. Photo taken during the operation, showing how the fire is fought from the aerial platform

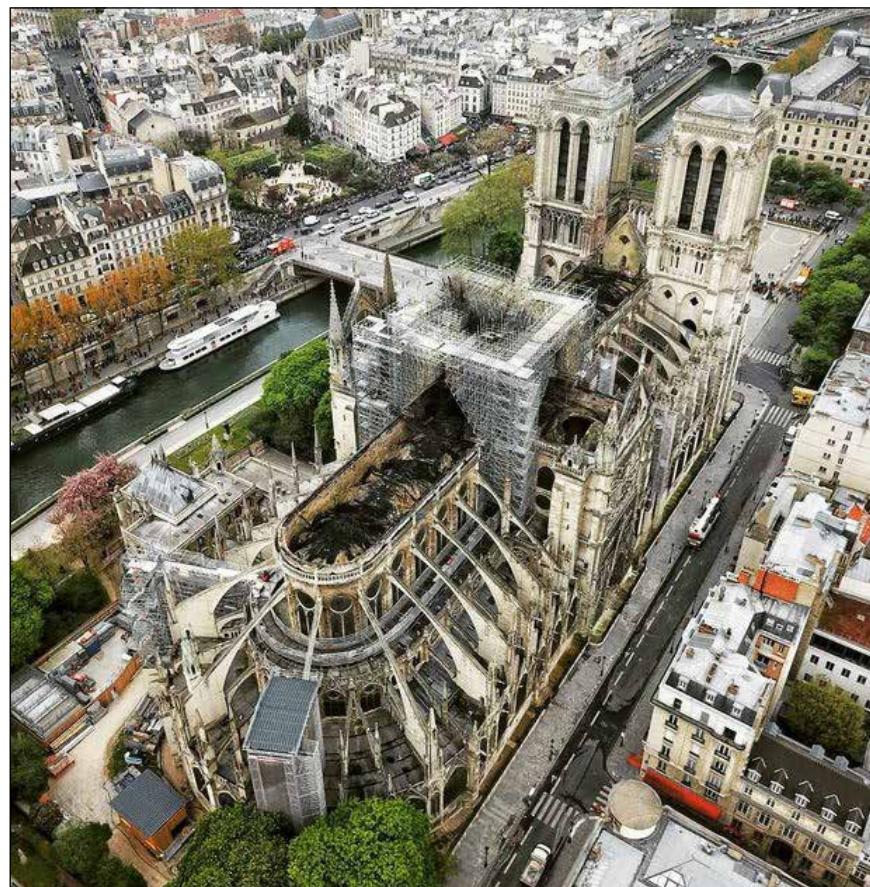
■ Kép: A párizsi Notre-Dame felülnézeti képe a tűzesetet követően.

A kép bal oldalán, a Szajna mellett látható a sekrestye tetőszerkezete © Lana SATOR

- The entire roof structure above the nave was obliterated, the ridge turret collapsed.
- However, the vaults suffered local and limited damage. One portion of the central nave's vaulting collapsed near the bay of the crossing below the ridge turret, and one of the bays of the northern transept lost its solidity. The mechanical impact exerted by the collapsing of the ridge turret was taken over by the metal scaffolding around the turret; if that scaffolding was made of wood, much more severe structural damages would have occurred. The damage of the metal scaffolding remained local, it did not collapse, otherwise such an event would have negatively impacted the solidity of the vaults. It was peculiarly fortunate that the flying buttresses supporting the central nave's vault remained intact – damage occurring at any of them would have triggered extensive decrease in solidity!

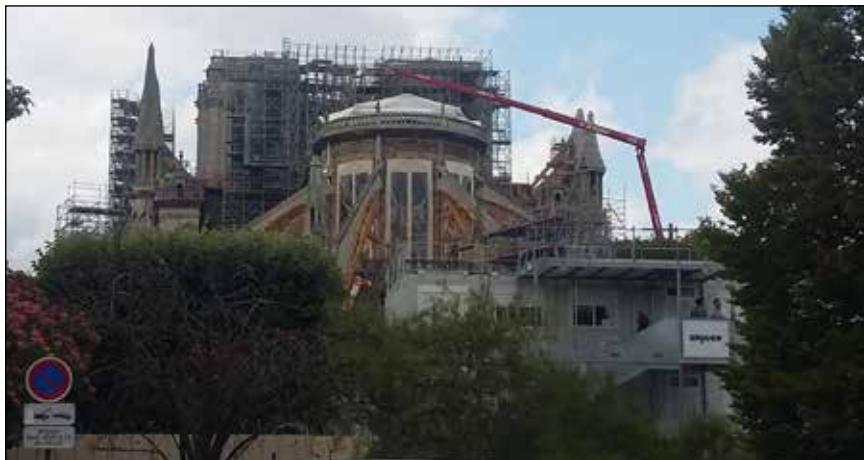
■ 5 kép: Védőtető- és fóliaépítés, a támívek és a mérműves ablakok stabilizálása 2019. július végén

The most important task following the extinction of the fire is the prevention of additional damages and the provisional protection of the cathedral left without a roof structure, with a special view on the approaching winter. The tasks are the following (the list is not exhaustive):

- the thorough assessment of the damaged structures, the provisional securing of the structures which might have lost solidity;
- the removal and control of the water penetrating into the structure during extinction (frost protection);
- provisional roofing and protection against rainwater (i.e. through a foil fixed on a frame).

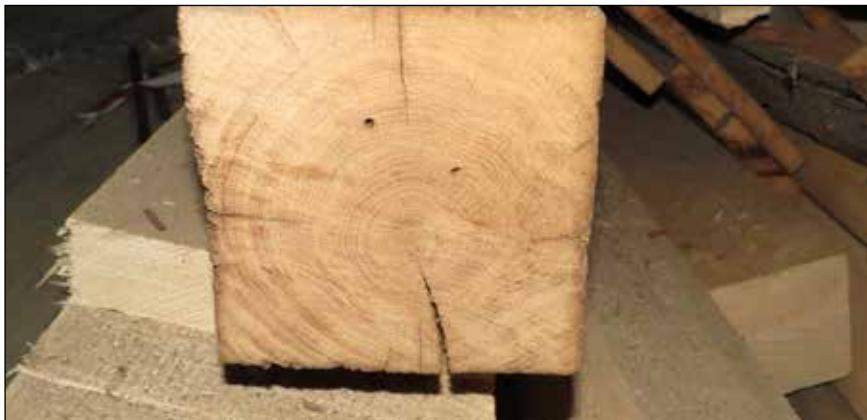
■ Foto 1. Lemn stejar original, inele anuale cu densitate mare © Livia BUCŞA
■ Photo 1. Original oak wood, high-density annual rings © Livia BUCŞA

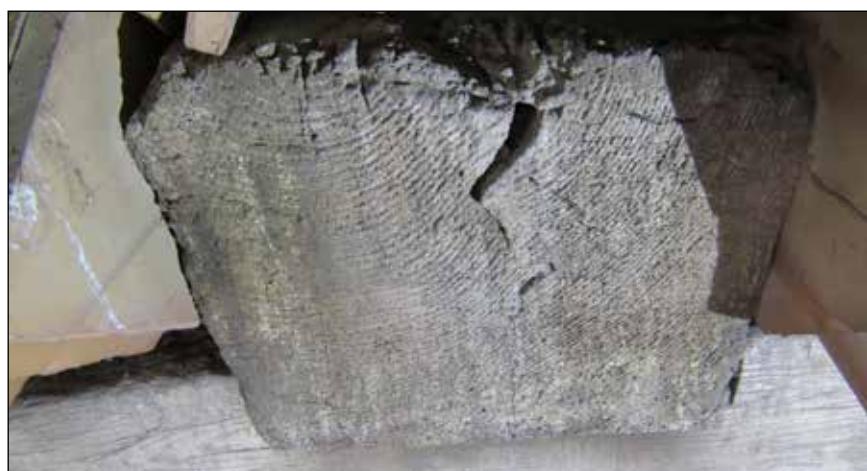
■ Foto 2. Lemn răšinos original, inele anuale cu densitate mare © Livia BUCŞA

■ Photo 2. Original resinous wood, high-density annual rings © Livia BUCŞA

Am putut să comparăm calitatea lemnului din cele două perioade prin secționarea unor elemente extrase în timpul lucrărilor de intervenții de urgență sau analizând capetele unor elemente accesibile. La lemnul răšinos din perioada 1694-1695 se observă că inele anuale au o densitate ridicată și arborele a avut vîrstă de peste 70 de ani (foto 2), iar la cele introduse ulterior densitatea este mai redusă și elementele au fost debitate din arbori tineri (foto 3), indicând un material de calitate inferioară și durabilitate scăzută.

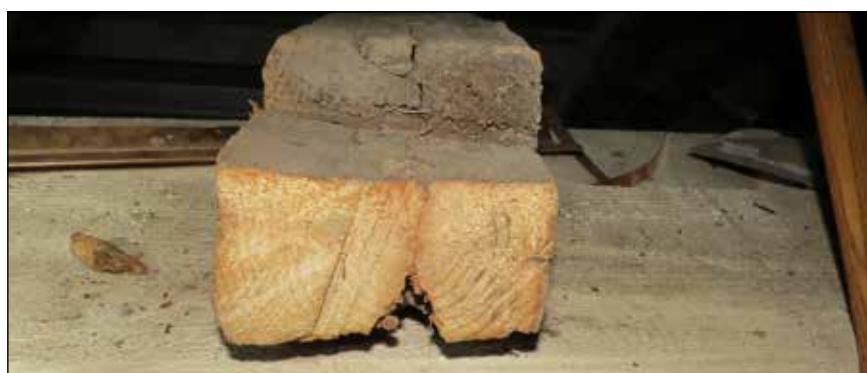
■ Foto 3. Lemn răšinos introdus la intervenții ulterioare, inele anuale cu densitate redusă © Livia BUCŞA

■ Photo 3. Resinous wood introduced during subsequent interventions, annual rings with a lower density © Livia BUCŞA

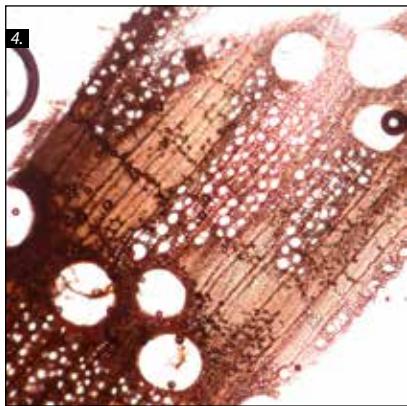
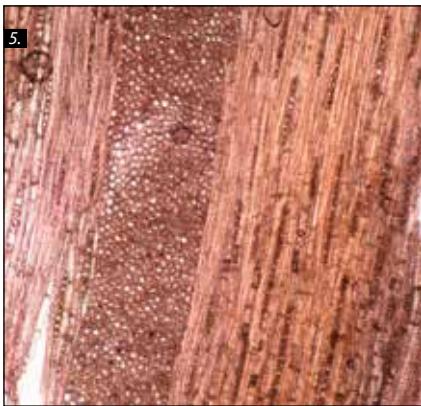
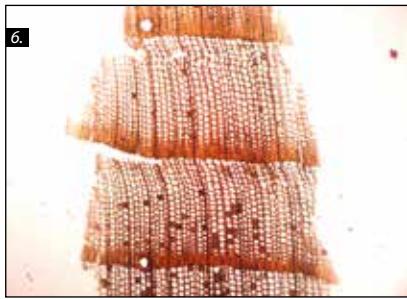
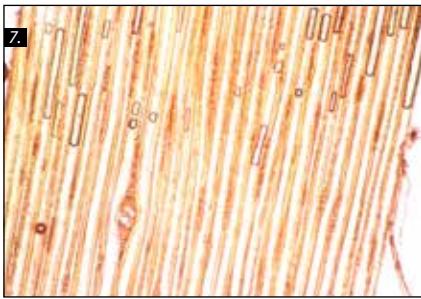
- **Foto 4.** Secțiune transversală, inele anuale cu vasele din lemnul timpuriu vizibil mai mari, așezate inelar și parțial obturate cu tile, specifice lemnului de stejar (*Quercus robur*) © D. C. DAVID

- **Photo 4.** Cross-section, annual rings with visibly larger springwood vessels, placed in a ring shape and partially obstructed by tyloses, specific to oak (*Quercus robur*) © D. C. DAVID

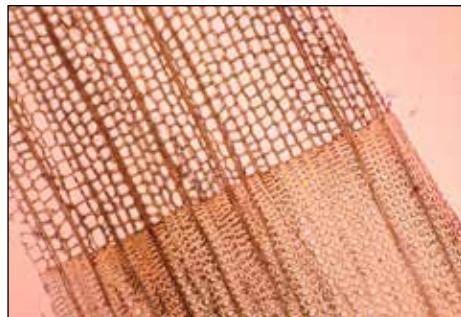
- **Foto 8.** Secțiune transversală, traheide cu pereți subțiri în lemnul timpuriu și pereți îngrozați în lemnul târziu, fără canale rezinifere, specific lemnului de brad (*Abies alba*) © D. C. DAVID
- **Photo 8.** Cross-section, tracheids with thin walls in the springwood and with thicker walls in the latewood, without resin canals, specific to fir (*Abies alba*) © D. C. DAVID

La probele prelevate din fermele principale ale navei, pentru consolidări nivelul I și II, pentru lemnul răsinos cu patină mai deschisă la culoare, s-au identificat caractești specifici lemnului de brad (*Abies alba*). În secțiunile transversale sunt vizibile traheide cu pereți subțiri în lemnul timpuriu și pereți îngrozați în lemnul târziu, fără canale rezinifere (foto 8). În secțiunea tangențială se observă raze medulare uniseriate și nu sunt prezente canale rezinifere (foto 9). Toate identificările de esențe lemninoase sunt trecute într-un buletin de analiză, ca anexă la expertiză.

In the samples taken from the main trusses of the roof structure, for level I and II consolidations, for the resinous wood with a lighter colour patina, specific characteristics of fir (*Abies alba*) were identified. In the cross-sections there are visible tracheids with thin walls in the springwood and thick walls in the latewood, without resin canals (Photo 8). In the tangential section, uniseriate medullary rays are observed and no resin canals are present (Photo 9). All identifications of wood species are included in an Analysis Bulletin, as an annex to the assessment.

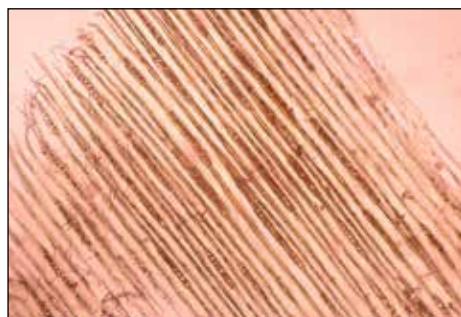
- **Foto 9.** Secțiune tangențială, raze medulare uniseriate, fără canale rezinifere, specific lemnului de brad (*Abies alba*) © D. C. DAVID
- **Photo 9.** Tangential section, uniseriate medullary rays, without resin canals, specific to fir (*Abies alba*) © D. C. DAVID

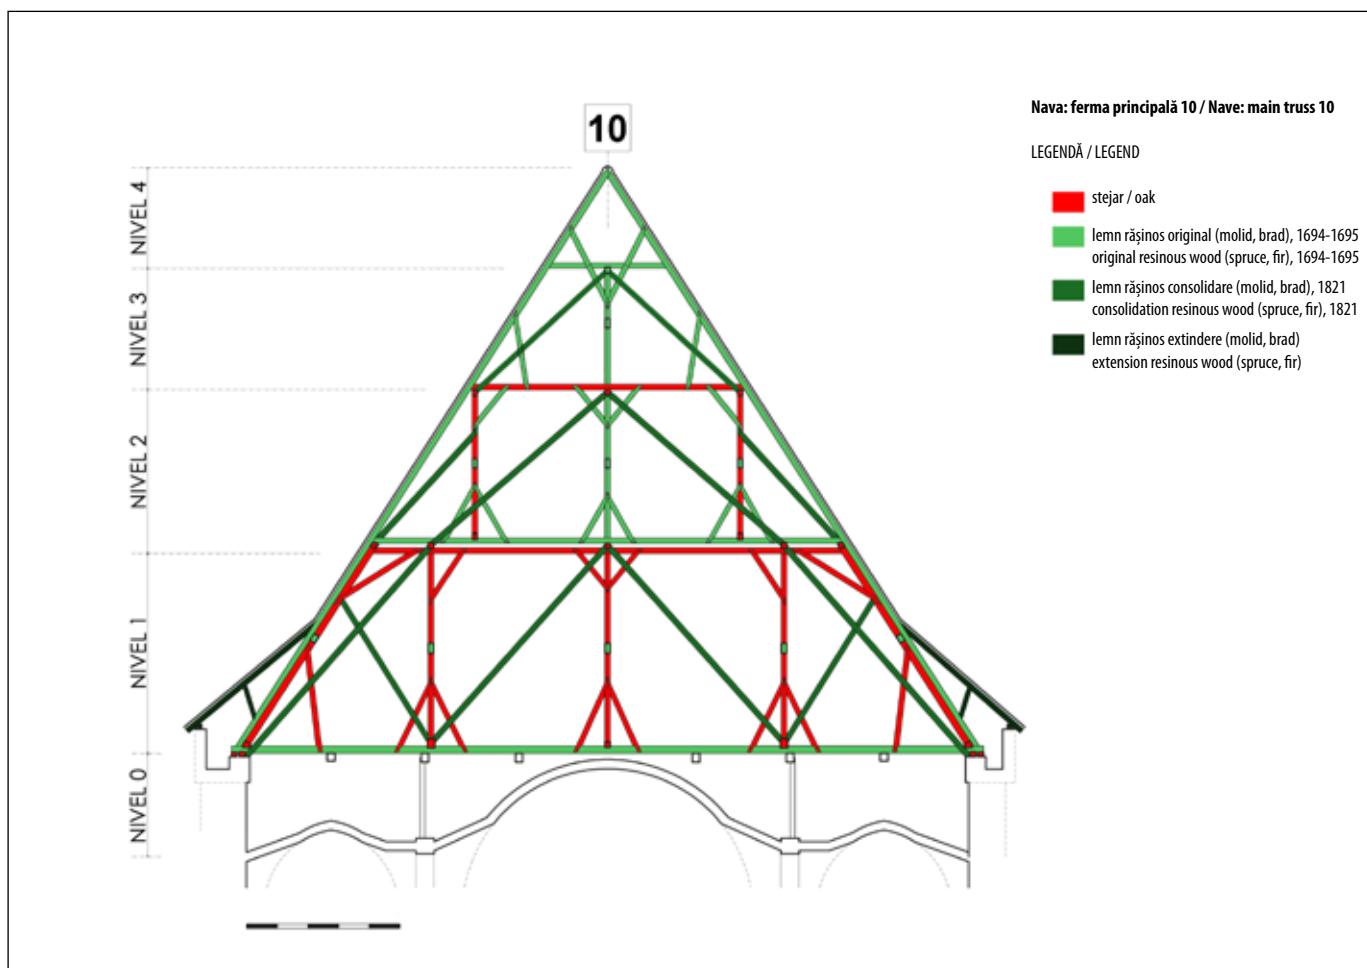
■ Fig 1. Navă, FP 10 cu notarea esențelor lemnoase și vechimea elementelor © Ruxandra COROIU
 ■ Figure 1. Nave, main truss 10, indicating the wood species and the age of the elements © Ruxandra COROIU

As the trusses vary in wood types, especially at the angle brace level, as a result we considered it necessary to indicate the wood species on each truss separately. Records of the wood species were made for each truss, by indicating the wood species and interventions on the sections, using different colours (Figure 1).

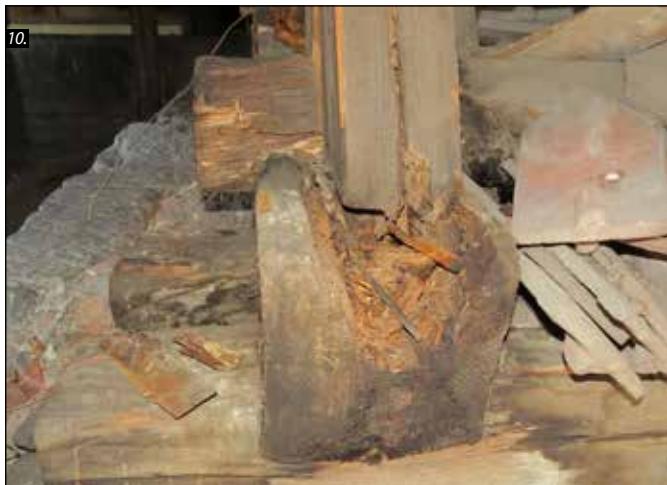
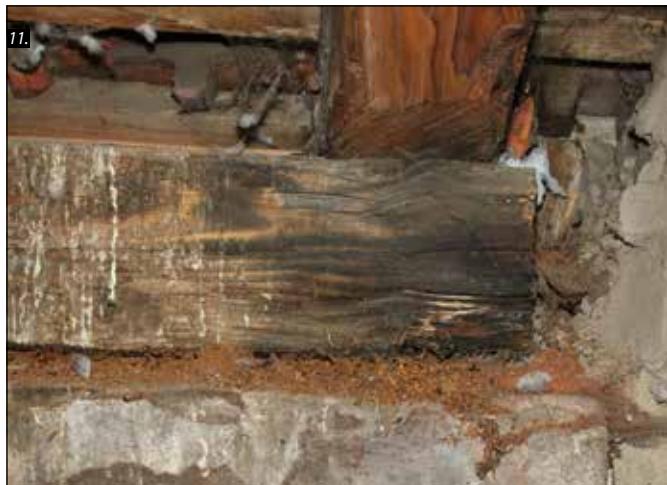
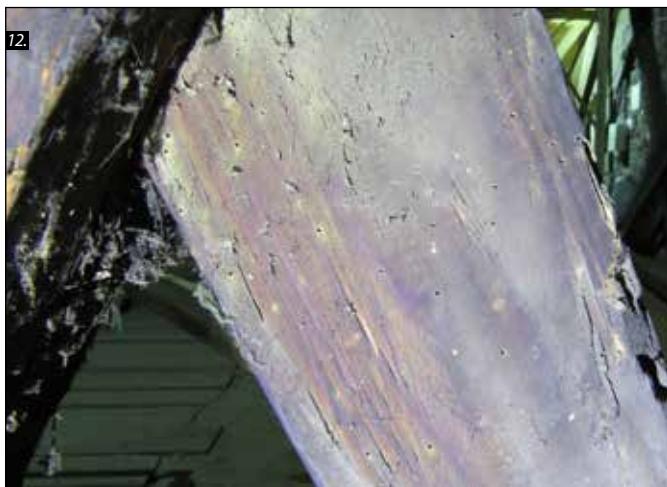
- **Foto 10.** Capăt coardă și căprior, elemente degradate de atac fungic produs de *Donkiopora expansa* © Livia BUCŞA
- **Photo 10.** End of a common rafter and a tie-beam, elements damaged by fungal attack caused by *Donkiopora expansa* © Livia BUCŞA
- **Foto 11.** Cosoroabă degradată de atac combinat de fungi și insecte xilofage © Livia BUCŞA
- **Photo 11.** Wall-plate damaged by a combined attack of fungi and xylophagous insects © Livia BUCŞA
- **Foto 12.** Colțar cu atac de insecte xilofage din specia *Anobium punctatum* © Livia BUCŞA
- **Photo 12.** Angle brace with an attack by the *Anobium punctatum* xylophagous insect species © Livia BUCŞA

The tie-beam, at the northern end, is degraded in depth and with loss of material on a length of approximately 1.20 m, as a result of a fungal attack produced by the species *Donkiopora expansa* (Photo 10).

Coarda, la capătul spre nord, pe circa 1,20 m, este degradată în profunzime și cu pierderi de material ca urmare a unui atac fungic produs de specia *Donkiopora expansa* (foto 10).

Cosoroaba de pe balustrada cu traforuri, din lemn de molid, pe circa 0,25 m, este degradată de un atac combinat de fungi și insecte xilofage produs de specia *Anobium punctatum* (foto 11). Cauza apariției atacului a fost infiltrăriile de ape pluviale de la învelitoare, care s-au scurs în lungul căpriorului și au stagnat la îmbinarea cu cosoroaba. Necesită secționare și completare.

The wall-plate on the openwork parapet, made of spruce, is degraded on about 0.25 m by a combined fungal and xylophagous insect attack caused by the species *Anobium punctatum* (Photo 11). The attack was caused by rainwater infiltration from the roofing, which flowed along the common rafter and stagnated at the joint with the wall-plate. It requires sectioning and completion.

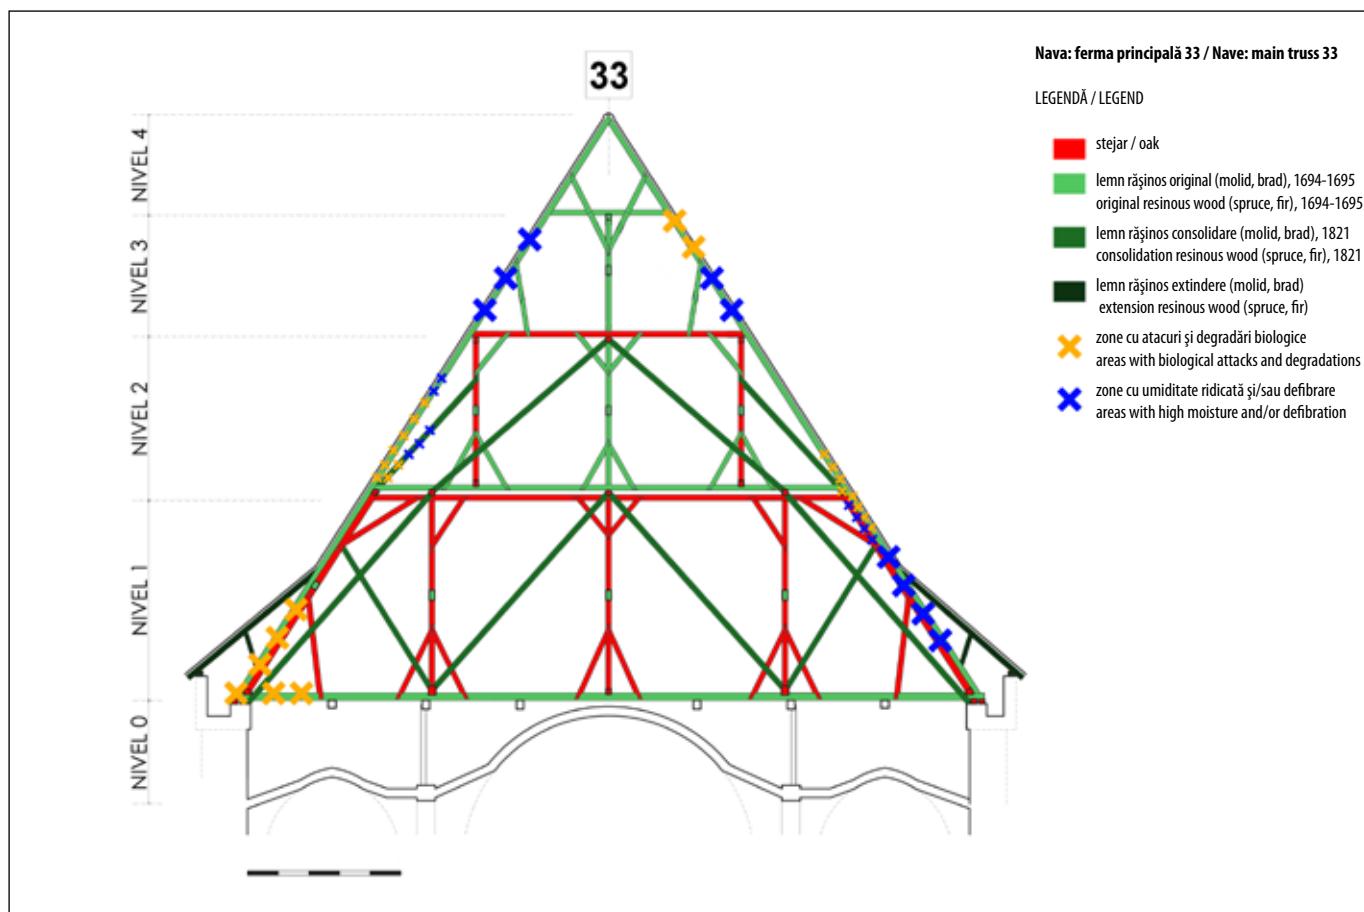
■ Fig 2. Navă, FP 33 cu marcarea degradărilor biologice © Ruxandra COROIU
■ Figure 2. Nave, main truss 33, with markings of the biological degradations © Ruxandra COROIU

Zonele cu degradări biologice au fost însemnate pe secțiuni pentru fiecare fermă în parte (fig. 2) și fac parte din anexe.

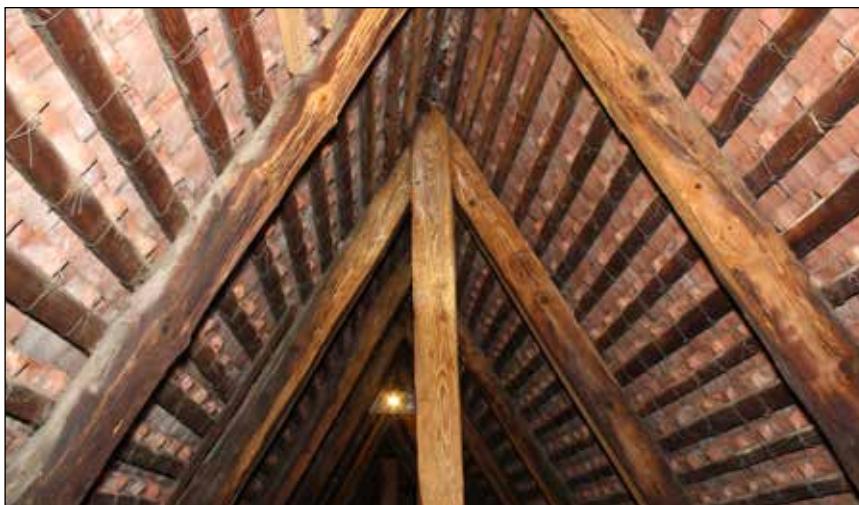
■ Foto 13. Altar, căpriori lemn răšinos, cu defibrare © Octavian COROIU
■ Photo 13. Choir ending, resinous wood common rafters, presenting defibration © Octavian COROIU

Defibrările mai extinse sunt vizibile la partea superioară a căpriorilor de la ultimul nivel, în tot lungul coamei, în zona altarului în dreptul coamelor (foto 13) și la coamele dintre navă și cor, dar apar și pe unele elemente situate la nivelurile inferioare.

The more extensive defibrations are visible on the upper side of the common rafters at the last level, along the entire ridge, in the choir ending area next to the ridges (Photo 13), and on the ridges between nave and

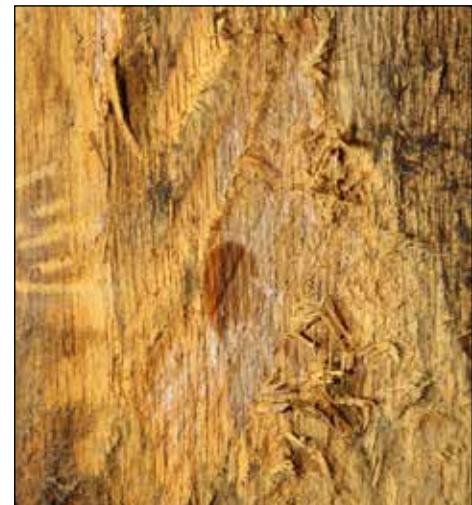
■ Foto 14. Navă, lemn de stejar, defibrare superficială
© Octavian COROIU
■ Photo 14. Nave, oak wood, superficial defibration
© Octavian COROIU

Dacă defibrarea este superficială (3-5 mm adâncime) și afectează o latură a elementului, nu influențează decât în mică măsură rezistența fizico-mecanică a lemnului (foto 14). La capetele superioare ale căpriorilor, unde defibrarea este penetrată mai adânc și combinată și cu atacuri biologice, este necesară înlocuirea. Pentru prevenirea procesului de defibrare după restaurare, am propus ca la revizuirea învelitorii să fie utilizate doar coame care se fixează fără mortar.

If the defibration is superficial (3-5 mm in depth) and affects one side of the element, it influences only to a small extent the physico-mechanical strength of the wood (Photo 14). Replacement is required at the upper ends of the common rafters, where defibration penetrated deeper and is combined with biological attacks. In order to prevent the defibration process after the conservation, we proposed that only ridges fixed without mortar be used in the revision of the roofing.

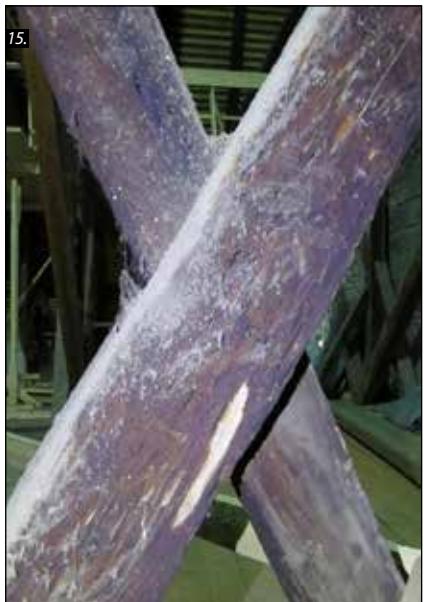
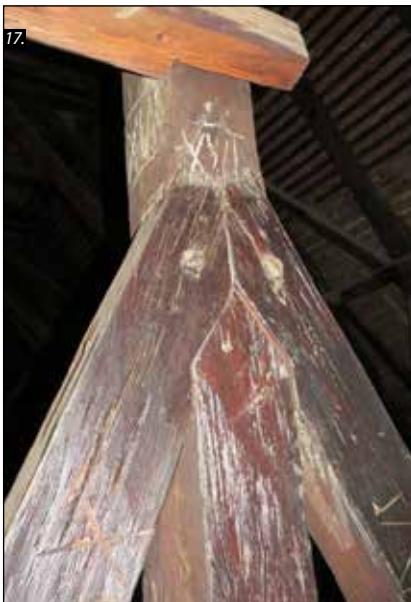
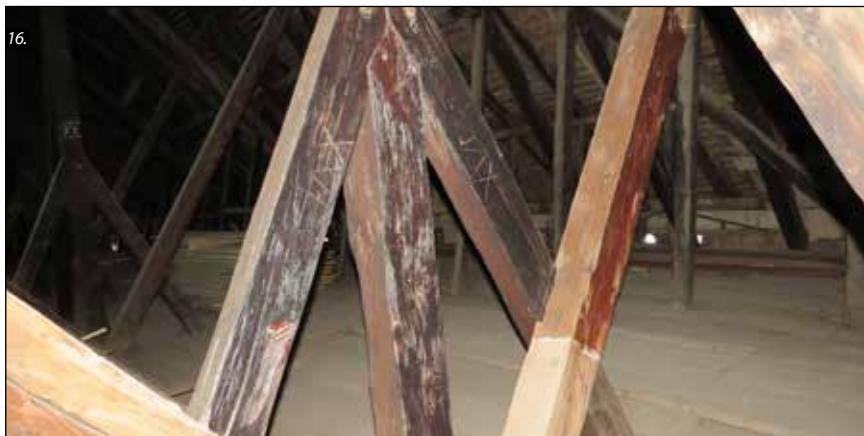
■ **Foto 15.** Element original, tratat cu substanță uleioasă, depuneri de praf și murdărie © Livia BUCȘA

■ **Photo 15.** Original element, treated with an oily substance, dust and dirt deposits © Livia BUCȘA

Ca urmare a observațiilor efectuate la fața locului, s-a putut constata prezența unei substanțe de culoare brun-închis spre negru, care acoperă majoritatea elementelor șarpantei (foto 15). Pe această substanță, cu un conținut uleios, s-a depus o mare cantitate de praf și resturi provenite de la organisme (excremente, pânze de păianjeni, făină de carii, fire de păr). Acest material uleios și depunerile masive de praf pot constitui factori de favorizare pentru declanșarea unui incendiu. Pe baza datelor preliminare de dendrocronologie și diferențelor de aspect, am putut stabili că acest tip de substanță se regăsește doar pe elementele vechi, anterioare celor introduse în jurul anului 1821 pentru consolidarea fermelor principale.

As a result of the observations made on site, the presence of a dark brown to black substance was noticed, covering most of the roof structure elements (Photo 15). A great deal of dust and debris from organisms (droppings, spider webs, woodworm bore dust, hairs) was deposited on this substance, which has an oily content. This oily material and the massive deposits of dust can be factors favouring a fire. Based on preliminary dendrochronology data and on differences in aspect, we were able to determine that the substance is found only on the old elements, prior to those introduced around 1821 to strengthen the main trusses.

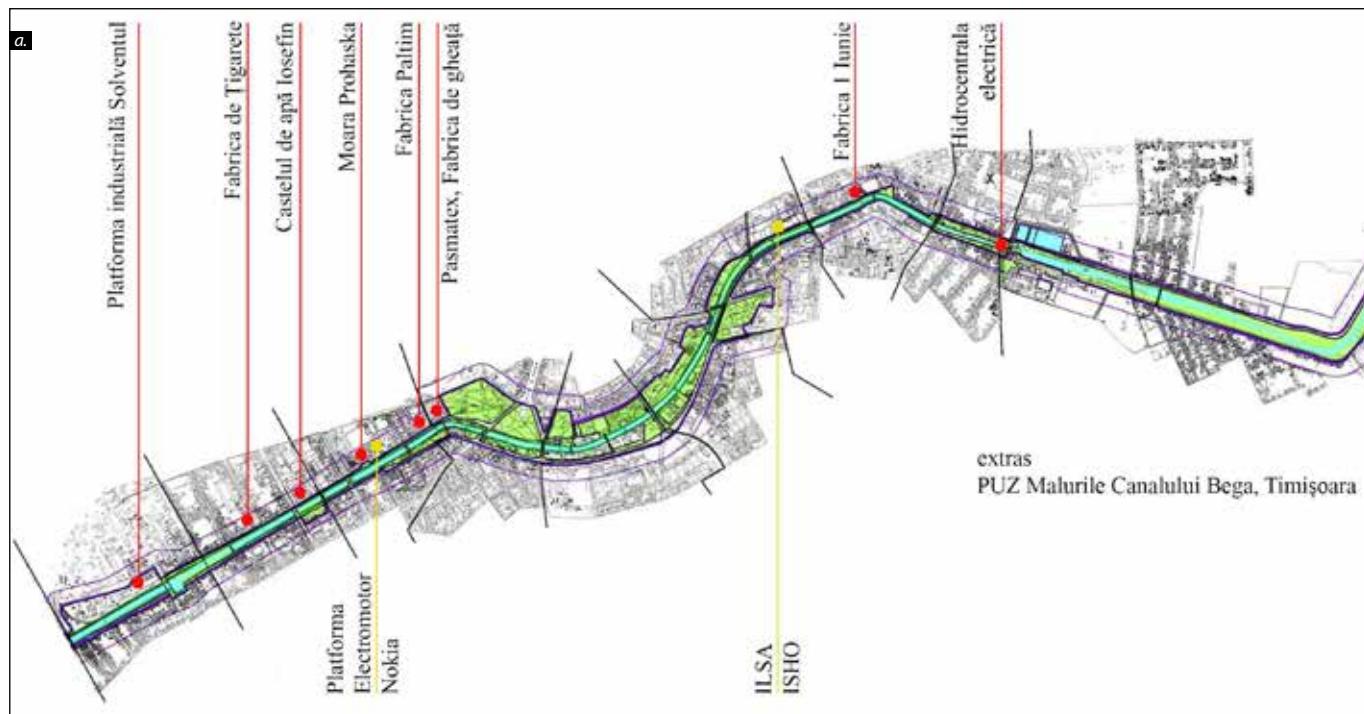
■ Fig. 1a. Traseul canalului Bega, cu punctarea principalelor industriei
■ Figure 1a. The course of the Bega Canal, marking the main industries

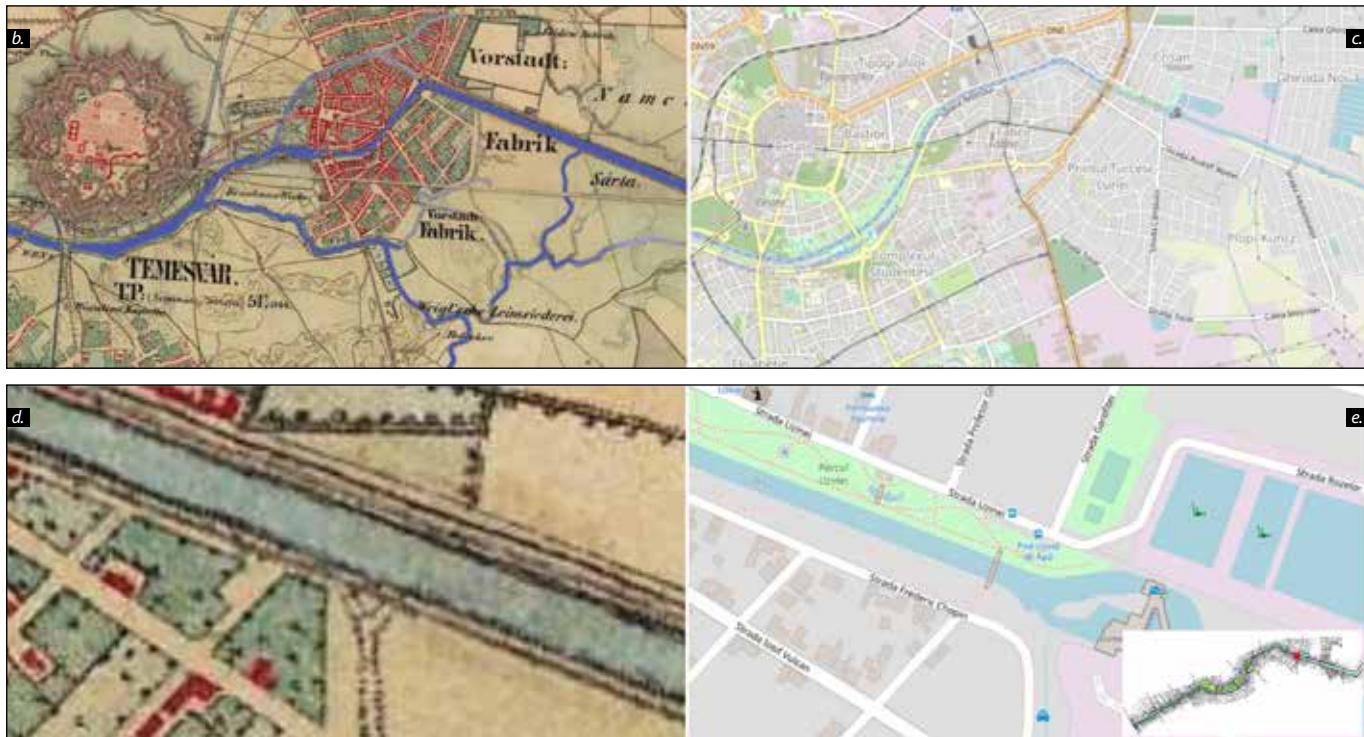
■ **Fig. 1b.** Traseu canal Bega prin Cartierul Cetate și Fabric - sec. al XIX-lea **1c.** Traseu canal Bega prin Cartierul Cetate și Fabric - sec. XXI
1d. Amplasamentul Uzinei Hidroelectrice în sec. al XIX-lea **1e.** Uzina Hidroelectrică în sec. XXI

■ **Figure 1b.** Route of the Bega Canal through Cetate and Fabric districts – 19th century **1c.** Route of the Bega Canal through Cetate and Fabric districts - 21st century
1d. Site of the Hydroelectric Plant in the 19th century. **1e.** The Hydroelectric Plant in the 21st century

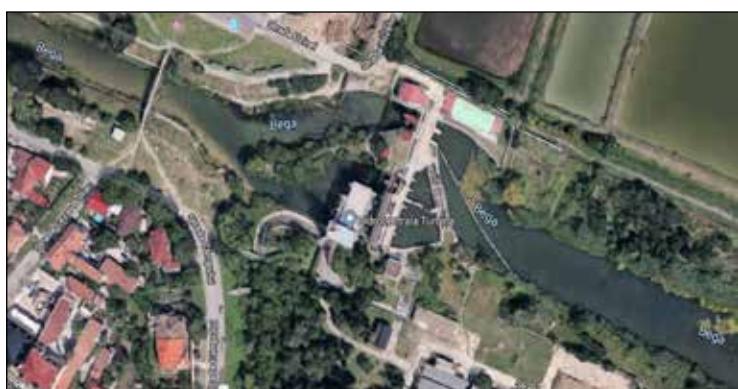
■ **Foto 1.** Plan Uzina Hidroelectrică

Photo 1. Plan of the Hydroelectric Plant

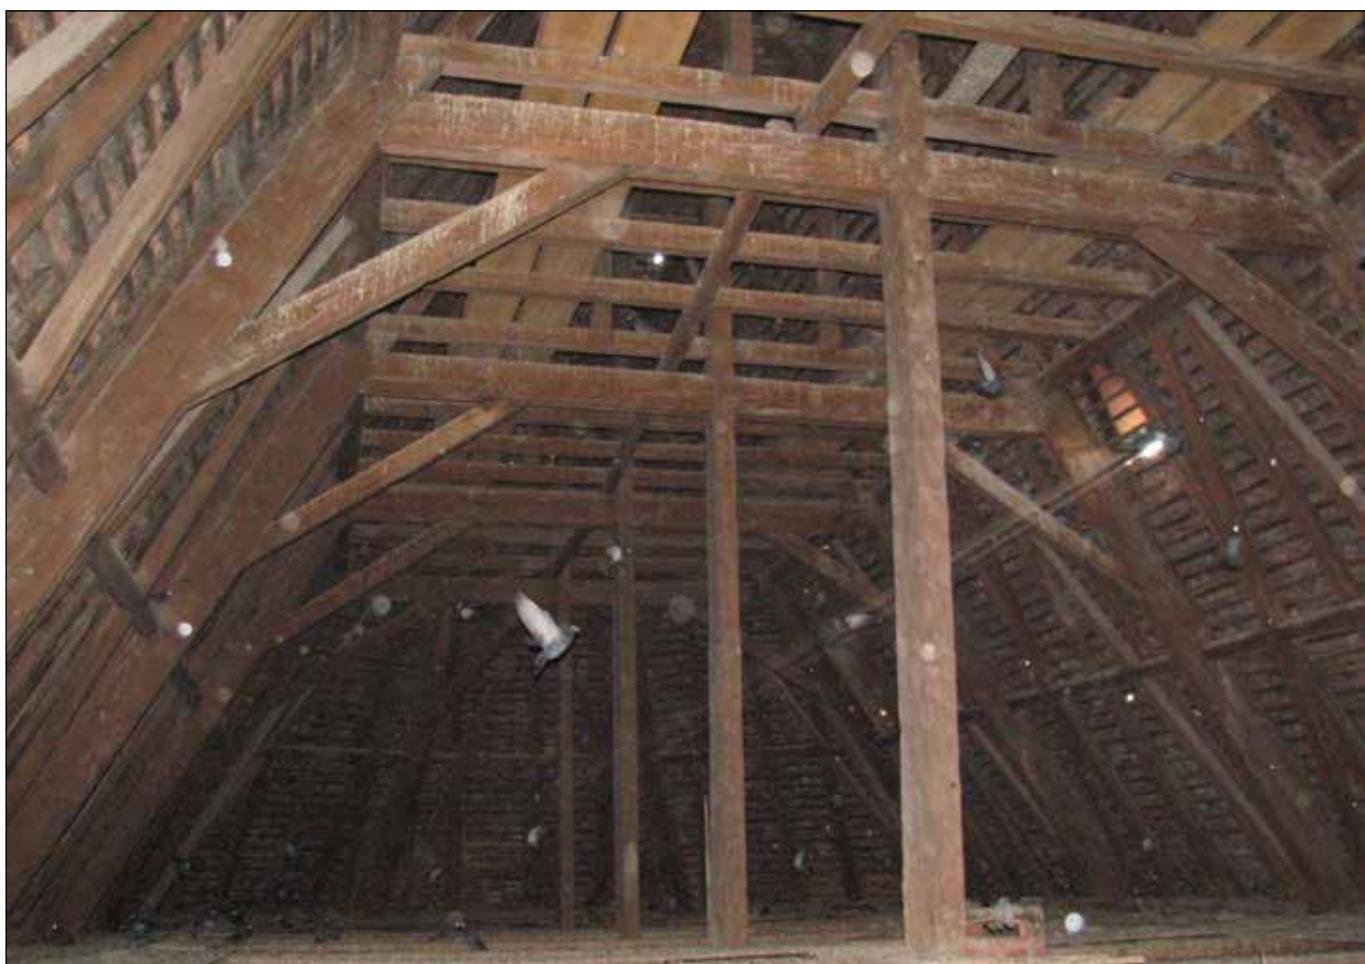
■ Foto 1a. Șarpanta (I) Bisericii Reformate de pe strada Kogălniceanu, Cluj-Napoca, înainte de intervenție

■ Photo 1a. Roof structure (I) of the Calvinist Church in the Kogălniceanu Street, Cluj-Napoca, before the intervention

1. Șarpanta Bisericii Reformate de pe strada Kogălniceanu s-a executat pe un concept structural global corect, problemele structurale au fost locale (zona de intersecție dintre șarpanțele navei și corului), degradările biologice au afectat un număr limitat de noduri/elemente (intersecție/latura de vest, lângă calcan, închiderea poligonală, respectiv infiltrări la lucarne).

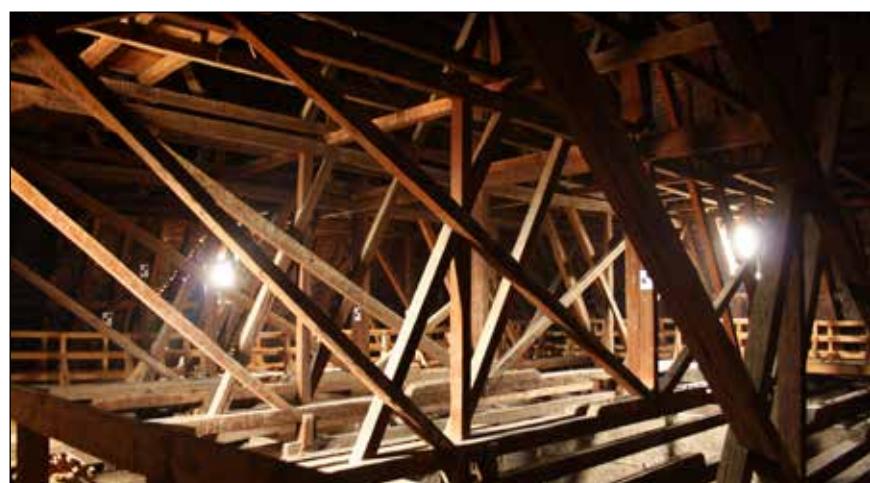
■ Foto 1b. Șarpanta (II) Bisericii Romano-catolice Sf. Mihail Cluj-Napoca, înainte de intervenție

■ Photo 1b. Roof structure (II) of St. Michael's Roman-Catholic Church, Cluj-Napoca, before the intervention

2. Șarpanta navei Bisericii Romano-catolice Sf. Mihail s-a analizat atât în varianta originală din 1772-73 – care, la încărcările din standardele

actuale s-a dovedit insuficientă (deformații prea mari/elemente suprasolicitate), fapt demonstrat și de laboratorul istoriei prin intervenția din anii 1830-31. S-a analizat și această variantă, care s-a demonstrat a fi majoritar corect concepută și la acțiunile actuale, zonele deficitare au fost cele de intersecție și închiderea de vest, respectiv partea superioară a perechilor

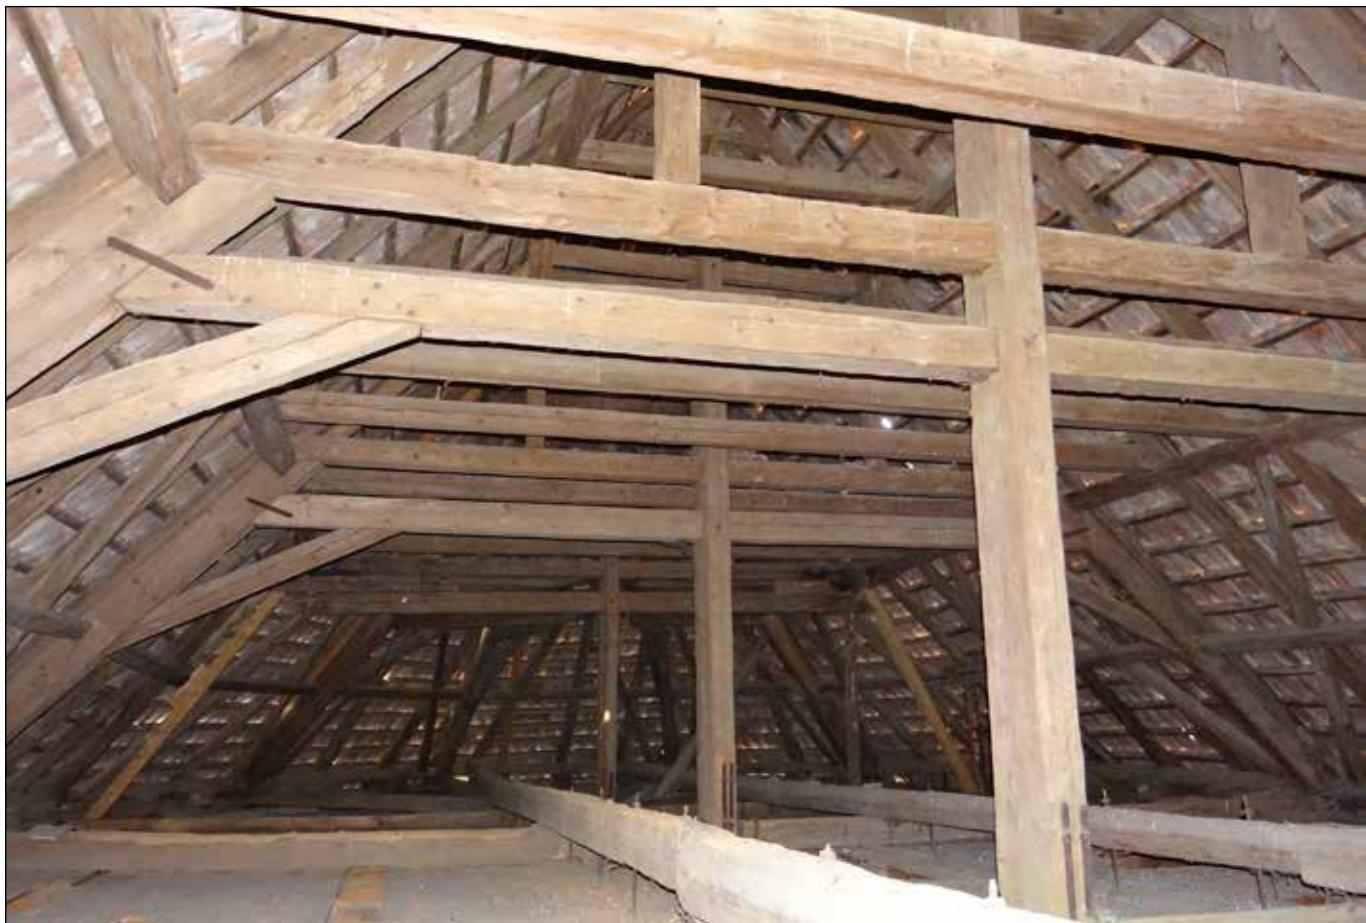
■ **Foto 1c.** Șarpanta (III) Bisericii Unitariene din Bădeni, jud. Cluj, înainte de intervenție
■ **Photo 1c.** Roof structure (III) of the Unitarian Church in Bădeni, Cluj Co., before the intervention

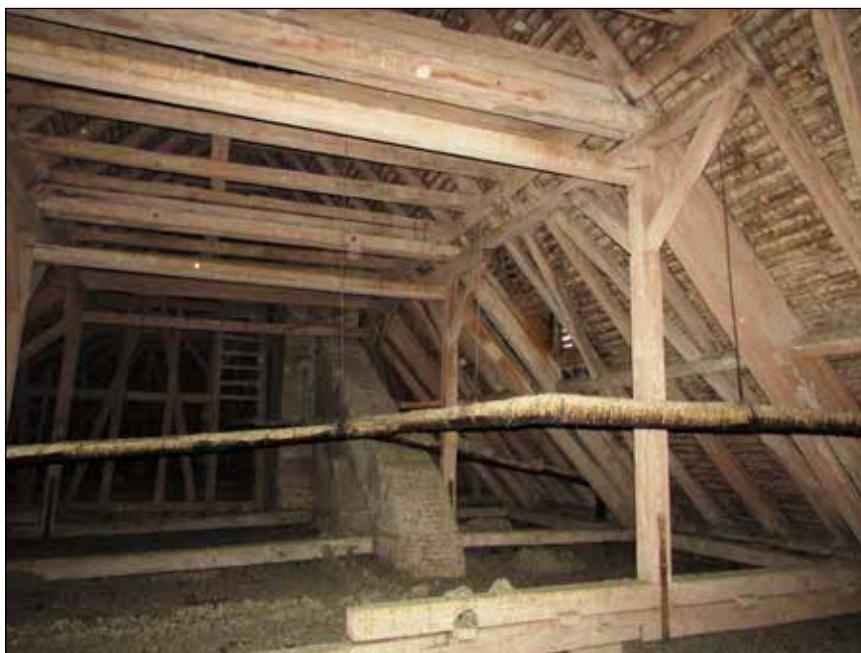
■ **Foto 1d.** Șarpanta (IV) Palatului Episcopal Romano-catolic Oradea, jud. Bihor, înainte de intervenție
■ **Photo 1d.** Roof structure (IV) of the Roman-Catholic Bishopric Palace in Oradea, Bihor Co., before the intervention

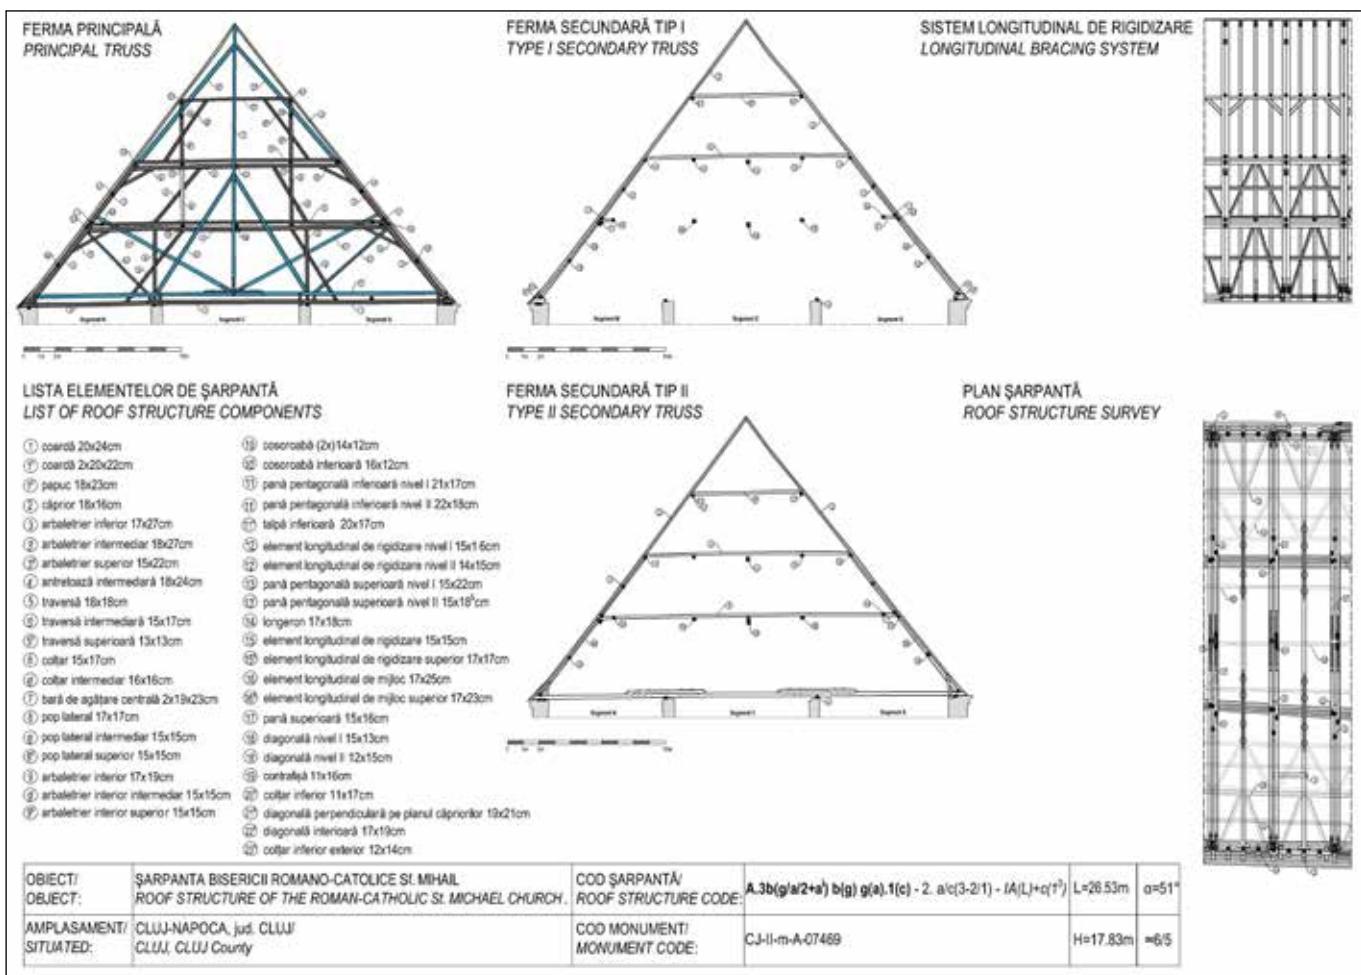
Fig. 1. Planșă de prezentare a caracteristicilor șarpantei (II) Bisericii Romano-catolice Sf. Mihail Cluj-Napoca, în concordanță cu tipologia șarpantelor istorice din Transilvania
Figure 1. The characteristics of roof structure (II) belonging to St. Michael's Roman-Catholic Church, Cluj-Napoca, according to the Transylvanian historical roof structure typology

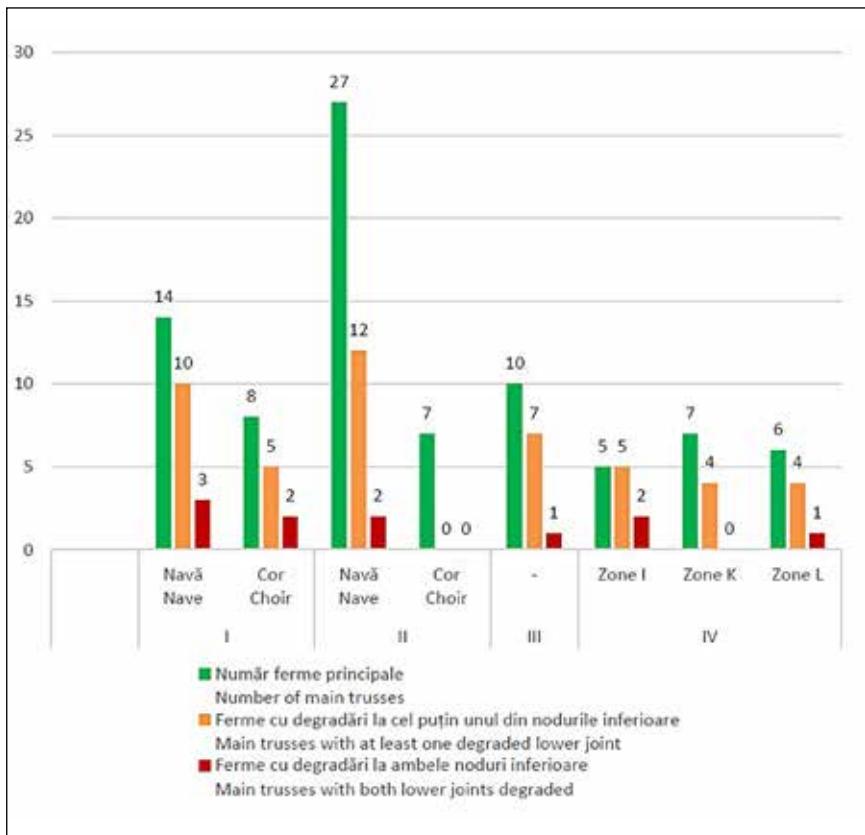
Fig. 2. Numărul fermelor principale total/degradeate

Figure 2. Number of total/degraded main trusses

Figura 2 include datele sintetice despre ponderea fermelor/elementelor/nodurilor nefuncționale – trebuie subliniat faptul că nivelul de degradare (care este minimă la II, maximă la III) aparentă nu este corelată cu conceptul structural inițial al șarpantei, acesta în toate cele trei cazuri a fost corect.⁷ Așadar refacerea funcționalității acestor structuri – adică restaurarea șarpantelor – asigură exigentele de performanță structurală derivată din aplicarea standardelor în vigoare, adică prin aceste intervenții – mult mai puțin costisitoare decât înlocuirea lor (dacă nu vorbim
