● Firefighting Issues Related to the Roof Structures of Churches

Transsylvania nostra

BUILT HERITAGE
PATRIMONIU CONSTRUIT
ÉPÍTETT ÖRÖKSÉG

YEAR XIII. · 52ND ISSUE
ANUL XIII. · NUMĂRUL 52
XIII. ÉVFOLYAM · 52. SZÁM

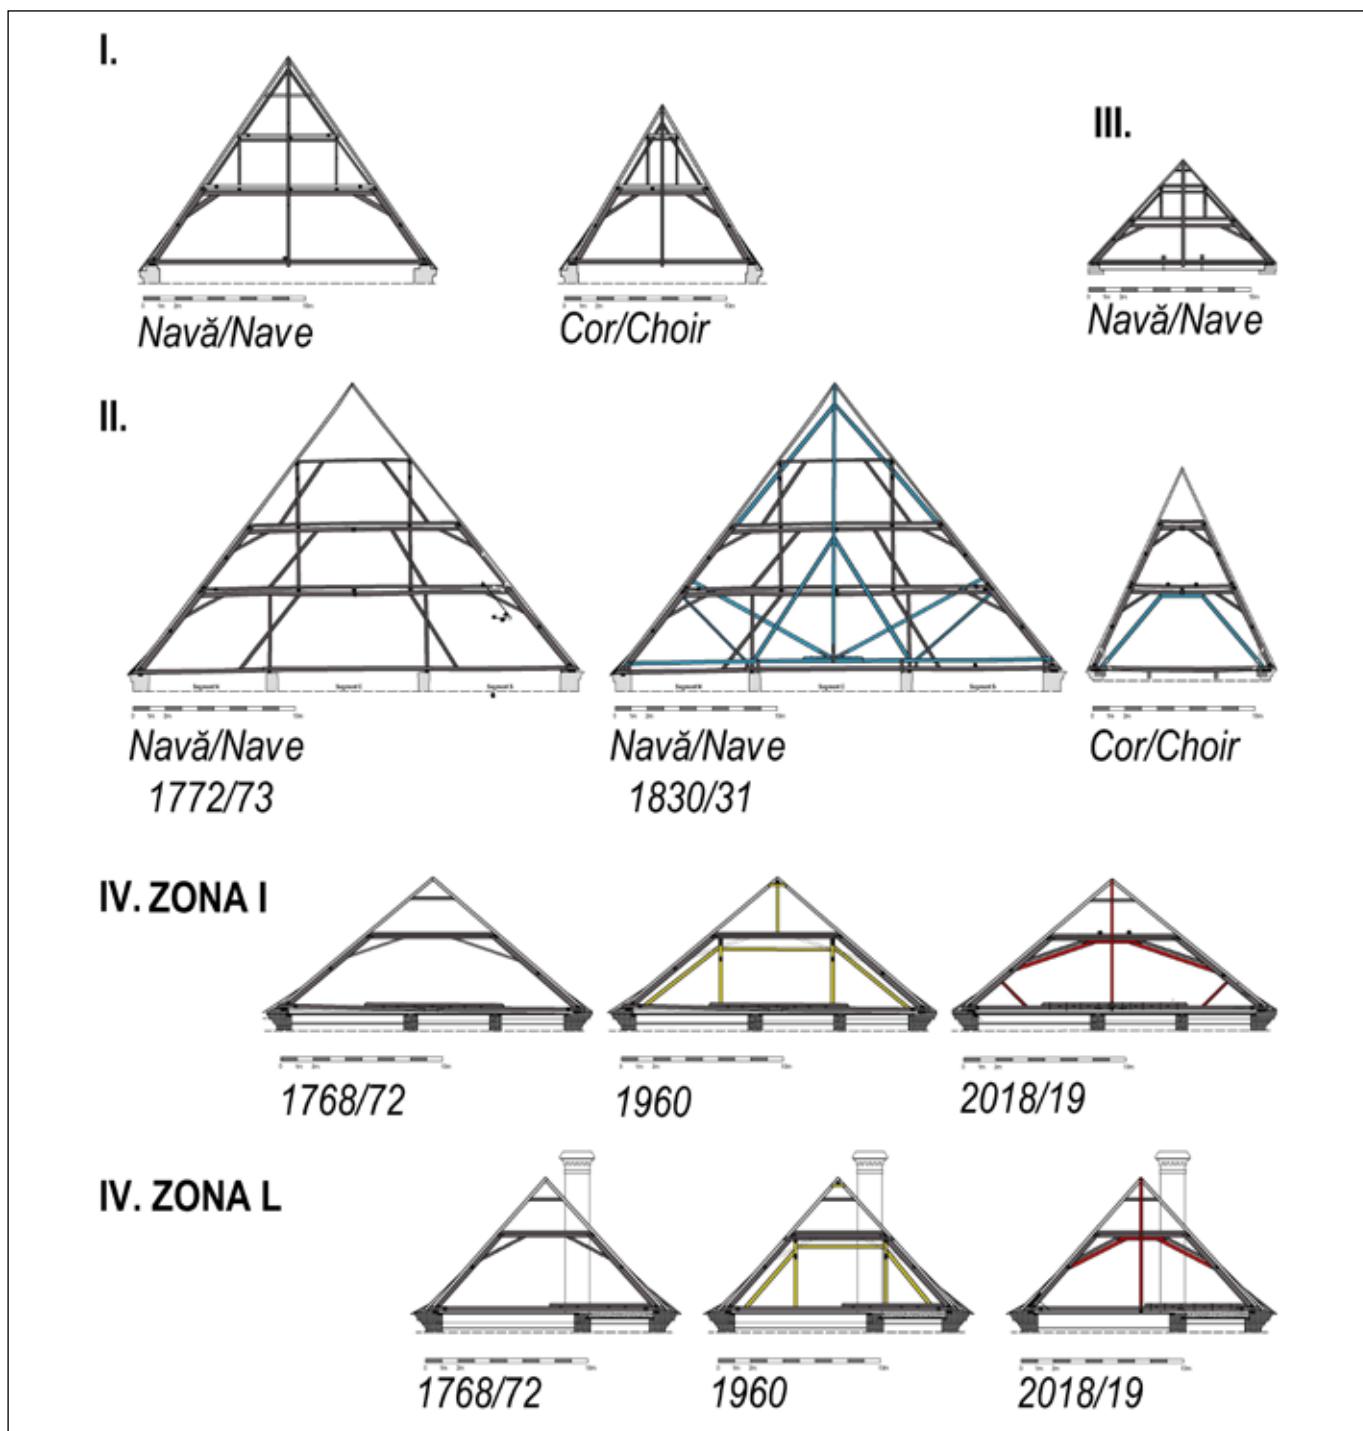
■ Fig. 3. Fermele principale originare/existente/propusă ale celor patru șarpante studiate
■ Figure 3. Original/existing/designed main trusses of the four studied roof structures

Figura 3 arată fermele principale ale șarpantelor studiate în cazul II, atât varianta construită în 1772/73, demonstrată insuficientă, cât și vari-

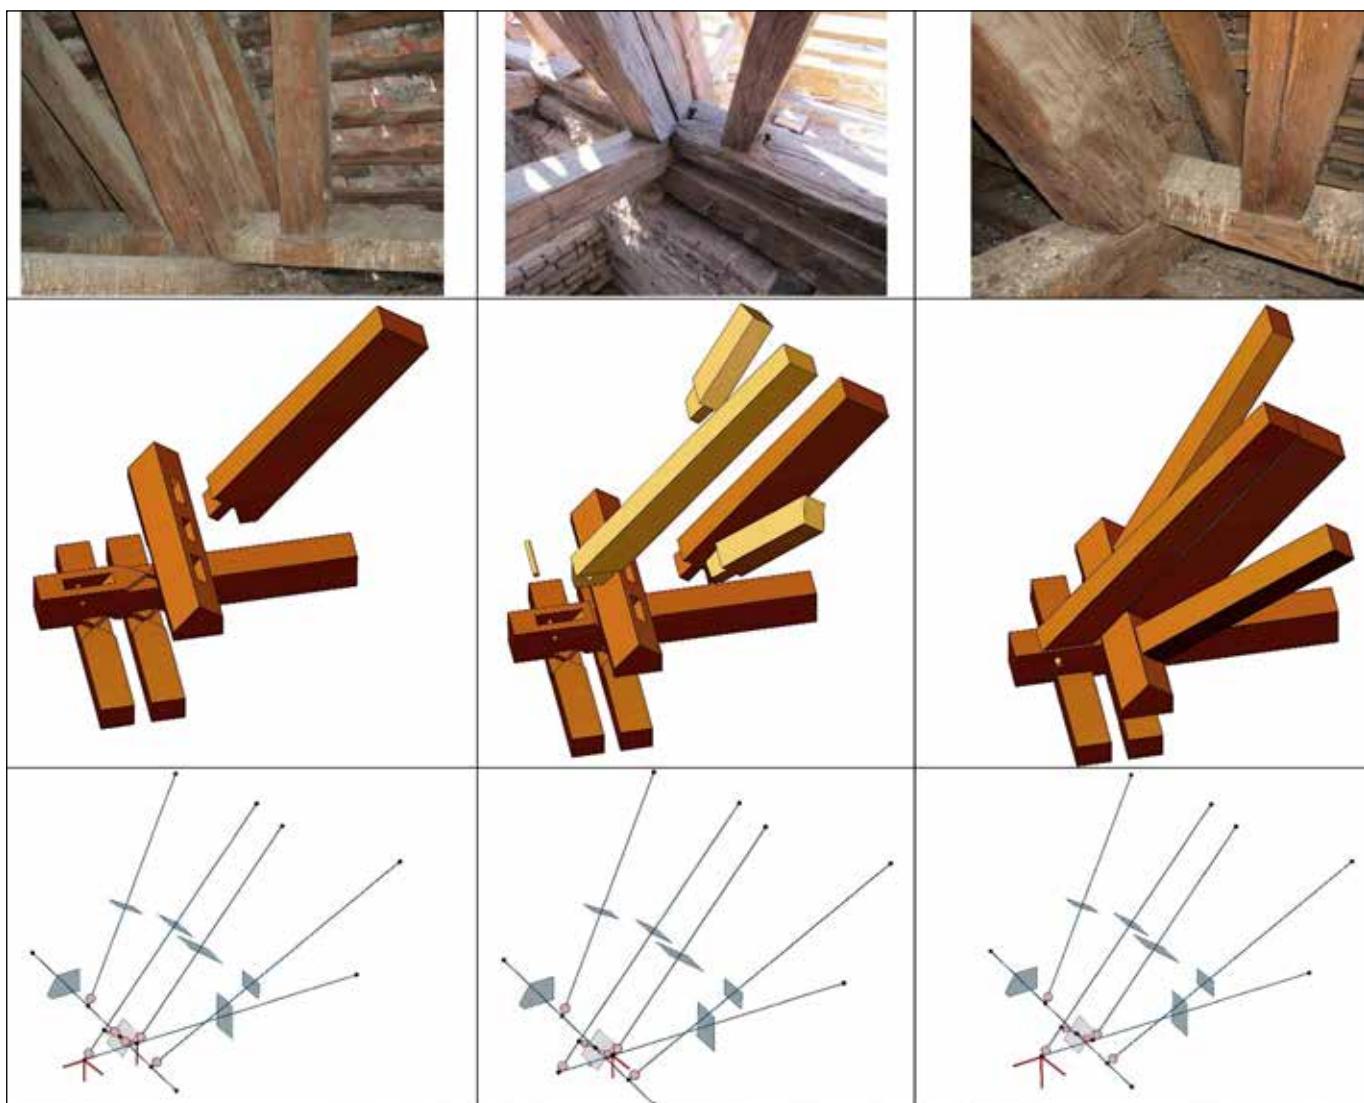
Fig. 4. Nodul complex inferior al fermelor principale: cosoroabă – coardă – arbaletrier – pană pentagonală de streașină – căprior, inclusiv cu marcarea diagonalelor: a-c) trei exemple din șarpante reale; d) elementele principale ale sistemului de tensionare cu caracter baroc, înainte de montare în nod (cosoroabă, coardă, arbaletrier și pană pentagonală de streașină); e) se introduc căpriorii și diagonalele; f) nodul asamblat; g-i) variante de modelare a intersecției elementelor din nodul 1 și a rezemării acestora prin intermediul cosoroabelor

Figure 4. The complex lower joint of the main trusses: wall plate – tie-beam – compound rafter – pentagonal eaves purlin – common rafter, including diagonal bracings: a-c) three examples from existing roof structures; d) the main elements of the Baroque straining system, before assembling into the joint (wall-plate, tie-beam, compound rafter, and pentagonal eaves purlin); e) common rafters and diagonals are introduced; f) fully assembled joint; g-i) modelling versions in Axis VM of the elements' intersection in joint 1 and their supports through the wall-plates

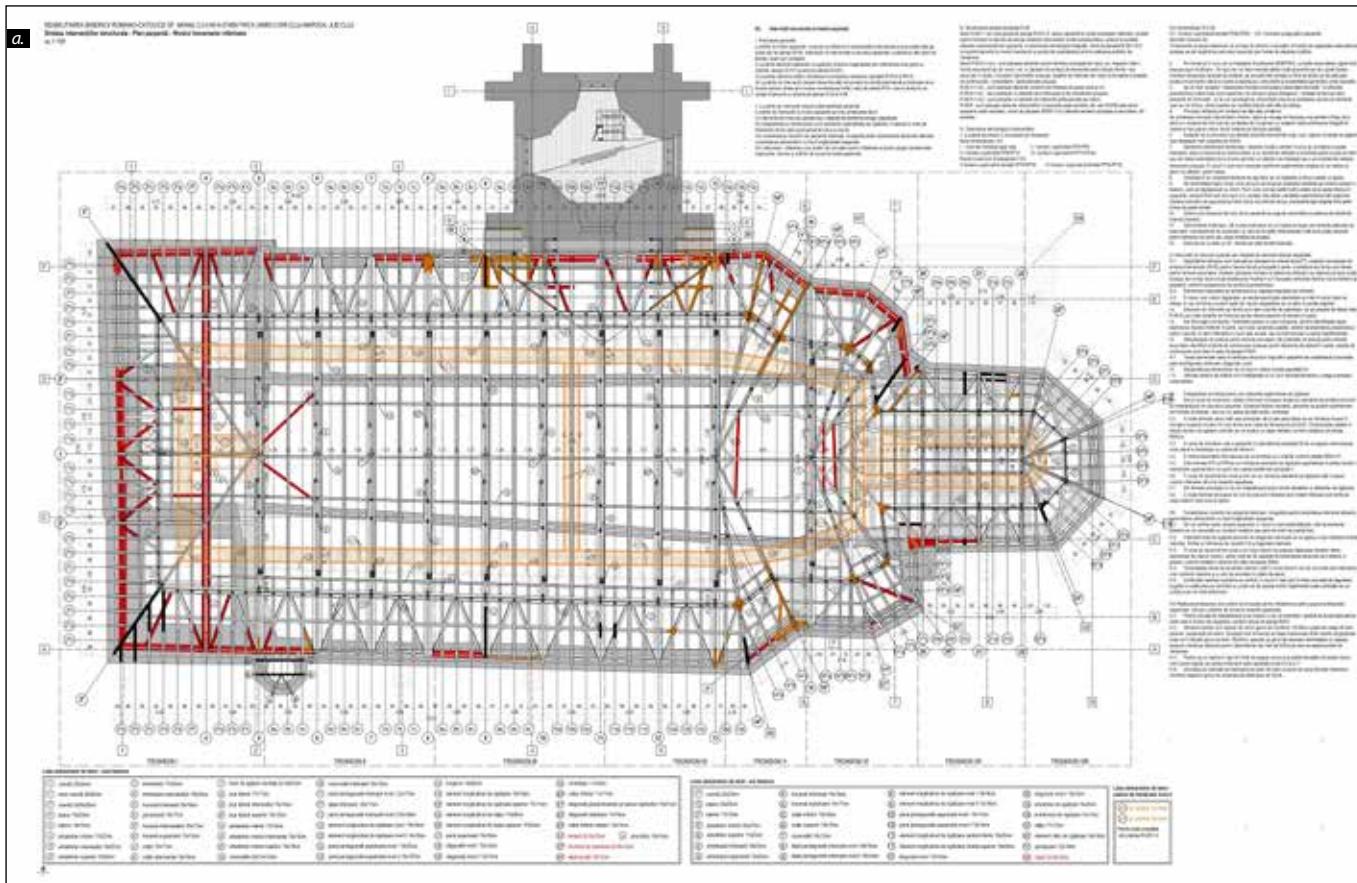
■ Fig. 5a. Șarpanta II (Biserica Romano-catolică Sf. Mihail, Cluj-Napoca): plan sinteză intervenții structurale

■ Figure 5a. Roof structure II (St. Michael's Roman Catholic Church, Cluj-Napoca): synthesis of the interventions

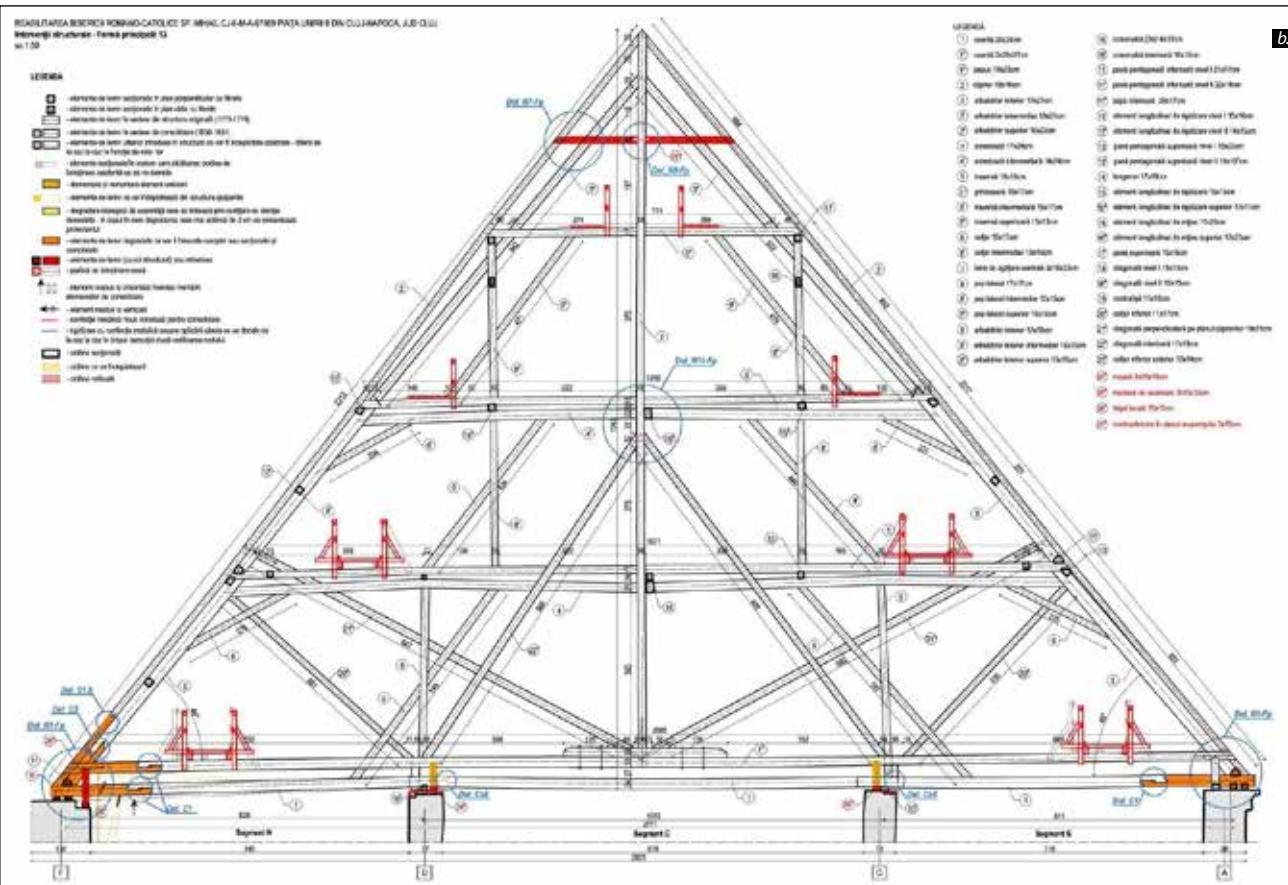
■ Fig. 5b. řarpanta II (Biserica Romano-catolică Sf. Mihail, Cluj-Napoca): intervenții de restaurare și reabilitare la o fermă principală curentă

■ Figure 5b. Roof structure II (St. Michael's Roman Catholic Church, Cluj-Napoca): conservation and rehabilitation interventions on a common main truss

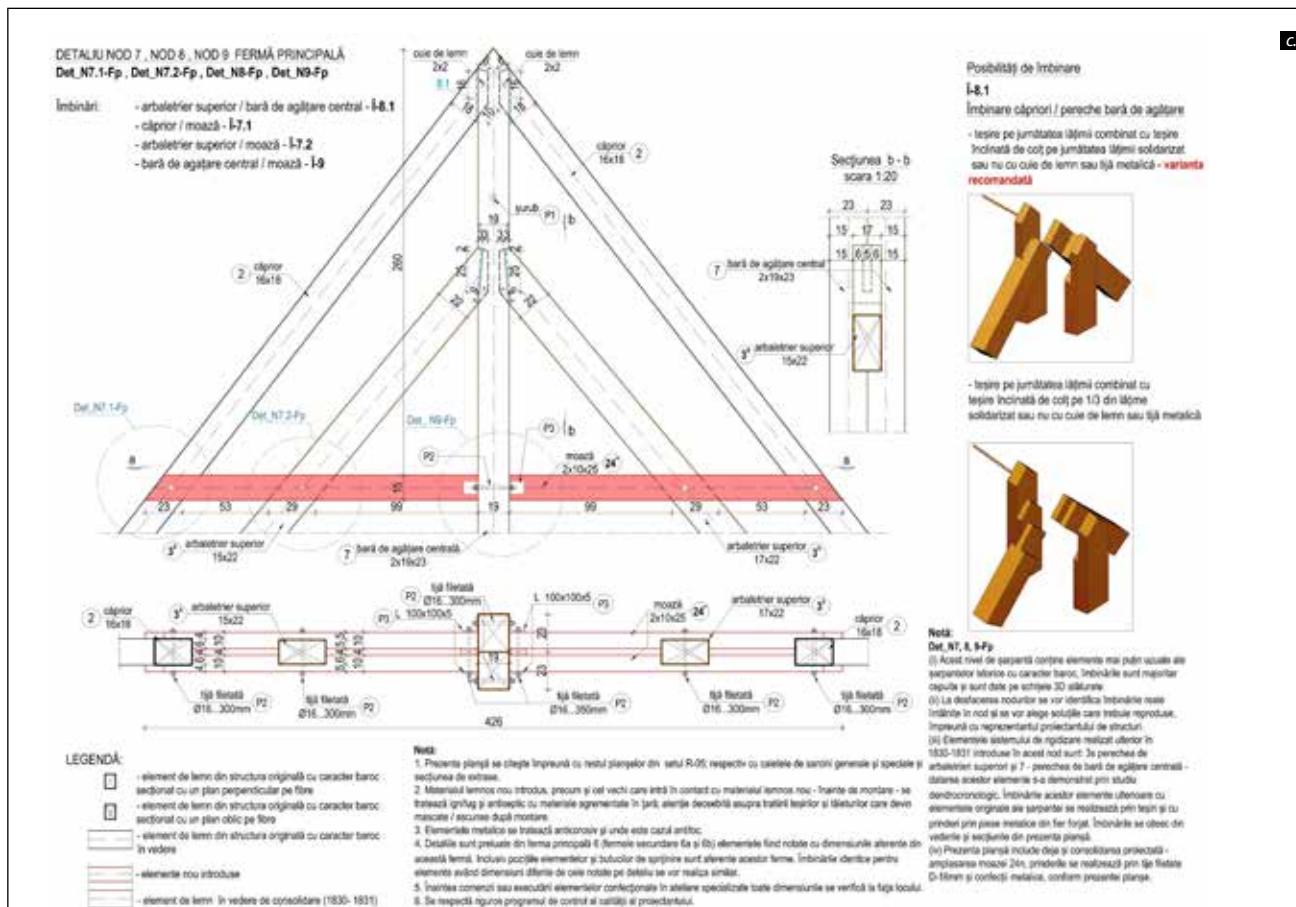
■ Fig. 5c. řarpanta II (Biserica Romano-catolică Sf. Mihail, Cluj-Napoca): detaliul introducerii moazei în ferma principală

■ Figure 5c. Roof structure II (St. Michael's Roman Catholic Church, Cluj-Napoca): detail, introduction of upper collar in the main truss

Case II falls even more clearly under the category of rehabilitation/renovation interventions, even though the effect on the global way of operation (static scheme) of introducing certain upper collars (carried out with compound sections) into the secondary and main trusses (*i+j*) is relatively low. The upper collar helps in further reducing the deformation of the upper portion of the common rafters. The western hip and the intersection between the nave and choir roof structures require not only the introduction of missing elements (especially diagonals of the longitudinal bracing systems), but also of supplementary semi-tie-beams to improve the longitudinal functioning of the system (*k*). Figure 5 shows that in this case the proportion of conservation interventions is much higher than that of rehabilitation interventions.

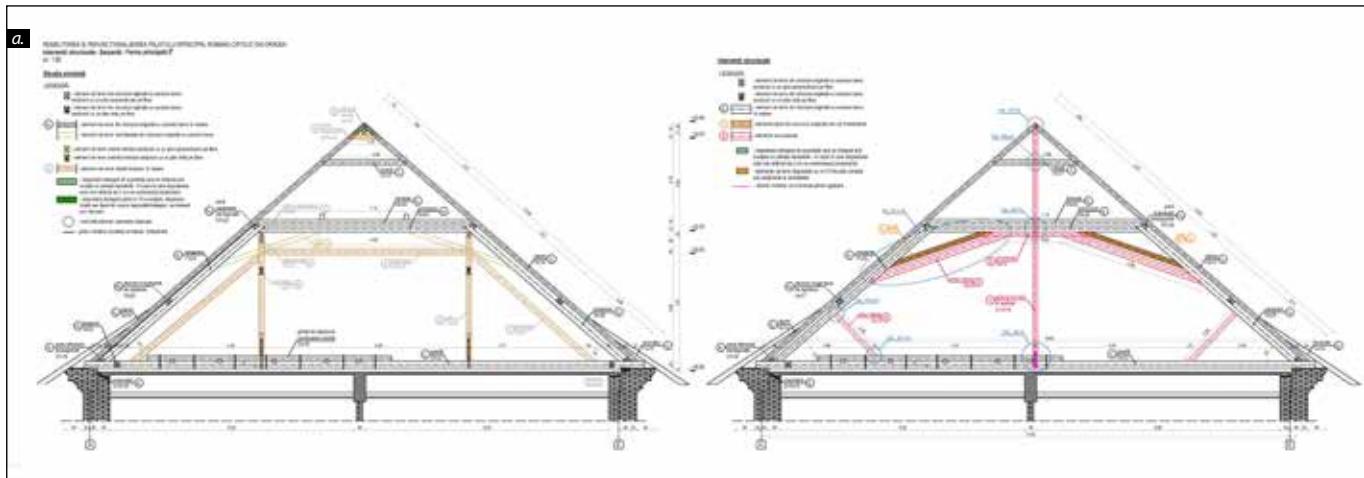
■ **Fig. 6a.** Șarpanta IV (Palatul Episcopal Romano-catolic Oradea): sinteza intervențiilor de demolare/reabilitare fermă curentă din zona E (identic cu I)

■ **Figure 6a.** Roof structure IV (Roman Catholic Bishopric Palace in Oradea): synthesis of demolition/rehabilitation interventions on the common main truss in area E (identical with I)

not comply to the performance standards derived from the current standard loads. Figure 6 displays the consolidation intervention of a main truss in area E (identical with I), all the supplementary designed elements are completely compatible with the original Baroque concept. The introduction of double king struts for the 17.93 m span is the general solution, while the doubling of the angle braces (owing to the original choice of too slender sections for them, reintroduced in the trusses where they were missing) is a solution met in the case of historic roof structures as well (just as well as lower angle braces). The local doubling of the collar beams between the inner (supplementary) angle braces was necessary from a technological viewpoint as well. In the case of the joints in the (multiple) valleys, reinforcements with metal elements were also used. The joining details studied in the PhD thesis are used on the intervention designs for the joints in the roof structure.

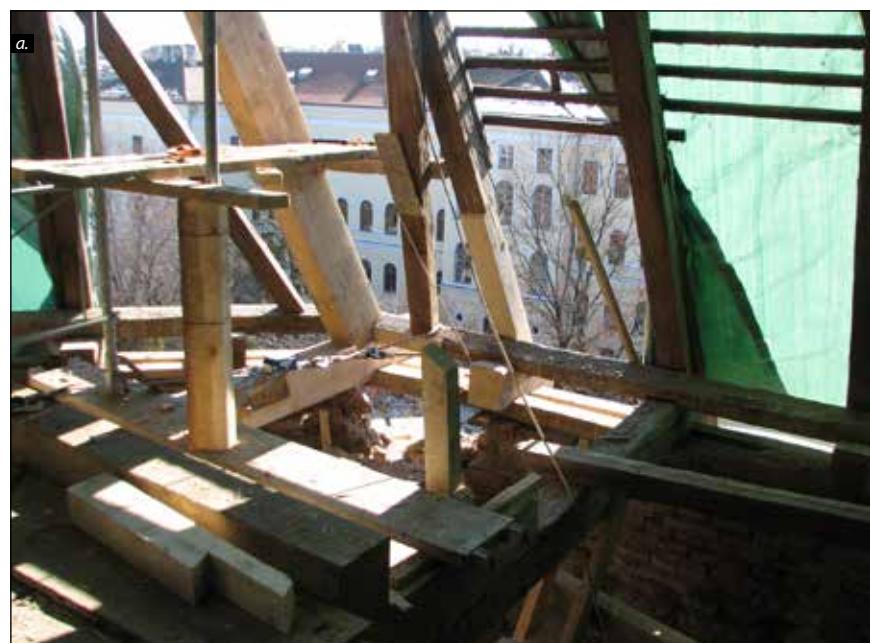
■ Foto 2a. I – proprietăți și preluarea împingerii pe parcursul execuției

■ Photo 2a. I – props and the transfer of thrust during implementation

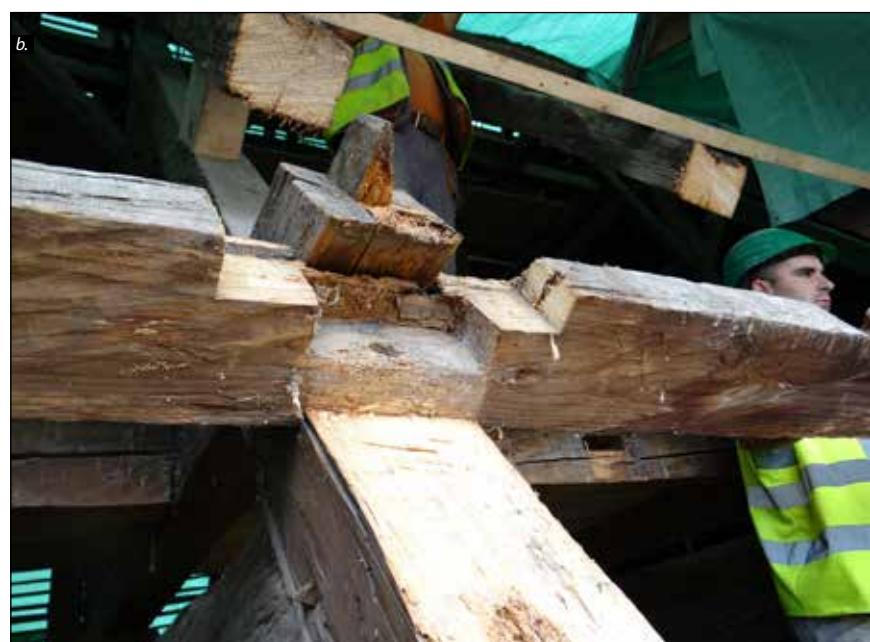
■ Foto 2b. I – nod pregătit pentru introducerea zonelor de elemente care necesită înlocuire

■ Photo 2b. I – joint prepared for the introduction of elements to be replaced

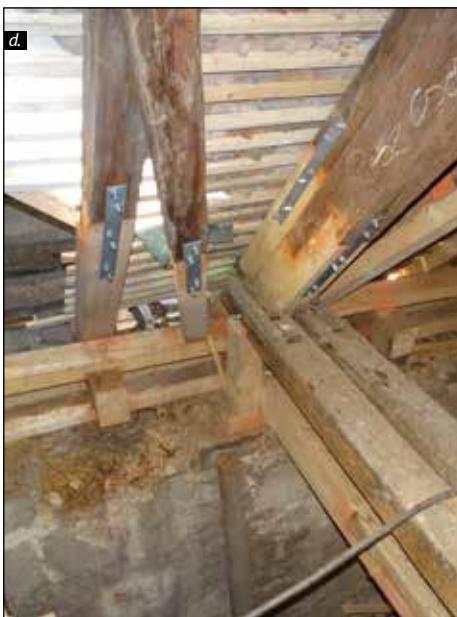
■ **Foto 2d. II – scopul este de a se ajunge la îmbinări și noduri păsuite/de calitate**

■ **Photo 2d. II – the aim is to achieve quality assemblies and joints**

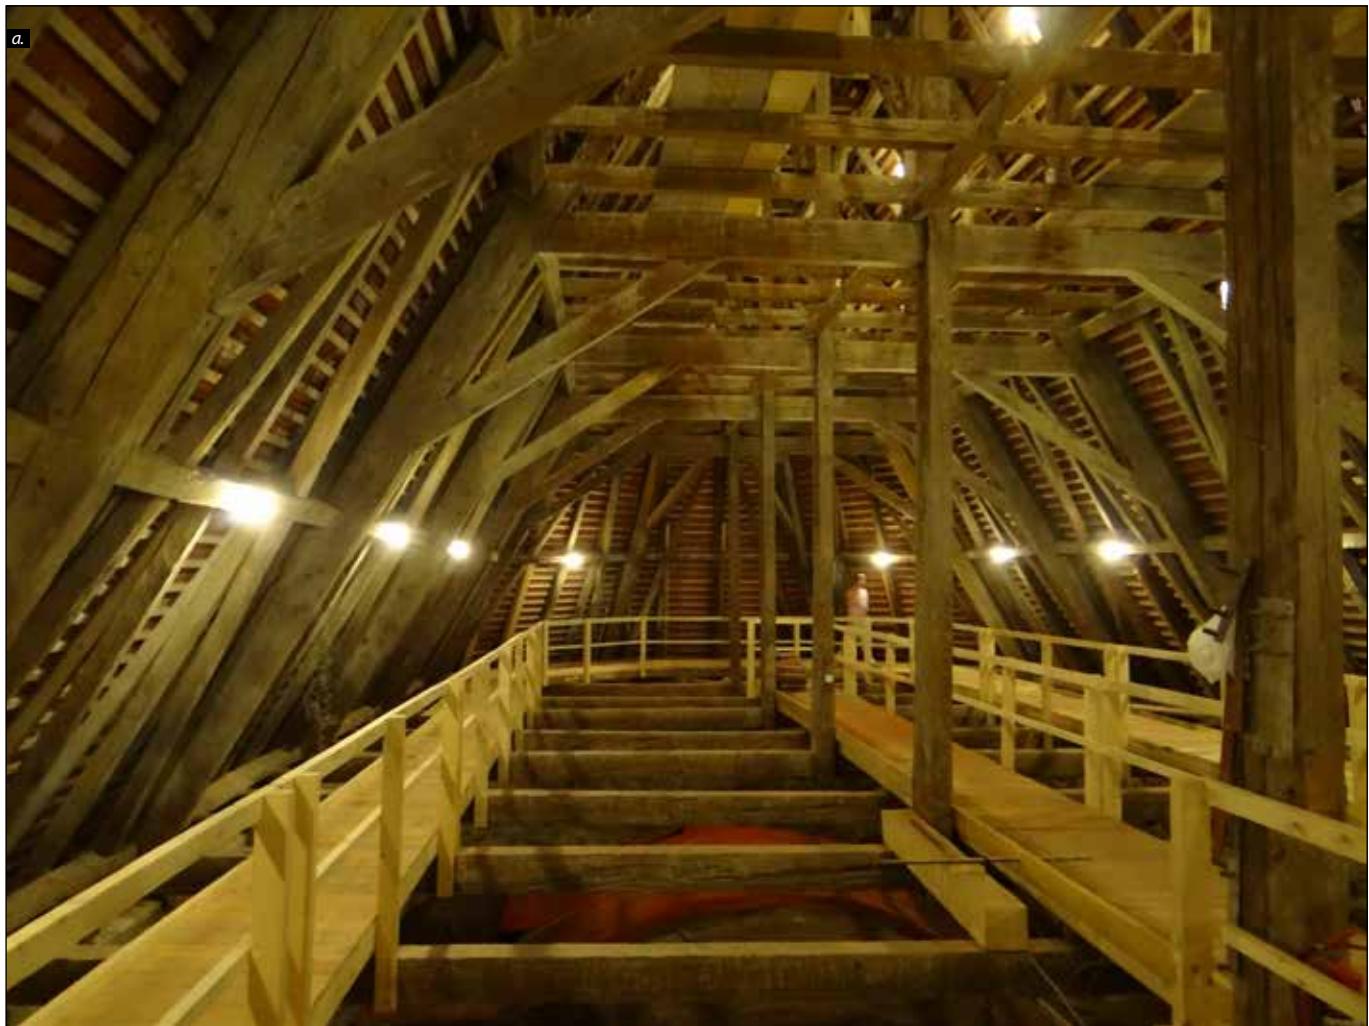
■ **Foto 3a.** I – șarpanta corului Bisericii Reformate de pe strada Kogălniceanu, din Cluj-Napoca, după intervenții

■ **Photo 3a.** I – the roof structure over the choir of the Calvinist Church in Kogălniceanu Street, Cluj-Napoca, after the interventions

Although the state of conservation of roof structure I was much better than that of roof structure III, the interventions in the second case are almost integrally conservation works. This comprises the following operations: (a) roofing replacement; (b) replacement (of portions) of biologically degraded elements, disassembling and (c) reassembling assembly joints, and to ensure the continuity of sectioned elements (d) typical extension joints were used, while for the enduring character of the interventions (e) antiseptic¹⁸ and fire-

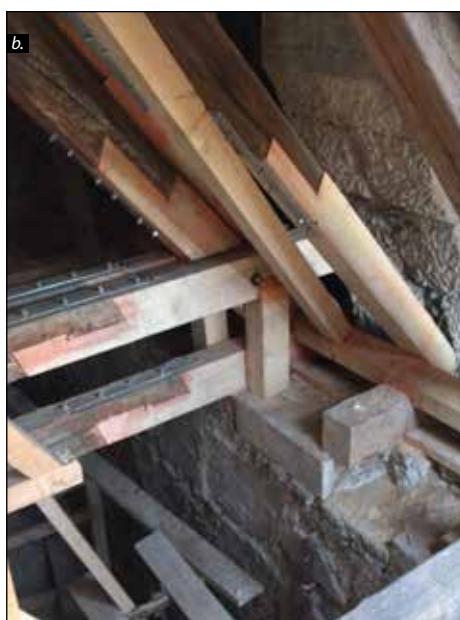
■ Foto 3b. II – nod restaurat din cadrul Bisericii Romano-catolice Sf. Mihail, Cluj-Napoca

■ Photo 3b. II – joint after conservation in St. Michael's Roman Catholic Church, Cluj-Napoca

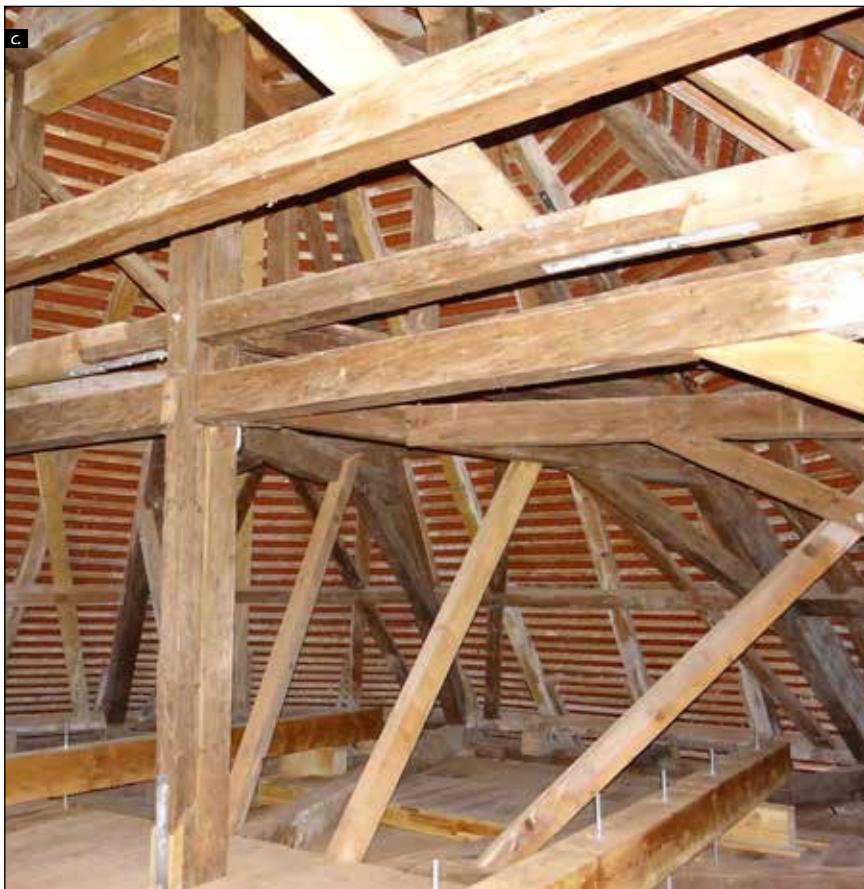
■ **Foto 3c. III – șarpanta corului Bisericii Unitariene din Bădeni, după restaurare**

■ **Photo 3c. III – the roof structure over the choir of the Unitarian Church in Bădeni, after conservation**

(III) In the case of the roof structure of the Unitarian Church in Bădeni, the timber was severely damaged on the surface by a biological attack, the wooden beam ceiling was incorrectly (and inefficiently) suspended by the tie-beams, thus our intervention removed it, eliminating the ceiling's load from the roof structure.

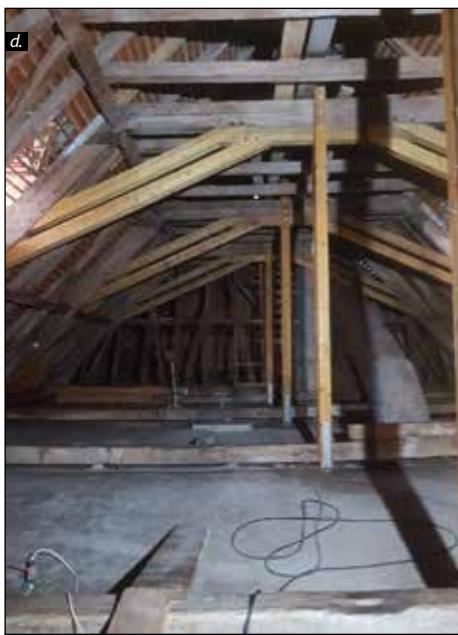
Foto 3d. IV – vedere latura sud a șarpantei reabilitate din Palatul Episcopal Romano-catolic Oradea, după restaurare
Photo 3d. IV – southern side of the rehabilitated roof structure over the Roman Catholic Bishopric Palace in Oradea, after conservation
