Dendrokronológiai vizsgálatok és építéstörténeti megfigyelések a székelyderzsi unitárius templom épületegyüttesében

Kulcsszavak: dendrokronológia, történeti fedészerkezet, keltezés, székelyderzsi erődtemplom

Dendrochronological Analyses and Architectural History Observations on the Unitarian Church Ensemble in Dârjiu

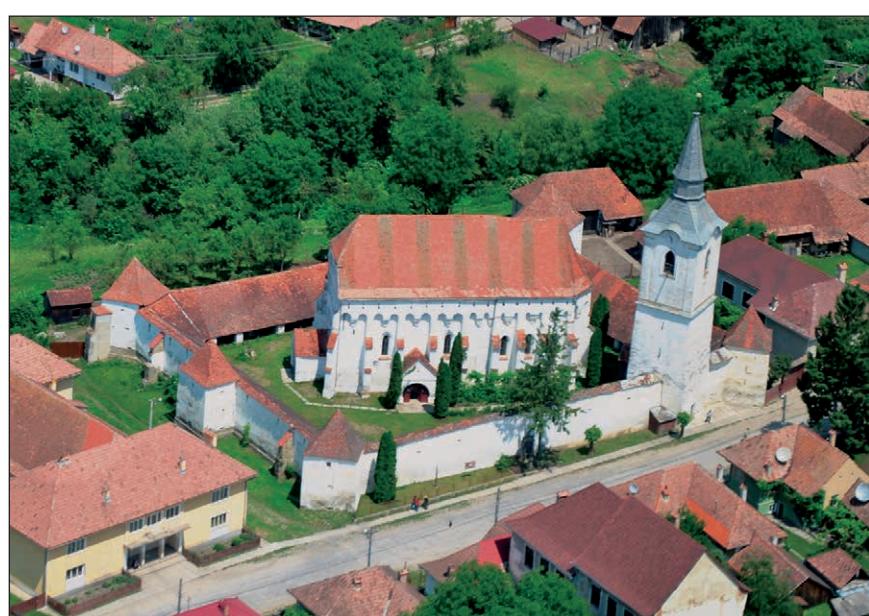
■ 1. kép: A székelyderzsi unitárius templom épületegyüttese © SÓFALVI András, 2011

■ Photo 1. The Unitarian Church Ensemble in Dârjiu ©András SÓFALVI, 2011

■ A székelyderzsi erőtemplom jellegzetessége, hogy a templom szentélye és hajója felett gyámokra és támpillérekre helyezett szuroköntös-löréss védelmi szintet alakítottak ki tölgyfaszerkezet segítségével (1. kép). A védelmi szintet – a hajó és a szentély felett is – tölgyfa anyagú, több szinten is székállással megerősített torokgerendás tetőszerkezet fedи le (1–2. ábra). A fedélszerkezetek, valamint a védelmi szint faszerkezetének mai képét erősen befolyásolják a minden szinten utólag, megerősítésként beépített fenyő anyagú szerkezetek, amelyeket az eredeti szerkezet számos elemének eltávolításával ültettek be (5. kép).

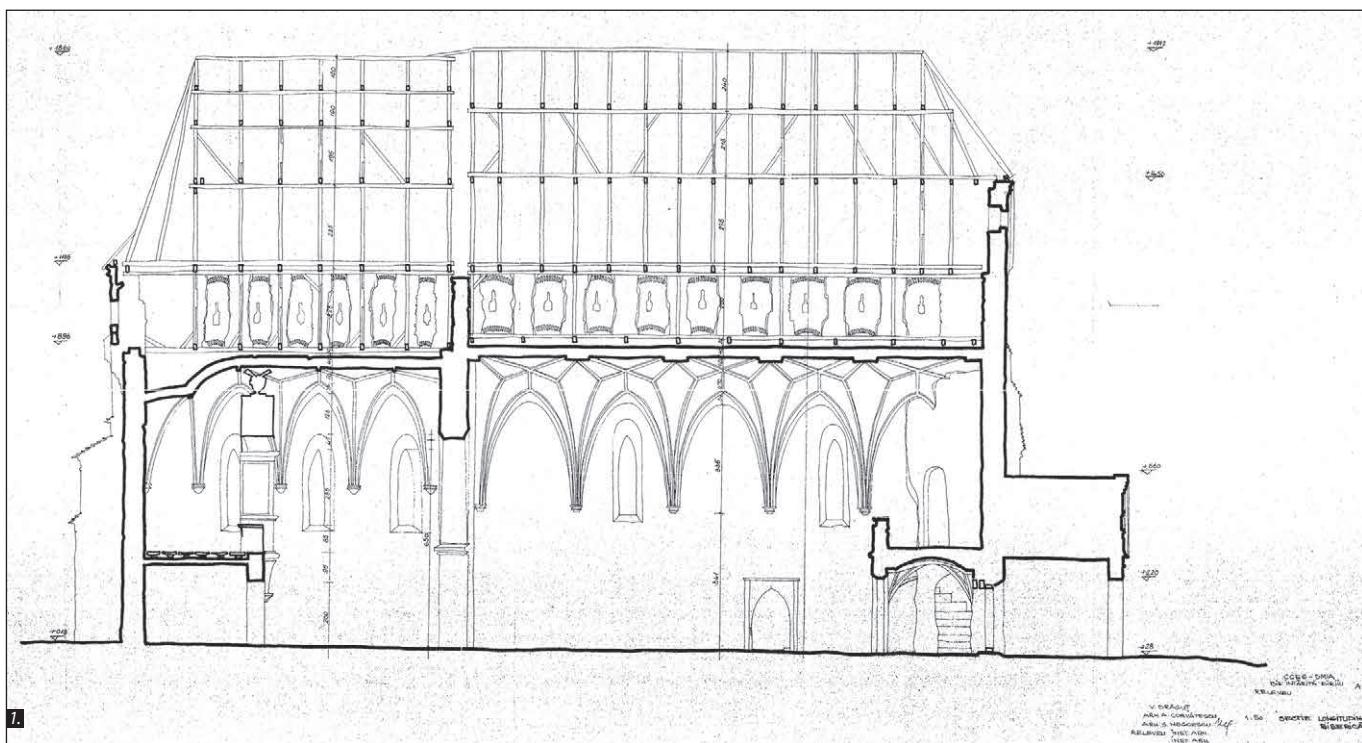
■ 1. ábra: A templom hosszmetszeti felmérése 1963-ból (V. DRĂGUŞ, A. CORVĂTESCU, S. NEGOESCU). A templom 1963-as felmérései az egykori INMI (Institutul National al Monumentelor Istorice), ma INP (Institutul Național al Patrimoniului) tervtárában találhatók, a szerzők TÖVISSI Zsolt építésznek köszönhetően juttattak hozzá.

■ Figure 1. The longitudinal section survey of the church dated to 1963 © V. DRĂGUŞ, A. CORVĂTESCU, S. NEGOESCU. The 1963 church surveys are kept in the INP (National Heritage Institute) formerly INMI (National Institute of Historic Monuments) archive; we obtained them thanks to architect Zsolt TÖVISSI.

a védelmi szint három állásának a fedélszék négy állása felel meg, de megjegyzendő, hogy egyik kötőgerenda sem helyezkedik el pontosan oszlop felett (1. ábra, 16–17. kép).¹¹ Míg a szentély feletti fedélszerkezetről megállapíthattuk, hogy egyszerre épült, a hajó feletti védelmi szint faszerkezetét és a fedélszéket feltételezhetően külön építették meg.

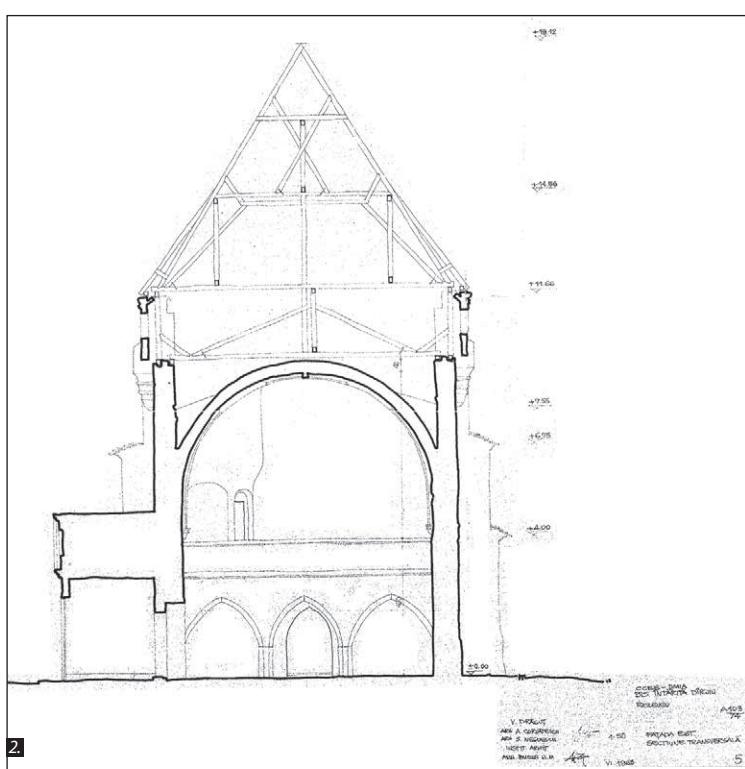
■ 2. ábra: A hajó keresztmetszeti felmérése 1963-ból (V. DRĂGUŞ, A. CORVĂTESCU, S. NEGOESCU)

■ Figure 2. The cross section survey of the nave dated to 1963 © V. DRĂGUŞ, A. CORVĂTESCU, S. NEGOESCU

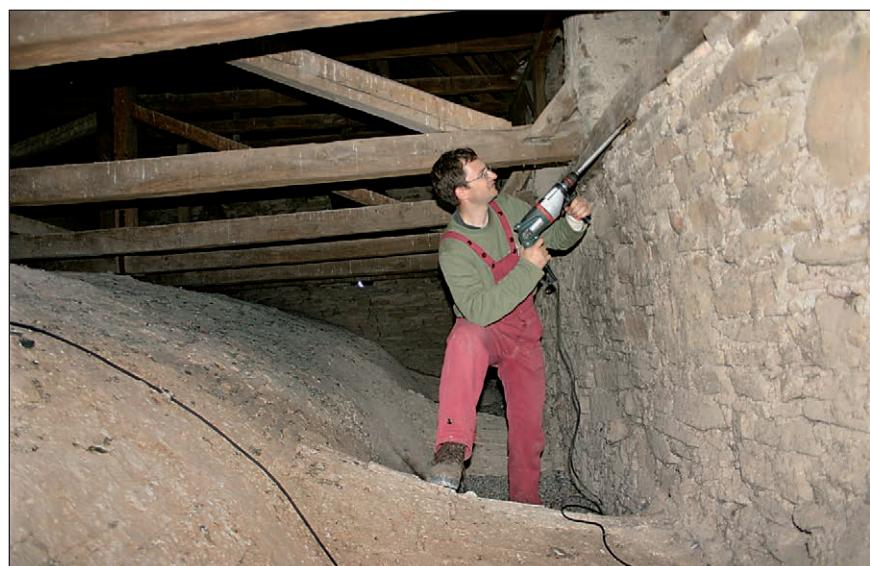
■ 2. kép: Dendrokronológiai furatminta-vétel a székelyderzsi unitárius templom hajója feletti fedélszerkezetben

■ Photo 2. Dendrochronological drill-sampling from the roof structure above the nave of the Unitarian Church Ensemble in Dârjiu

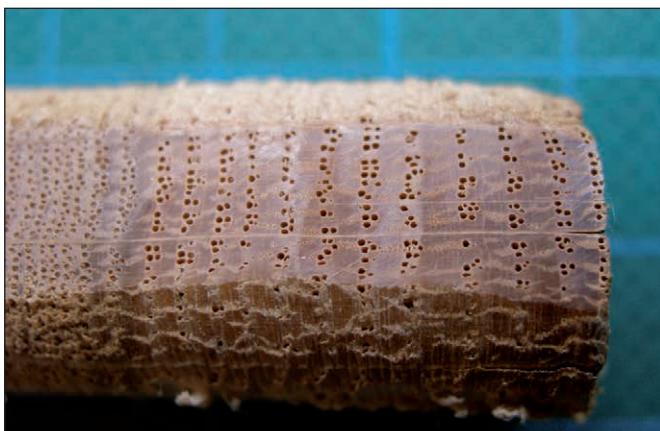
■ 3. kép: Furatminta a záróévgyűrűben tavaszi pásztával (33b. minta)
■ Photo 3. Drill-sample in the terminal ring containing spring wood (sample 33b)

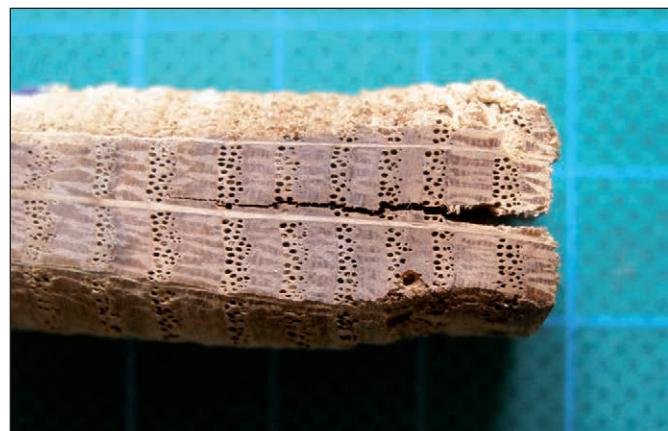
■ 4. kép: Furatminta a záróévgyűrűben korai és késői pásztával (37. minta)
■ Photo 4. Drill-sample in the terminal ring containing early and late wood (sample 37)

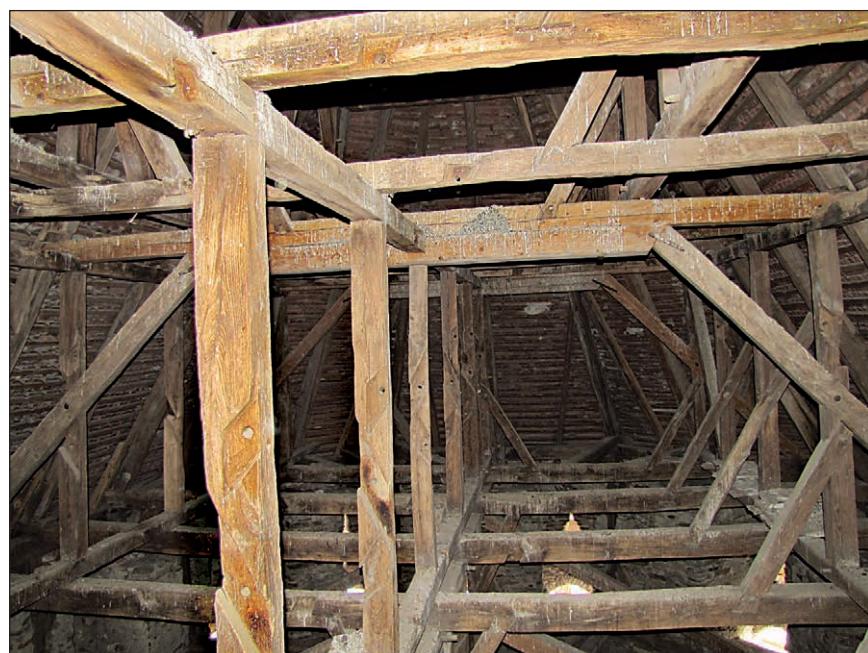
■ 5. kép: A szentély feletti fedélszék (2013)

■ Photo 5. The roof structure above the chancel (2013)

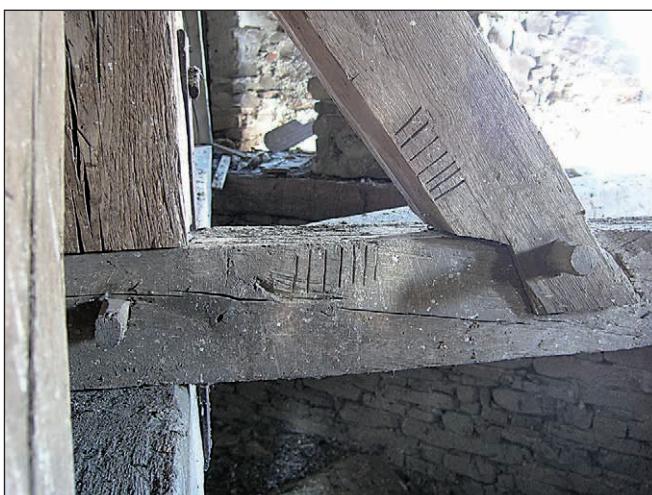
6. kép: Ácsjelek a szentély feletti fedészerkezetben a középső talpgerendán és könyökfán a védelmi szinten

Photo 6. Carpenter marks in the roof structure above the chancel in the middle lower plate and the knee-brace of the defensive level

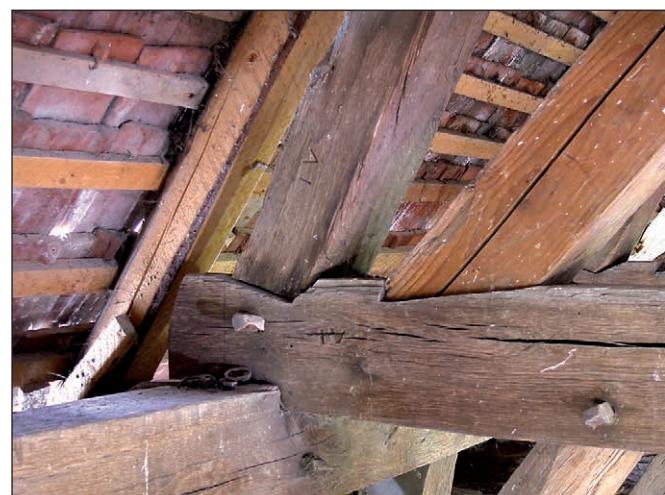
7. kép: Szentély feletti fedészek, 4. állás, a kötőgerenda és szarufa keleti oldalán látható ácsjelek

Photo 7. Roof structure above the chancel, 4th truss, carpenter marks visible on the eastern part of the tie-beam and common rafter

bly marks are not visible on the transverse beams and the lateral posts of the defensive level since there is a wall built around them, but the markings visible on the lower plates and the posts unambiguously indicate that the carpenters used the same numbering system in the case of the defensive level elements, too (Photo 6). The joint housings are located on the western side of the elements, implicitly on the same side with the assembly marks. It is interesting that the assembly marks can be also seen on the southern end of some of the tie-beams as well as on the eastern side of the connected southern common rafters. Thicker Roman numerals are visible here following the same numbering system as the one detailed above: for example, on the 4th western truss we found a Roman four on both elements (Photo 7).

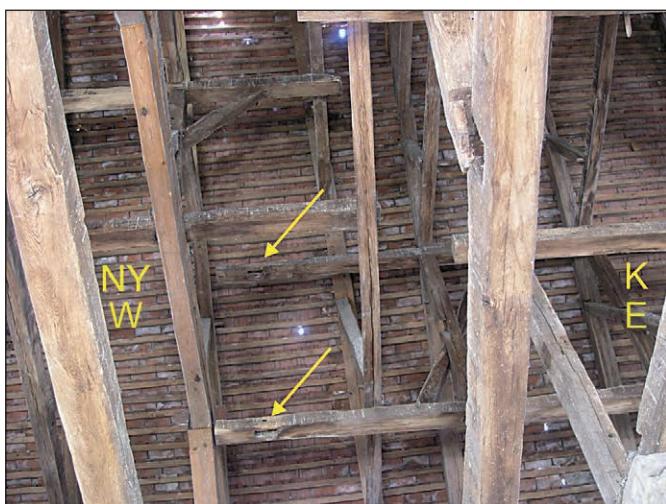
■ 8. kép: A szentély feletti fedélszék második szintje, elcsúsztatott talp- és fejgerenda
 ■ Photo 8. The second level of the roof structure above the chancel, slid pair of lates

Both longitudinal bracing systems on the second level of the roof structure (northern and southern) are slid towards the west by one truss, which might be the result of a later intervention (Photo 8). The passage of the northern upper and lower plates into the nave roof structure drew our attention to it and the slide is proven by the truss markings visible on the elements. In the 1st truss on the posts and all their connected elements including the upper and lower plates one can see two lines, 3 lines in the 2nd truss and so on heading towards east. When sliding the bracing system, they cut the end of the angle braces fastening the posts to the common rafters (Photo 9). We noticed that the aforementioned longitudinal bracings lost their original role by today and the collar beam no longer lies on the upper plates. We suppose that these alterations presumably took place simultaneously with the late reinforcement in softwood. We do not know the reason for sliding the bracing, yet.

Későbbi beavatkozás eredménye lehet, hogy a fedészek második szintjén mind a két (északi és déli) hosszanti merevítő rendszer el van csúsztatva nyugatra egy állással (8. kép). Erre az északi talpgerenda és fejgerenda hajófedészekbe való átnyúlása hívta fel a figyelmünket, és az elcsúsztatást az elemeiken megfigyelhető állásjelek bizonyítják. Az 1. állásban ugyanis a székeszlopokon és minden hozzá csatlakozó elemen – beleértve a talp- és fejgerendákat is – két vonal látható, a 2. állásban 3 vonal, és így tovább kelet felé haladva. A merevítő rendszer elcsúsztatása során levágta az oszlopokat szarufához erősítő szögletkötők végét (9. kép). Azt figyelhet-

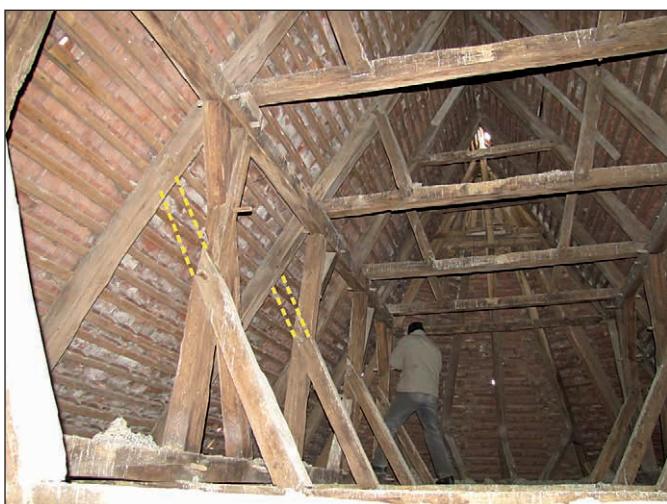
■ 9. kép: A szentély feletti fedélszék második szintje, levágott szögletkötők
 ■ Photo 9. The second level of the roof structure above the chancel, cut angle braces

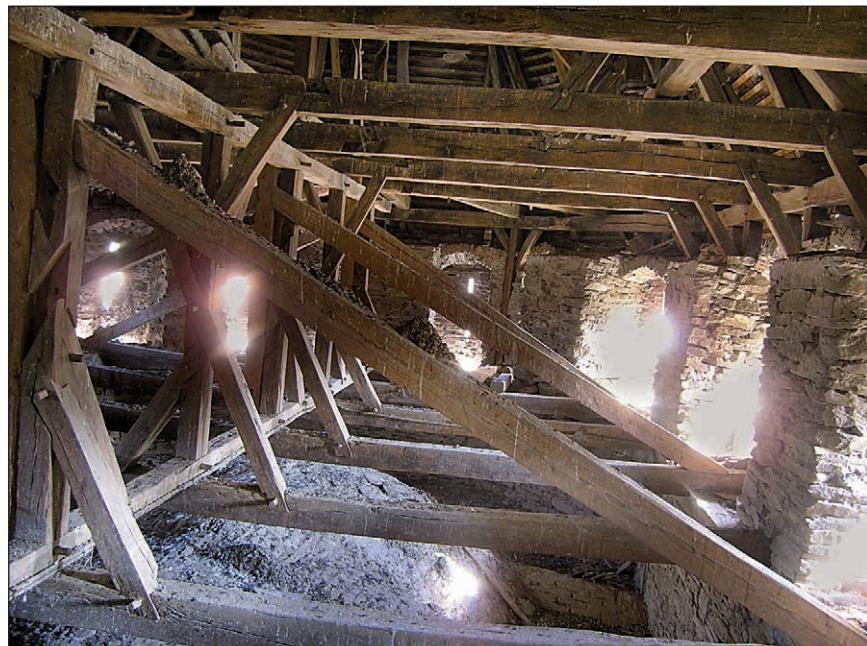
■ 10. kép: A szentély feletti fedélszerkezet védelmi szintje (2013)
 ■ Photo 10. The defensive level of the roof structure above the nave (2013)

We found a reinforcing softwood structure in the roof above the chancel on the defensive level in the 3rd, 5th and 7th trusses and in the 1st, 4th and 7th truss on the first level of the roof structure (Photo 10).

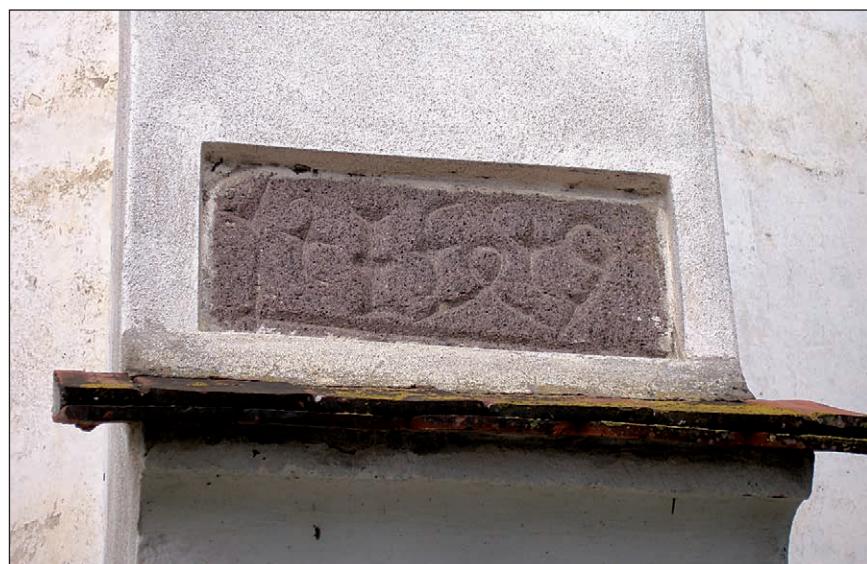
■ 11. kép: Kőbe véssett évszám a szentély egyik déli támpillérén
■ Photo 11. Year carved into one of the southern buttresses of the chancel

and 1499 are visible on the stone block.¹⁰ (Photo 11)

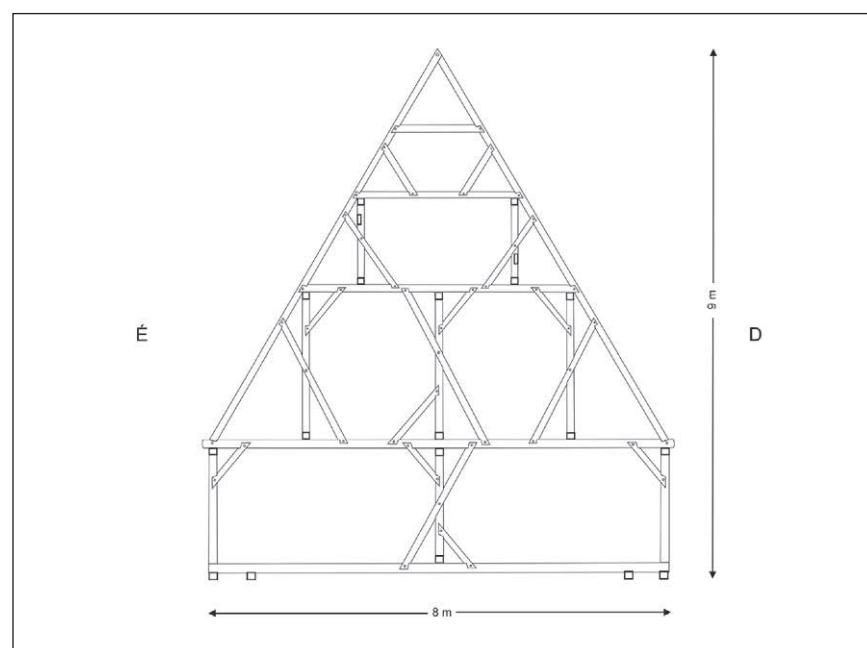
■ **3. ábra:** A szentély feletti eredeti fedélszerkezet elméleti rekonstrukciója. A tanulmányban szereplő rekonstrukciókat helyszíni megfigyeléseink alapján, TÖVISSI Zsolt 2010-ben készített építészeti felméréseinek felhasználásával készítettük.

■ **Figure 3.** The theoretical reconstruction of the original roof structure above the chancel. The reconstructions detailed in the study were made based on our observations in the field, using Zsolt TÖVISSI's architectural surveys drafted in 2010.

structure on the first level. Originally, the middle post was reinforced by passing braces as well as upper and lower knee-braces similarly to the middle post of the defensive level but today all connected elements are missing. It is also noteworthy that the posts were removed or turned for end since the lapped joint housings do not fit into the housings on the horizontal elements. For this reason we cannot determine precisely the direction of the passing braces in the trusses. The lateral posts were connected by angle braces and knee-braces. There is a two-post structure on the second level of the roof structure. There were angle braces connected across and passing braces connected longitudinally to all the posts. Between the collar beam and the upper collar, the third level of the roof structure is reinforced by angle braces. The longitudinal bracing of the defensive level was secured by pairs of plates, the roof structure was also longitudinally braced by pairs of plates and the second level was braced by passing braces. All passing braces, angle braces, knee-braces, and collar beam were joined by half dovetail lap joints.

irányá alapján lehetett következtetni. Az eredeti fedélszerkezet, amelynek feszttávolsága megközelítőleg 8 méter, hét ugyanolyan felépítésű állásból állt. A védelmi szinten a kereszterendák két-két sárgerendán, beeresztve fekszenek. A kereszterendák végeire egy-egy oszlopot állítottak, amelyeket felső könyökfával erősítettek a fedélszék kötőgerendához, valamint hosszirányban – hol alul, hol felül, keletre vagy nyugatra – egy-egy könyökfával kapcsoltak össze, alul a külső sárgerendával, felül az oszlopokon fekvő fejgerendával. Ezen kívül középen is találunk minden állásban egy oszlopot, amit keresztirányban minden állásban egy ferdetámasszal és két könyökfával erősítettek. A kereszt- és kötőgerendához félfeccskafarkú lapolással kapcsolódó ferdetámasz középen félfeccskafarkú lapolással csatlakozik az oszlophoz, irányá változó: a 2., 3. és 6. állásban a ferdetámasz felső része dél felé néz, a 4., 5. és 7. állásban észak felé (az 1. állás elemei nem láthatók, mert körbe vannak falazva). A középső oszlopokhoz hosszirányban is kapcsolódik egy-egy könyökfa kelet felé, alul vagy felül. A fedélszék kötőgerendái a védelmi szint fejgerendáin fekszenek, az alsó szinthez hasonlóan beeresztéssel. A kötőgerendák végei lekerekítettek. A szarufákat ferde beeresztéssel, csapolva és faszeggel kapcsolták a kötőgerendához (7. kép). Felül a két szarufát lapolással rögzítették egymáshoz. A szarufárok két torokgerenda és egy kakasülő köti össze, így a fedélszéken belül négy szintről beszélhetünk. Az első szinten háromállósékes szerkezetet találunk. Eredetileg a középső székeszlopot – a védelmi szint középső oszlopához hasonlóan – ferdetámasszal, valamint felső és alsó könyökfával erősítették, de ma már az összes kapcsolódó elem hiányzik. Ezen kívül azt figyelhettük meg, hogy a székeszlopokat is elmozdították a helyükről, vagy megfordíthatták, ugyanis nem illeszkednek a lapolási fészkek a vízszintes elemeken látható fészkekhez. Emiatt nem tudjuk pontosan rögzíteni, hogy melyik állásban, milyen irányban állt a ferdetámasz. A szélső székeszlopokhoz szögletkötőt és felső könyökfát kapcsoltak. A fedélszék második szintjén kétállósékes szerkezet található. minden székeszlophoz keresztirányban szögletkötőt, hosszirányban ferdetámaszt kapcsoltak. A felső torokgerenda és a kakasülő között, a fedélszék harmadik szintjét szögletkötők erősítik. A védelmi szint hosszmerevítését

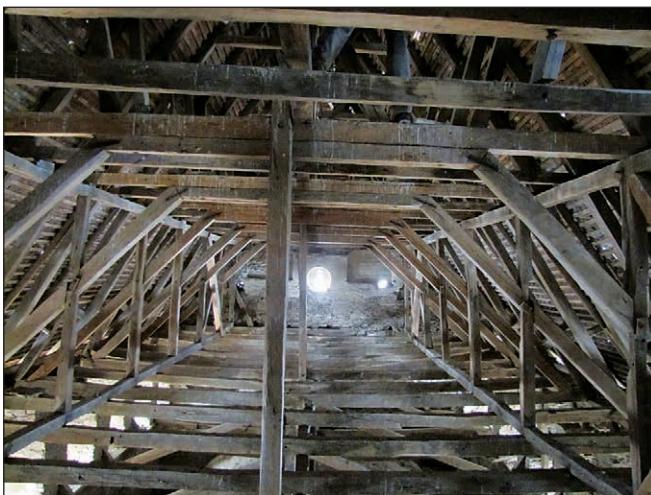
■ 12. kép: A hajó feletti fedélszék keletről (2013)
Photo 12. The eastern part of the roof structure above the nave (2013)

■ The construction of the original oak structure of the defensive level and roof above the nave resembles the construction of the wooden structures above the chancel but there is a basic difference in that there is an alternation between main and secondary trusses in the wooden structure above the nave and the significant difference is that the two wooden structures are not organically interconnected (Figures 1 and 2). We could also notice more subsequent interventions, like repairs and reinforcements, than in the case of the structure above the chancel (Photo 12). Softwood strengthening was made on them in the modern age

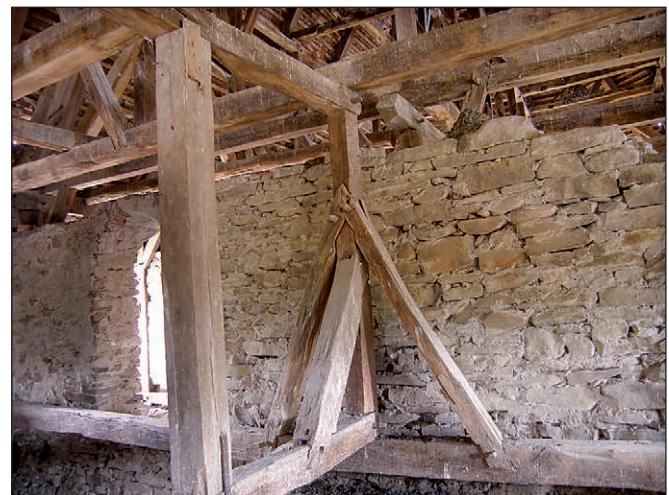
■ 13. kép: Hajó feletti fedélszerkezet, középső székozszlop a védelmi szinten, keletről az első állásban
Photo 13. The roof structure above the nave, middle post on the defensive level in the first truss from the east

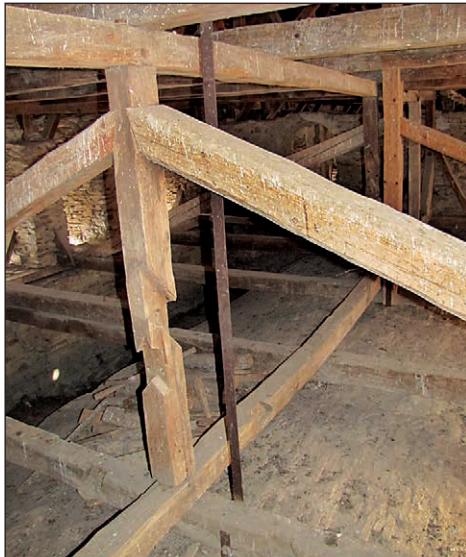
■ 14. kép: Hajó feletti fedélszerkezet, középső székozszlop a védelmi szinten, keletről az 5. állásban
Photo 14. The roof structure above the nave, middle post on the defensive level in the 5th truss from the east

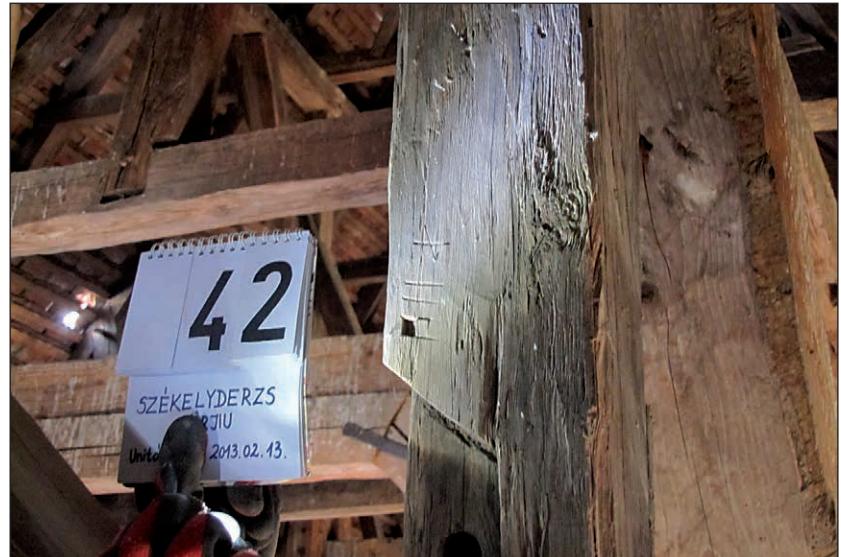
■ 15. kép: Ácsjel a hajó feletti fedélszerkezet eredeti elemén
Photo 15. Carpenter mark in the original element of the roof structure above the nave

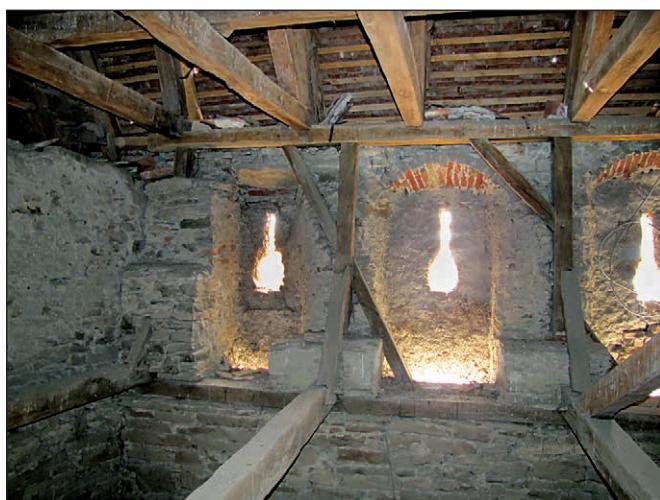
■ 16. kép: Hajó feletti fedélszerkezet, védelmi szint, déli fal (2013)
 ■ Photo 16. The roof structure above the nave, defensive level, southern wall (2013)

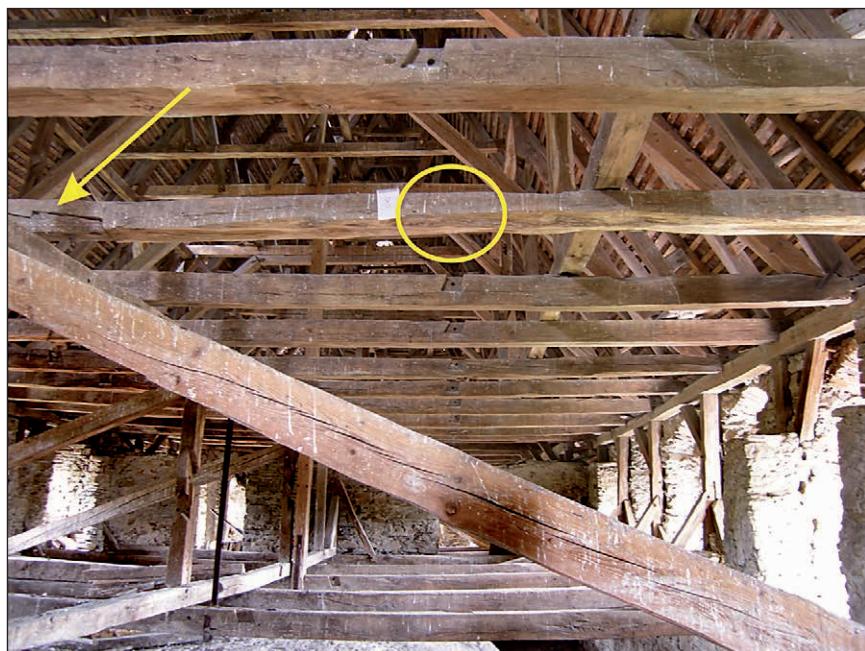
■ 18. kép: Hajó feletti fedélszerkezet, a fedélszék kötőgerendái
 ■ Photo 18. The roof structure above the nave, tie-beams of the roof

We have already mentioned that we were able to determine *in situ* that some oak elements of the roof structure above the nave were placed in their current position during later interventions. Such elements on the defensive level are the pairs of upper plates both on the northern and the southern side. Except for the wooden material that differs from the original oak structure, the later interventions are well pointed to by the fact that the upper knee-braces connected to the defensive level posts are not joined to the upper plates. Due to the wood, we presumed about the southern side of the tie-beam in the 9th truss of the roof structure that it was replaced at the same time since there is a large amount of bark on the beam. The joining of the original and the replaced part of the tie-beam (squinted, straight lap joint with iron bolts) and the angle bracing joint housing is not carved into the tie-beam hint to subsequent repairs and the age of the repairs (Photo 18).

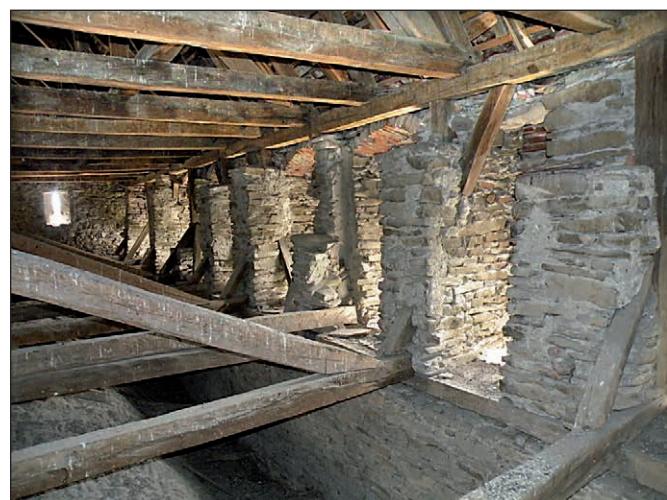
■ 17. kép: Hajó feletti fedélszerkezet, védelmi szint, északi fal © TÖVISSI Zsolt, 2011
 ■ Photo 17. The roof structure above the nave, defensive level, northern wall
 © Zsolt TÖVISSI, 2011.

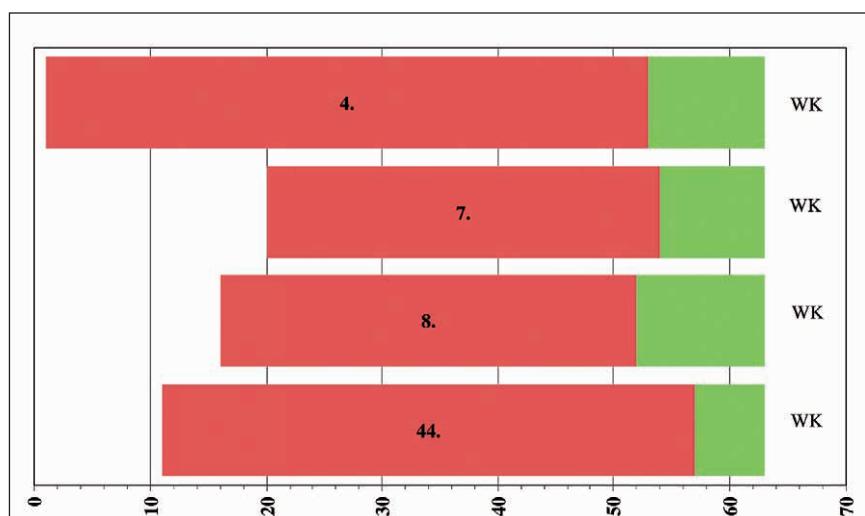
■ 4. ábra: A hajó feletti fedészerkezet cserélt tölgy elemeiből vett faminták egymáshoz viszonyított időrendje (rózsaszín: geszt, zöld: szíjács, WK: a minta tartalmazza a záróévgyűrűt)

■ Figure 4. The compared chronology of the wood samples from the replaced oak elements of the roof structure above the nave (pink: heartwood, green: sapwood, W: the samples contain the terminal ring)

Fontos következtetést vonhatunk le a négy minta egymáshoz viszonyított időrendjéből: mind a négy minta záróévgyűrűje teljes, vagyis késői pásztát is tartalmaz, és mindegyik utolsó évgyűrűje ugyanarra az évre keltezhető. Eszerint minden minta a négy faelem ugyanazon év telén kivágott fából származik (4. ábra).

A dendrokronológiai elemzés eredményei és a korábban részletezett helyszíni megfigyelések alapján tehát megállapíthatjuk, hogy a hajó feletti védelmi szint és fedélszék vizsgált eredeti faelemei egy időben kivágott tölgyfákból származnak. A fedélszék két mintája, valamint a védelmi szint egyik mintája 1499–1500 telén kidöntött fából való, továbbá egy minta a védelmi szintről és egy minta a fedélszékből 1500 nyarán kivágott fából származik. A további három keltezhető mintáról szintén valószínűsíthető, hogy ebben az időszakban kivágott fákból származnak. Ezek szerint a hajó feletti faszerkezetek anyagáról kijelenthetjük, hogy egységes, a védelmi

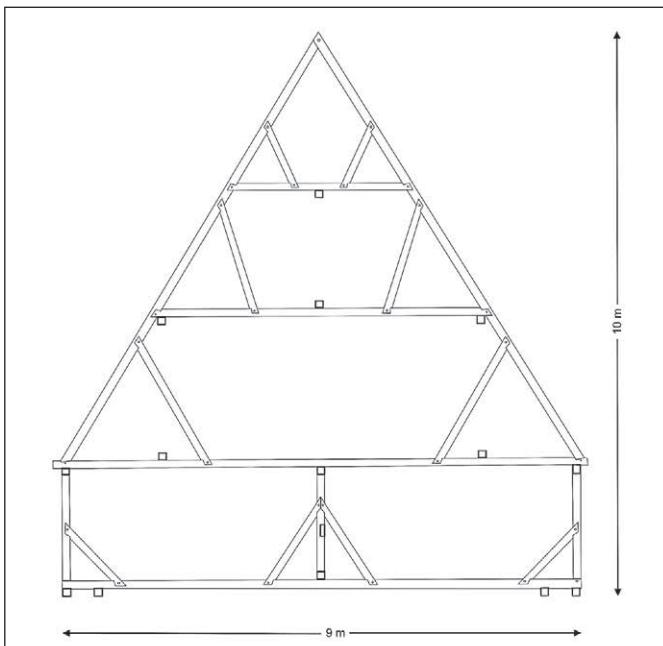
5. ábra: A hajó feletti eredeti fedélszerkezet elméleti rekonstrukciója:
védelmi szinten főállás, fedélszékben mellékállás (keletről az 1. állás)
Figure 5. The theoretical reconstruction of the original roof structure above the nave: main truss on the defensive level, secondary truss in the roof structure (1st truss from the east)

■ Based on the observations on the site and in view of the dendrochronological analysis results, we consider that it is possible to theoretically reconstruct the original oak roof structure above the nave. Several original elements are missing from the current structure in this case too, which were removed with the occasion of the reinforcement with softwood elements. The lapped joint housings, the location of the mortices and their direction hint to the currently missing wooden element. The defensive level lies on 11 transverse beams. The transverse beams are notched on two wall-plates each. There are posts on the end of the transverse beams, which were fastened to the transverse beam by bottom angle braces and by a knee-brace longitudinally – either on the lower or the upper part, to the east or west – to the outer wall-plate on the lower part and to the upper plate placed on the posts on the upper part. There is one post in every second truss of the defensive level running between the pair of plates starting from the 1st truss (in the 1st, 3rd, 5th, 7th, 9th and 11th trusses). The middle posts were connected to the transverse beams by two knee-braces in the lower part and longitudinally they were fastened to the pairs of plates by alternately positioned passing braces crossing the posts at the middle. Longitudinally, we can implicitly find only knee-braces instead of passing braces in the first as well as in the last truss.

■ A helyszíni megfigyelések alapján és a dendrokronológiai elemzés eredményeinek ismeretében a hajó feletti eredeti tölgy fedélszerkezet elméleti rekonstrukcióját is lehetségesnek tartjuk. Ez esetben is számos eredeti elem hiányzik a mai szerkezetből, amelyeket feltételezhetően a fenyő anyagú megerősítéssel egy időben távolítottak el. A ma már nem létező faelemekre a lapolási fészkek, valamint csaplyukak helye és iránya alapján lehetett következtetni. A védelmi szint 11 keresztgerendán nyugszik. A keresztgerendák két-két sárgerendán, beereszтve fekszenek. A keresztgerendák végeire egy-egy oszlopot állítottak, amelyeket alsó szögletkötővel erősítettek a keresztgerendához, valamint hosszirányban – hol alul, hol

felül, keletre vagy nyugatra – egy-egy könyökfával kapcsoltak össze alul a külső sárgerendával, felül az oszlopokon fekvő fejgerendával. A védelmi szint közepén végigfutó talp- és fejgerenda között keletről az első állással kezdődően minden második állásban (1., 3., 5., 7., 9. és 11. állásban) található egy-egy oszlop. A középső oszlopokat alul két könyökfával kapcsolták a keresztgerendákhoz, valamint hosszirányban az oszlopokat középen keresztező, váltakozó irányú ferdetámaszokkal erősítették a talp- és fejgerendához. Az első és utolsó állásban hosszirányban ferdetámaszok helyett értelemszerűen csak könyökfákat találunk.

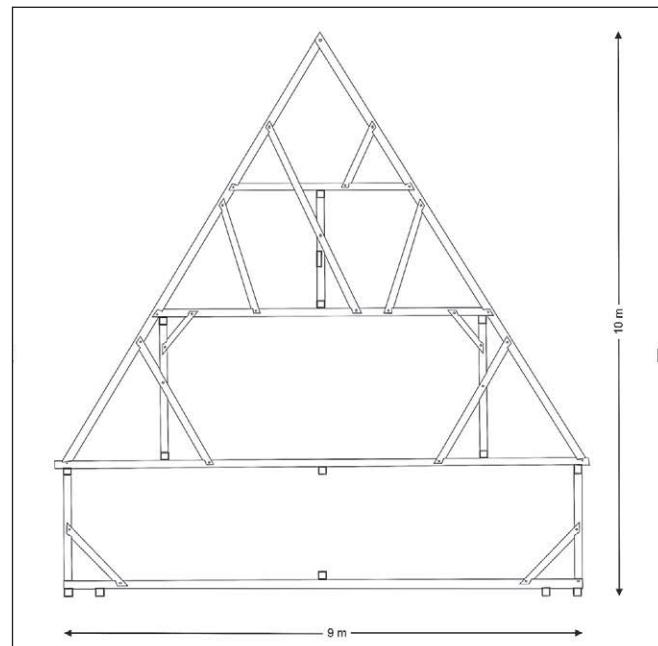
6. ábra: A hajó feletti eredeti fedélszerkezet elméleti rekonstrukciója:
védelmi szinten mellékállás, fedélszékben főállás
Figure 6. The theoretical reconstruction of the original roof structure above the nave: secondary truss on the defensive level, main truss in the roof structure

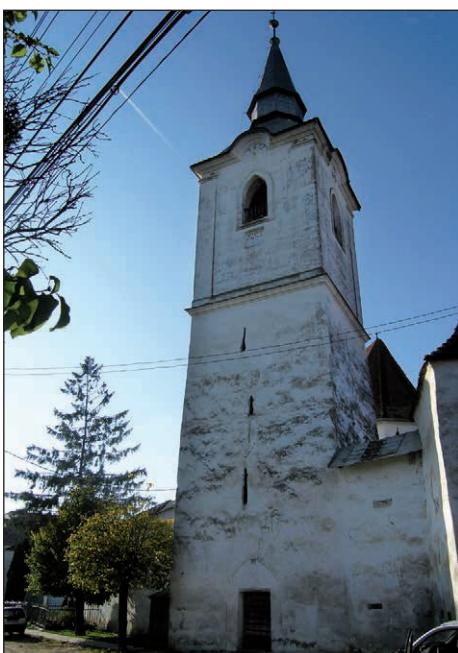
■ **19. kép:** A székelyderzsi unitárius templom tornya (2012)

■ **Photo 19.** The tower of the Unitarian Church in Dârjiu (2012)

(Photo 19).¹³ Based on its orientation and loopholes, the tower was originally connected to the arched grave-yard walls formerly standing on the place where the defensive walls stand today, identified by András SÓFALVI during the archaeological excavations.¹⁴

During the dendrochronological sampling process we looked for wooden elements in the tower that would help us determine the tower construction and reconstruction period. On the 2nd and 3rd storey we still found burnt wood remains in the wall-plates above the loopholes in 2008, which were most certainly the remains of the original relieving boards dating back to the age of construction (Photo 20). We managed to saw samples from three of them (samples 28-30).¹⁵ We also took a core-sample from one of the joists on the first storey (sample 25) as well as from three of the beams above the ground floor doorways (samples 24, 26 and 27).

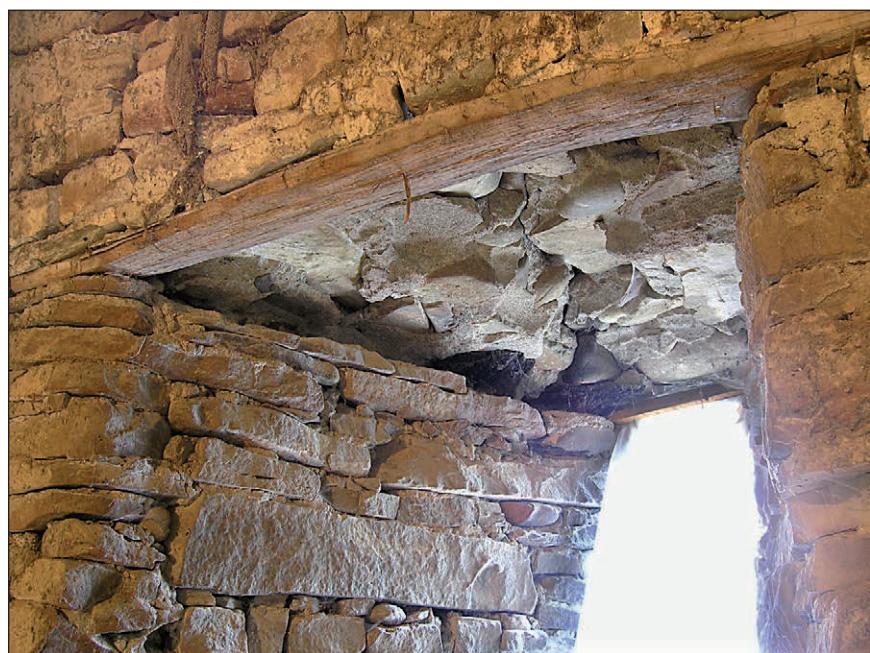
■ **20. kép:** A torony 2. emeletén a déli lőrés (2008)

■ **Photo 20.** Southern loophole on the 2nd storey of the tower (2008)

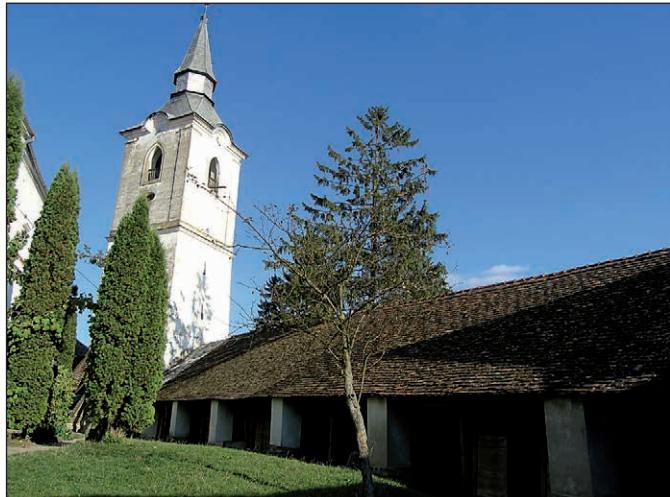
■ 22. kép: A templomot körülvevő védőfal déli szakasza (2008)

■ Photo 22. The southern section of the curtain wall surrounding the church

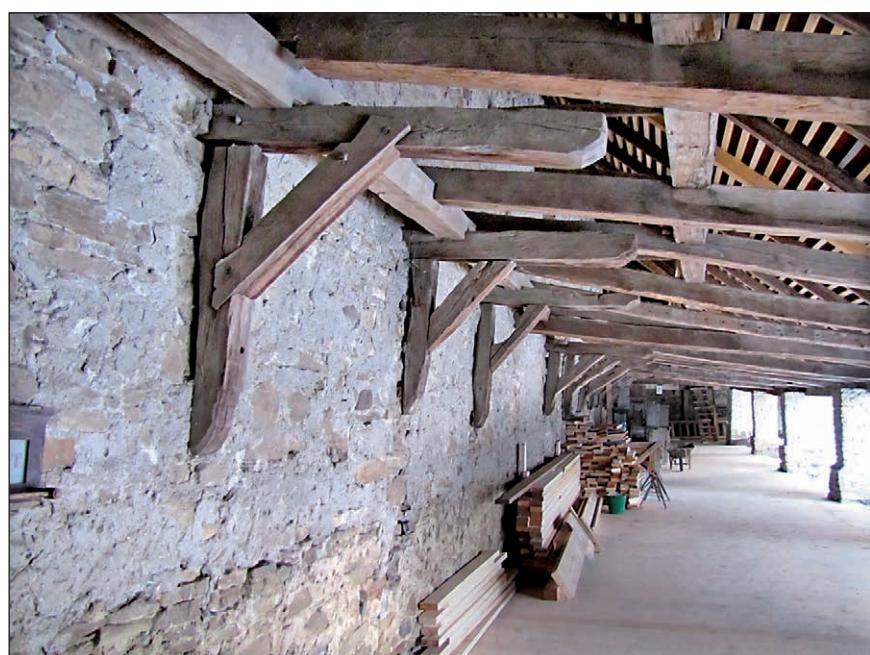
■ 23. kép: A templomot körülvevő védőfal keleti szakasza (2013)

■ Photo 23. The eastern section of the curtain wall surrounding the church (2013)

During the current rehabilitation works we were able to reach the eastern section of the defensive wall and thus we got the possibility to analyse the floor beams supported by wooden cantilevers of the original machicolation during the samplings carried out this year. We took one sample from the intact 7th, 5th and 11th floor beams from the south: samples 52-54 (Photo 25). During the dendrochronological comparison, the three samples proved to be contemporary, being able to date them according to the Odorhei chronology. The samples were made of oak trees cut out a few years after 1640, around 1642–1646 and between 1644 and 1648. The dating of the floor beam built into the wall of the original machicolation dates back the construction of the eastern section of the defensive wall to the 1640s (Figure 8).

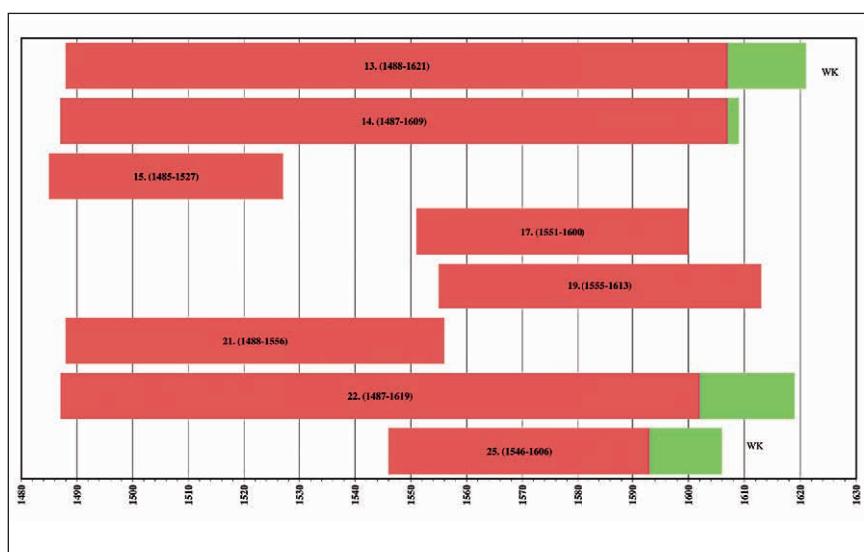
■ 7. ábra: A védőfalakban, bástyákban és toronyban vett egykorú faminták egymáshoz viszonyított időrendje (rózsaszín: geszt, zöld: szijács, WK: a minta tartalmazza a záróévgyűrűt)

■ Figure 7. The compared chronology of the contemporary wood samples taken from the curtain walls, bastions and tower (pink: heartwood, green: sapwood, W: the sample contains the terminal ring)

tion and one of the lintels of the first storey doorway (21 and 22) were made of trees cut out around 1569 or after and a few years after 1619 respectively. Samples 13, 14 and 22 were presumably all made of trees cut out at the same time, possibly in the winter of 1621–1622. It is absolutely in concordance with the year 1622 carved into the stone that can be read on the outer wall of the south-western bastion, so in accordance with the dendrochronological analysis we can state that the southern part of the curtain wall around the church as well as the south-western bastion were built by using trees cut out in the winter of 1621–1622 or around that year (Photo 24). In the light of that, the dating of the floor beam snag built in the wall of the southern machicolation around 1540 or after (sample 15) can be interpreted in two ways. It is either a secondary utilised wooden element that we cannot observe on site since there is only a snag jutting out of the wall or the wood can be dated back to the time of the construction but there are 80 growth rings missing from the outer part of the wood. During our work, we have basically noticed that the beams were hewn of the largest cross-section of the trees, so the latter presumption would be unusual. The tree cutting time of wood sample 21 from the western ground floor joist of the south-western bastion dated back to around 1569 or after is also questionable. Since we did not notice any signs of bye-use on the beam, we rather tend to presume that about 50 growth rings were cut down from the outer part of the tree during wood processing. Anyhow, based on the dendrochronological observations we can presume about all the five analysed elements from the southern defensive wall and the south-western bastion (samples 13–15, 21 and 22) that they were cut from the very same forest. The first measured growth ring next to the pith of the five samples can be dated back to 1485, 1487 and 1488 (Figure 7). The growth rings of sample 15 can be measured from the pith while the first growth ring measured from the pith of the other four samples is divided from the pith by merely 2–3 growth rings, which can be well seen on the samples. Thus, we can infer that the five trees come from the same forest and what is more from a forest planted in 1485 or naturally sprung after clear-cutting.

Based on the dendrochronological comparison of the aforementioned eight contemporary samples, one of the joists of the north-eastern bastion was made of wood cut out around 1613 or after (sample 17) and one of the ground floor joists of the north-western bastion of wood cut around 1626 or after. In these cases the analysis did not result in year-accurate data concerning the time of construction of the bastions but it renders it likely that these bastions were also built in the first half of the 17th century. We need to analyse more samples for a more precise dating.

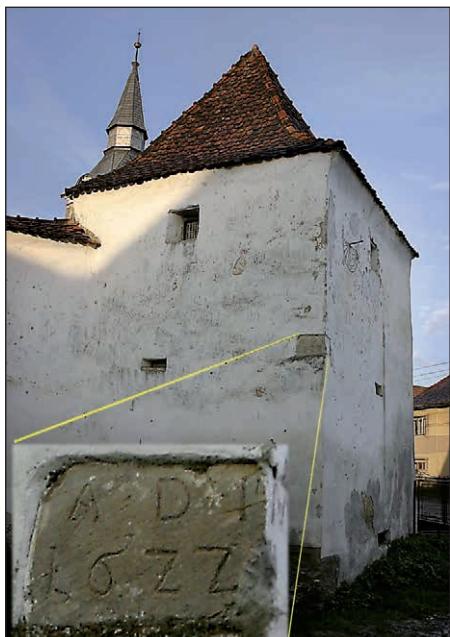
Photo 24. A délnyugati bástya külső nézete és építési felirata (1622)
Photo 24. View of the south-western bastion and construction inscription (1622)

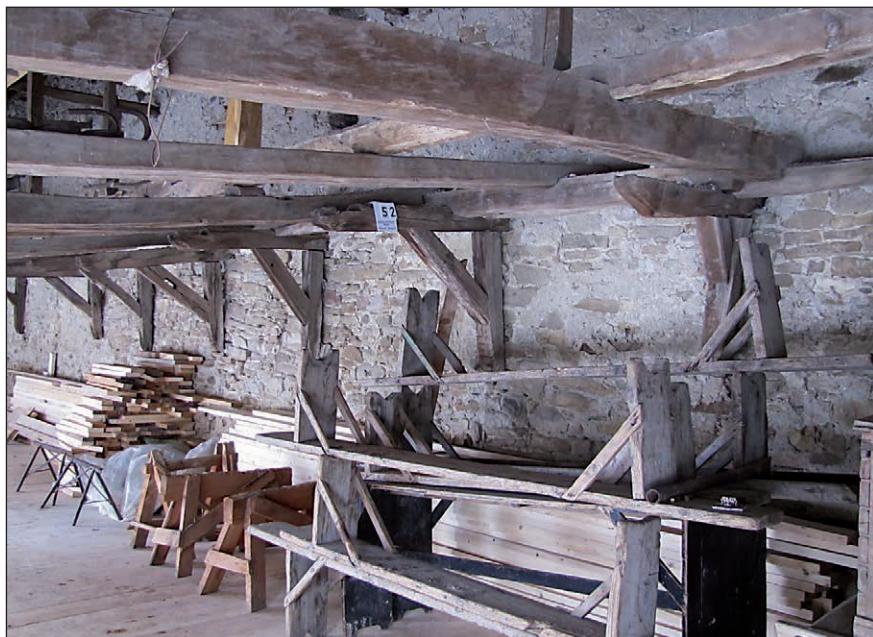
Photo 25. A védőfal keleti szakasza (52. minta, 2013)
Photo 25. Eastern section of the curtain wall (sample 52, 2013)

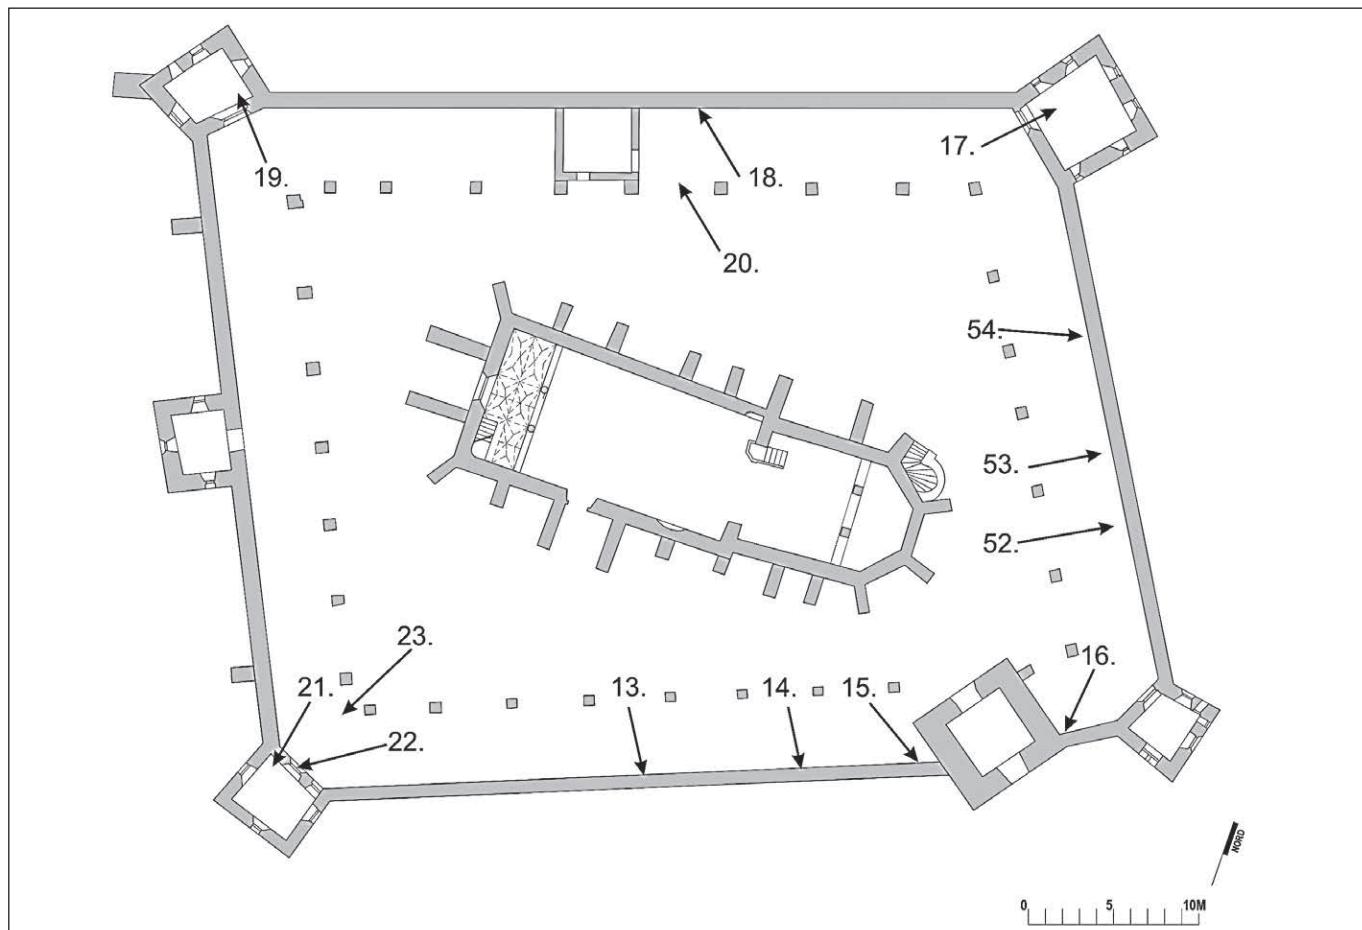
■ 8. ábra: Az épületegyüttes alaprajza a védőfalakban és bástyákban vett faminták helyének megjelölésével (TÖVISSI Zsolt felnérése alapján)
■ Figure 8. The layout of the ensemble marking the position of the wood samples in the curtain walls and bastions (source Zsolt TÖVISSI)
