Dendrokronológiai vizsgálatok és építéstörténeti megfigyelések a székelyderzsi unitárius templom épületegyüttesében

Kulcsszavak: dendrokronológia, történeti fedészerkezet, keltezés, székelyderzsi erődtemplom

Dendrochronological Analyses and Architectural History Observations on the Unitarian Church Ensemble in Dârjiu

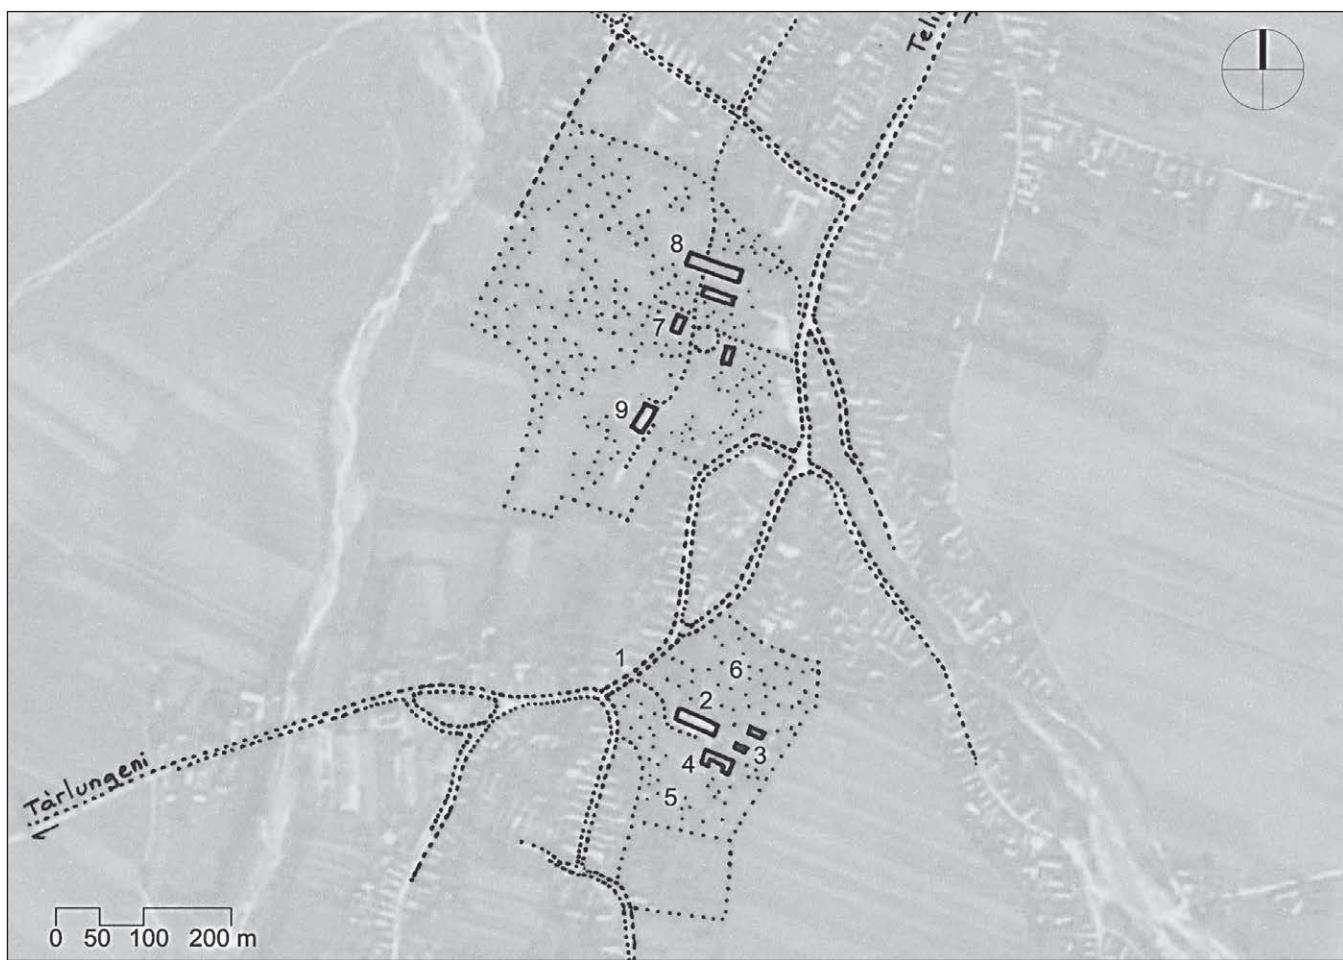
Fig. 3. Încadrarea ansamblului castelului Beldy Ladislau în localitate și dispunerea elementelor majore ale ansamblului: 1 – acces, 2 – castelul Beldy Ladislau, 3 – capela, 4 – anexe, 5 – peluză, 6 – zona fostului lac, 7 – castelul Beldy Pál, 8 – castelul Mikes, 9 – castelul Nemes (reconstituirea autoarei, suprpusă peste o ortofotografie: GoogleEarth 2012; scala grafică reprezentată este estimativă) © Andreea MILEA.

Figure 3. The location of the Beldy Ladislau Manor House ensemble within the settlement and the placement of the main elements: 1 – access, 2 – Beldy Ladislau Manor House, 3 – chapel, 4 – annexes, 5 – lawn, 6 – the area of the former lake, 7 – Beldy Pál Manor House, 8 – Mikes Manor House, 9 – Nemes Manor House (reconstruction made by the author, superimposed on an orthophotograph: Google Earth 2012; the represented scale is an estimated one) © Andreea MILEA.

Placement. The Béldy Ladislau Manor House ensemble is found in the village's central area, at the main road, which crosses it (Figures 1 and 2). The site has an irregular, vaguely rectangular shape, placed, we may say, along the village's main road;¹⁰ it is bordered to the west by roads (partially by the village's main road), to the north and south by built properties, and to the east by agricultural lands. The ensemble formed by the Béldy Pál, Mikes and Nemes manor houses (Figure 3) is found at a small distance from Béldy Ladislau Manor House ensemble, on the opposite site of the road, to the north.

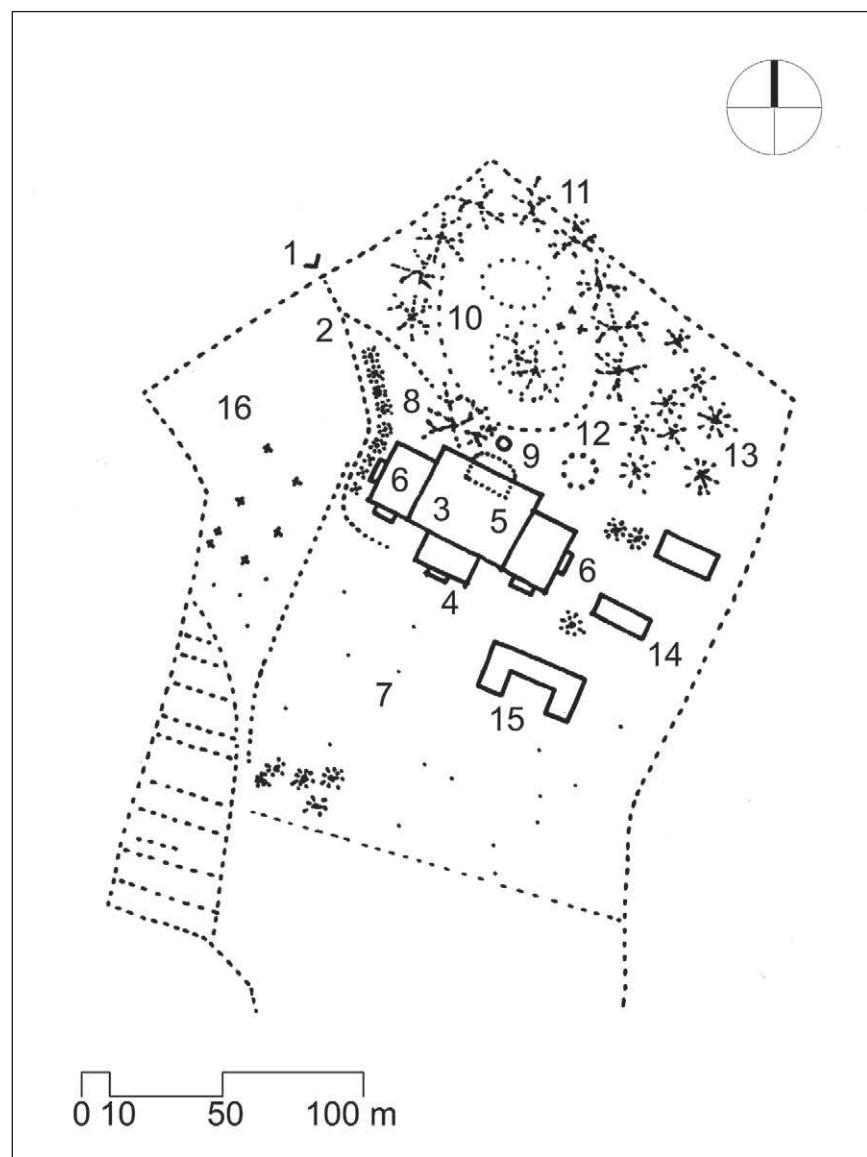
■ **Fig. 4.** Plan de situație: 1 – acces, 2 – aleea de acces, cu traseu sinuos, aliniată cu arbori pe latura dinspre castel, 3 – castel, 4 – intrarea principală în castel, pe fațada sudică a acestuia, precedată de o terasă acoperită, străjuită de coloane, susținând, la nivelul etajului, o terasă descooperită, 5 – loggiile suprapuse, pe fațada nordică a castelului, precedate, la nivelul parterului, de o terasă semicirculară, 6 – terase străjuite de coloane pe laturile scurte, estică și vestică, ale castelului, 7 – peluză, 8 – grupuri ornamentale de arbori pe fața de teren dintre castel și lac, 9 – micul bazin ornamental de piatră, 10 – amprenta fostului lac artificial cu insule, 11 – aliniament de arbori de-a lungul fjârmului fostului lac, 12 – arbori dispusi în rondou, 13 – peluză populată cu arbori răsfirați, 14 – capelă, 15 – anexe, 16 – peluză populată cu arbori răsfirați (reconstituirea autoarei, scală grafică reprezentată este estimativă) © Andreea MILEA.

■ **Figure 4.** Site plan: 1 – access, 2 – access alley, with a sinuous route, aligned with trees on the manor house side, 3 – the manor house, 4 – the main entrance to the manor house, on its southern elevation, preceded by a covered terrace, bordered with columns that support an open terrace at the storey level, 5 – the superimposed loggias of the manor house's northern elevation, preceded by a semi-circular terrace at ground floor level, 6 – terraces bordered by columns on the short, eastern and western sides of the manor house, 7 – lawn, 8 – ornamental groups of trees on the strip of land between the manor house and the lake, 9 – the small, ornamental stone basin, 10 – the imprint of the former artificial lake, with islands, 11 – tree alignment along the shore of the former lake, 12 – trees placed in a rondo, 13 – lawn, populated with scattered trees, 14 – chapel, 15 – annexes, 16 – lawn, populated with scattered trees (author's reconstruction, the represented graphic scale is an estimated one). © Andreea MILEA.

Three areas with distinct characteristics can be observed in the landscape design (Figure 4). The first area consists of the access sequence, with the winding route of the alley lined with deciduous trees on the side (Photo 1). The second area is the southern lawn, relatively free at present and framed by the background vegetation (Photo 6); it is the only area of the park

Trei zone cu caracter distinct se remarcă în amenajarea exterioară (fig. 4). Prima zonă este reprezentată de secvența accesului, cu traseul sinuos al aleii aliniate cu arbori foioși pe latura dinspre castel (foto 1). Cea de-a doua zonă este reprezentată de peluza sudică, relativ liberă în prezent, și al cărei spațiu este încadrat prin vegetație de fundal (foto 6); este singura zonă din parc pe care, pentru moment, o putem compara cu o ipostază anterioară de amenajare, de început de secol XX, pe baza unei fotografii de

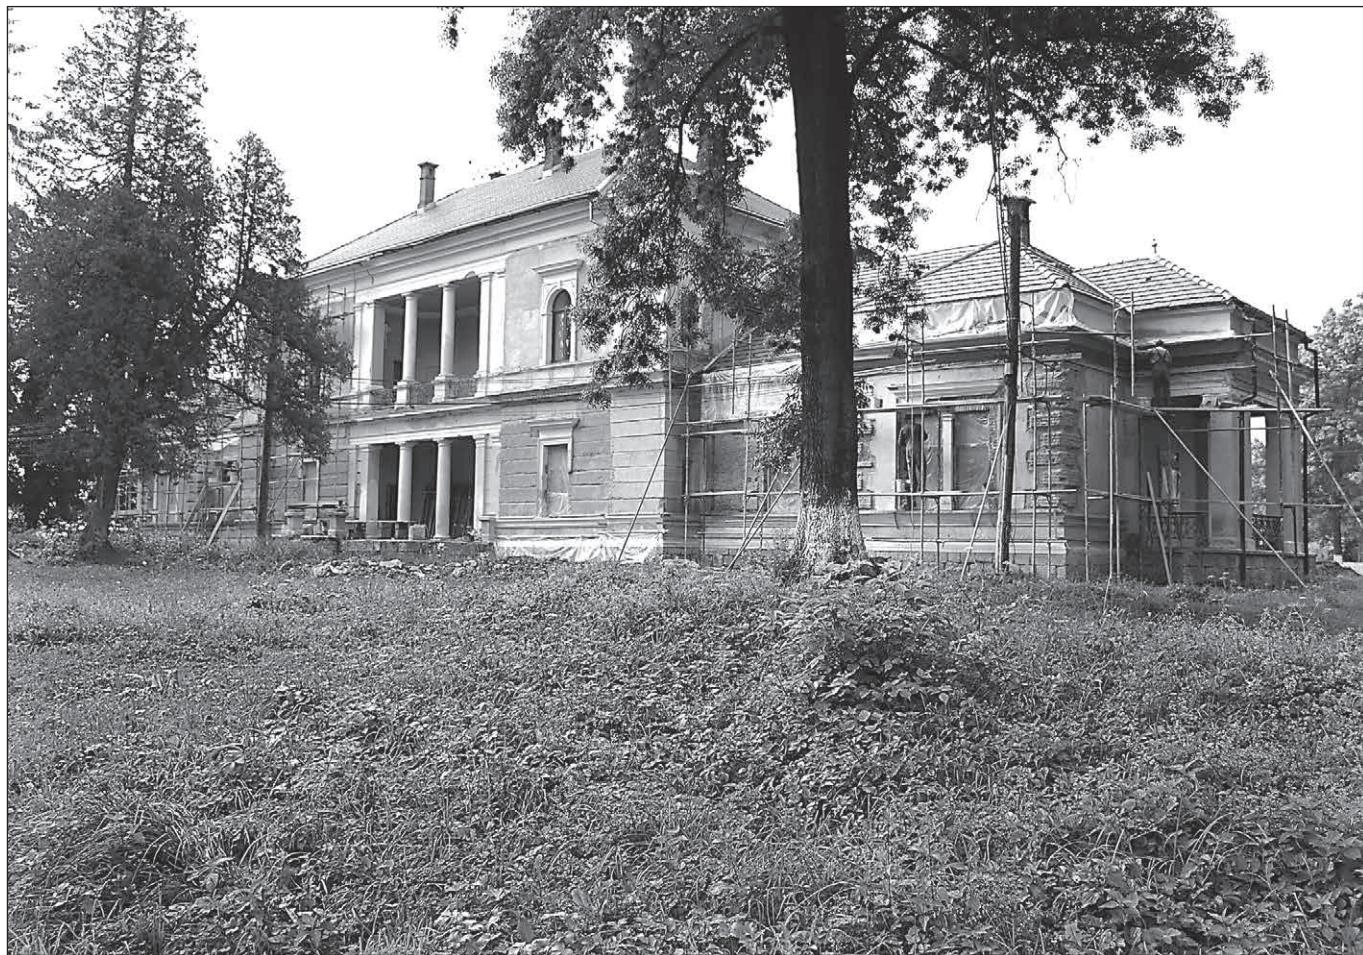
■ Foto 4. Fațada nordică a castelului, orientată spre fostul lac. (2009) © Andreea MILEA
 ■ Photo 4. The manor house's northern elevation, opening towards the former lake. (2009) © Andreea MILEA

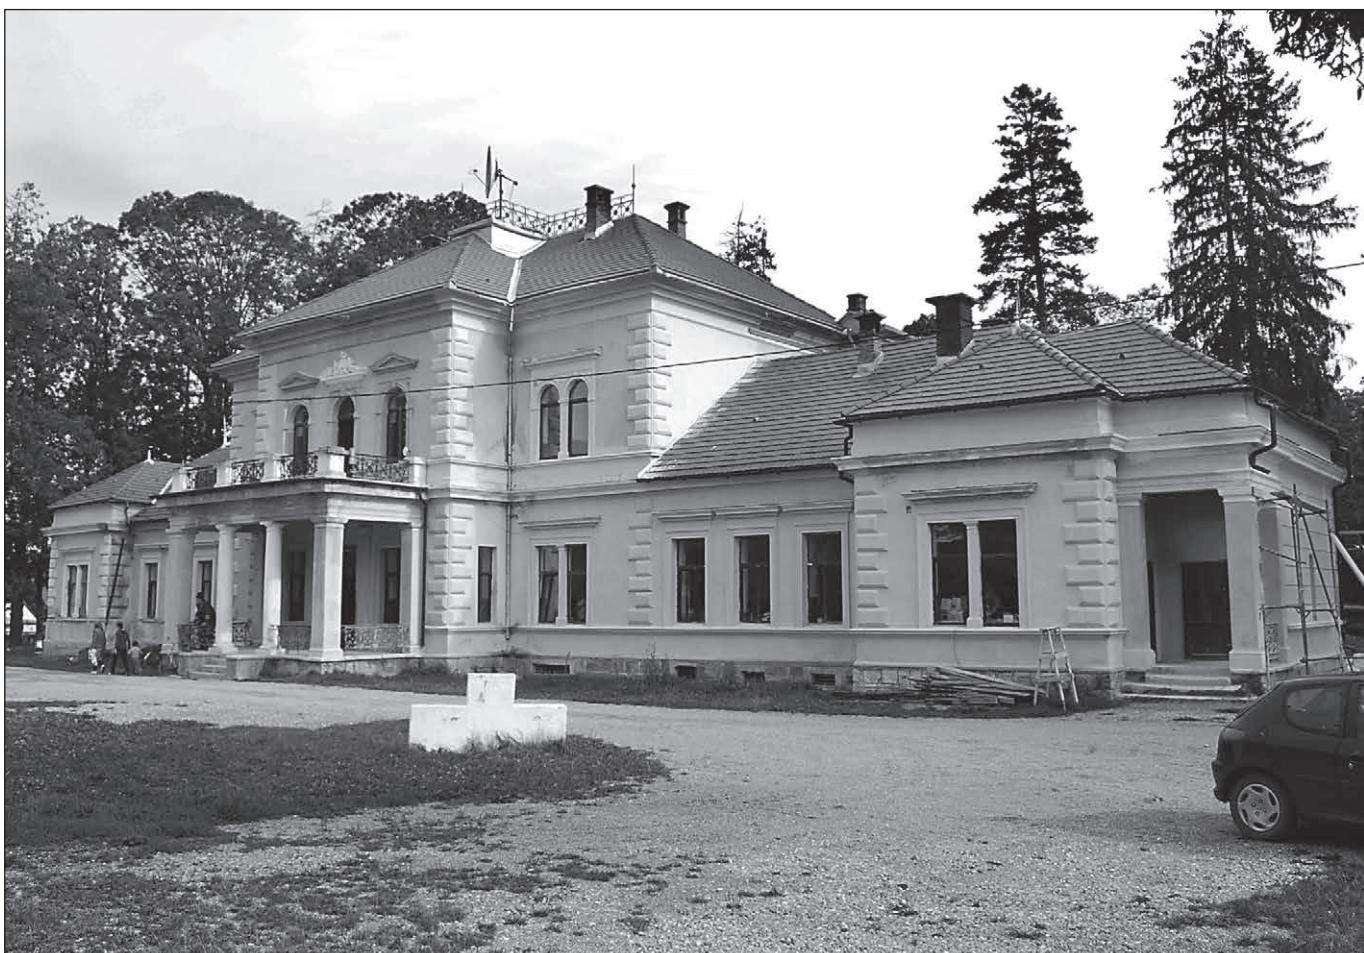
■ **Foto 5.** Fațada sudică a castelului, acoperând intrarea. (2009) © Andreea MILEA
 ■ **Photo 5.** The manor house's southern elevation, housing the entrance. (2009) © Andreea MILEA

Rezalitul central al fațadei sudice (foto 5) semnalează intrarea principală în castel. Intrarea este precedată de o terasă largă, înălțată față de nivelul terenului, accesibilă prin câteva trepte dispuse în axul de simetrie al clădirii, și străjuită de coloane care susțin, la nivelul etajului, o terasă descoperită. Atât terasa parterului, cât și terasa etajului dispun de parapete metalice, susținute de coloane, respectiv de socluri din piatră. Într-o fotografie de început de secol XX putem observa de asemenea prezența tuturor acestor elemente (foto 11). Ambele terase se orientează spre zona sudică a parcului: la început de secol XX, aparent o zonă populată cu arbori înalți; în prezent, o peluză largă, relativ liberă.

The central projection of the southern elevation (Photo 5) indicates the main entrance to the manor house. The entrance is preceded by a wide terrace, raised from the terrain level, accessible through several steps placed in the symmetry axis of the building and bordered by columns, which support an open terrace at the level of the storey. Both ground floor and storey terraces have metallic parapets, supported by columns, and stone pedestals. In a photo from the beginning of the 20th century, we can also notice the presence of all these elements (Photo 11). Both terraces open on the southern area of the park: at the beginning of the 20th century, apparently an area populated with tall trees; at present a wide, relatively open lawn.

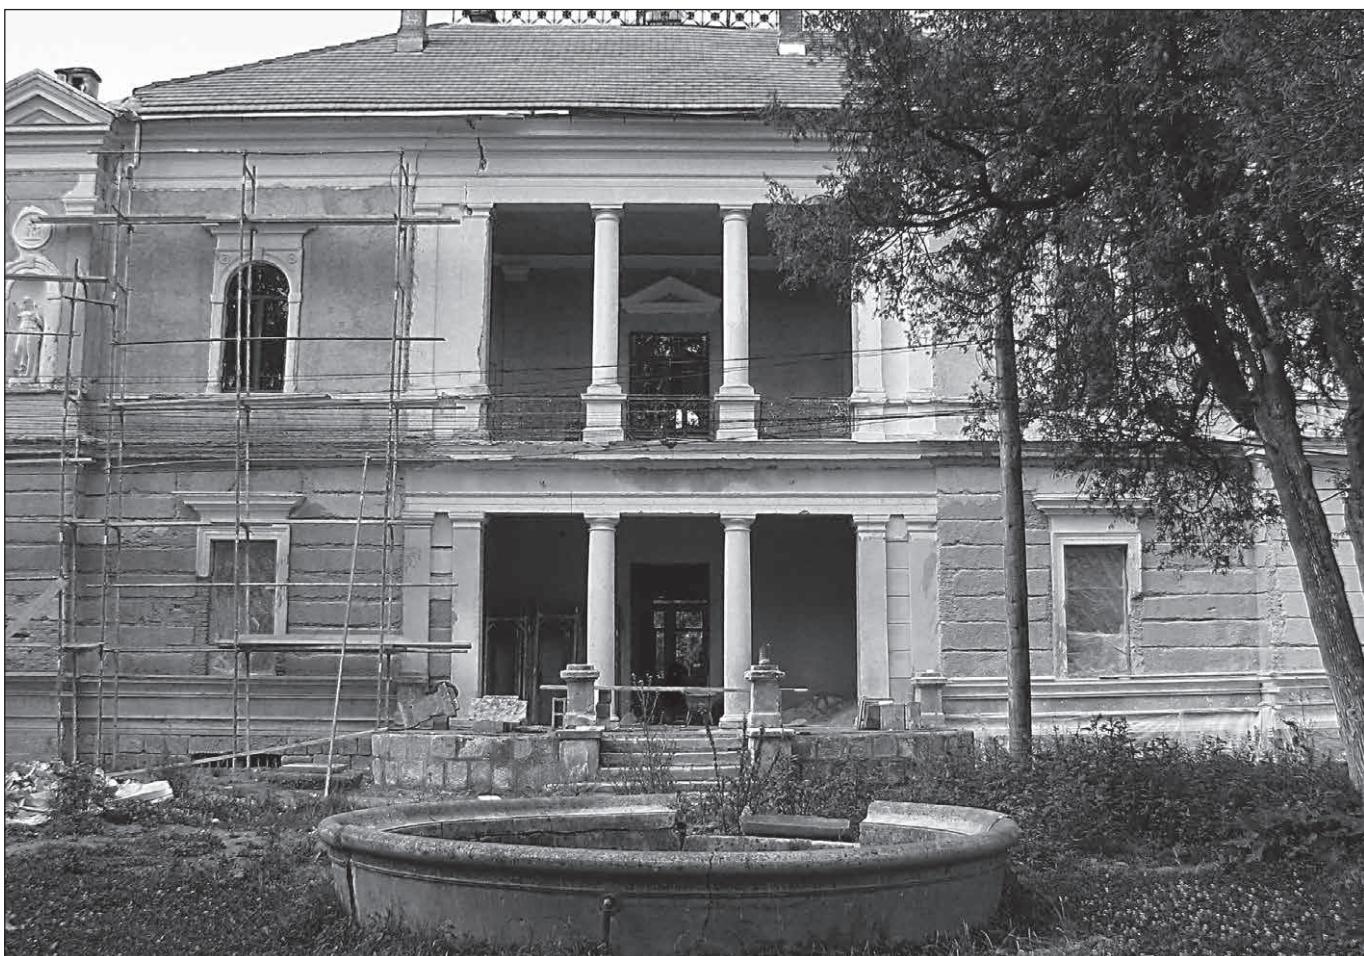
■ Foto 7. Rezalitul central al fațadei nordice, cu cele două logii suprapuse, terasa semicirculară și micul bazin de piatră ornamentală. (2009) © Andreea MILEA

■ Photo 7. The central projection of the northern elevation, with the two superimposed loggias, the semi-circular terrace and the small ornamental stone basin. (2009) © Andreea MILEA

Rezalitul central al fațadei nordice (foto 7), orientată spre fostul lac, dispune, în axul de simetrie al clădirii, de două logii suprapuse, la nivelul parterului și la cel al etajului. Loggia parterului, străjuită de coloane, comunică spre parc cu o terasă semicirculară înălțată de la nivelul terenului și accesibilă prin trepte dispuse în axul de simetrie al clădirii. Pe terasă, capetele treptelor de legătură spre parc sunt marcate prin două socluri de

epocă (foto 11). Cea de-a treia zonă și cea mai spectaculoasă se desfășoară în dreptul fațadei nordice a castelului. Mare parte din suprafața acesteia este ocupată de amprenta de formă ovală a fostului lac,¹³ dispunând aparent de formațiuni de tip insulă, dintre care una susține un pâlc de arbori (foto 8). Spațiul dintre fațada nordică a castelului și lac este populat cu grupuri ornamentale de foioase și conifere (foto 10). Înregul țărm al lacului, cu excepția laturii din dreptul castelului, este aliniată în ritm continuu cu arbori foioși. Înspite est se remarcă plantații răsfrirate de arbori foioși, cu un grup dispus sub formă de rondou (foto 9). În axul de simetrie al clădirii castelului, între terasa semicirculară și lac, este amplasat un mic bazin ornamental din piatră (foto 7).

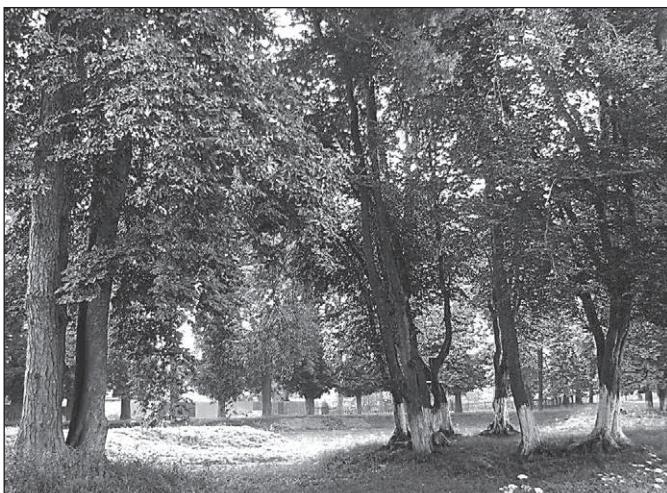
■ **Foto 8.** Amprenta fostului lac cu insule și aliniamentul de arbori foioși de pe ţărm (în planul îndepărtat). (2009) © Andreea MILEA

■ **Photo 8.** The imprint of the former lake with islands and the deciduous tree alignment on the shore (in the background). (2009) © Andreea MILEA

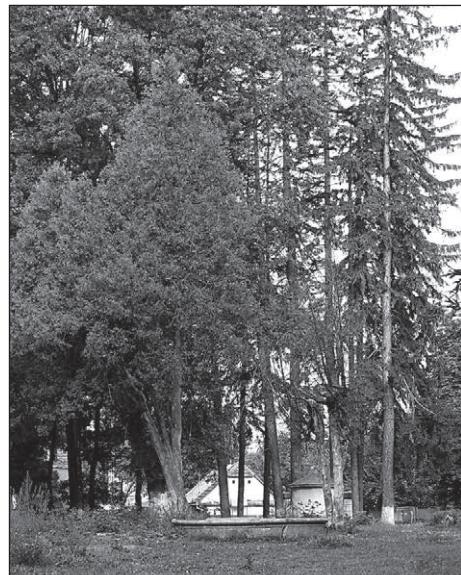
■ **Foto 10.** Micul bazin de piatră ornamental și un grup de conifere pe fundalul căroră se proiectează. (2009) © Andreea MILEA

■ **Photo 10.** The small ornamental stone basin with the background formed by a group of coniferous trees. (2009) © Andreea MILEA

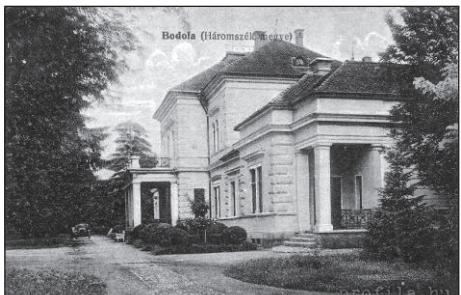
■ **Foto 11.** Vedere asupra laturii sudice a castelului, la începutul secolului al XX-lea. © profila.hu (sursa: <http://www.historicgarden.net>)

■ **Photo 11.** View on the southern side of the manor house, at the beginning of the 20th century © profila.hu (source: <http://www.historicgarden.net>)

that, for the moment, we can compare with a previous arrangement stance, from the beginning of the 20th century, based on a period photo (Photo 11). The third and most spectacular area unfolds in front of the manor house's northern elevation. A large part of its surface is occupied by the ovoid imprint of the former lake¹³, which apparently had island-type formations, one of which supported a grove of trees (Photo 8). The space between the manor house's northern elevation and the lake is populated with ornamental groups of deciduous and coniferous trees (Photo 10). The whole lake shore, except the side next to the manor house, is aligned in a continuous rhythm with deciduous trees. Scattered deciduous tree plantations with a group arranged in the form of rondo stand out towards the east (Photo 9). A small ornamental basin made of stone is placed on the building's symmetry axis, between the semi-circular terrace and the lake.

in a round layout;¹⁶ some of the specimens sparsely planted both in the park's northern area and, in smaller numbers, in the park's southern area. Based on the photo from the beginning of the 20th century, we may deduce that in the park's southern area, in the manor house's near vicinity, the forms of lawns and flowerbeds were clearly defined: those next to the southern elevation having straight lines, as an extension of the advanced body of the terraces; those detached from the manor house having wide curves in the alleys' intersections. The flowerbeds attached to the southern elevation seem to have had an ornamental layout. The south-eastern flowerbed appears clearly as two rows of four ornamental shrubs, with a spherical shape; the two rows are placed parallel with the manor house's southern elevation. A lane is kept between the two rows of shrubs, in which at least one tree seems to have been planted (possibly a sapling, from the elements that supported the trunk, which seem to be visible). This flowerbed seems to also have a vegetal bor-

der of small plants. Nothing is preserved at present of these ornamental flowerbeds. In the photo from the beginning of the 20th century, the pedestals integrated in the upper terrace parapet do not seem to have ornamental flower vases, as we might expect.¹⁷ In what regards the southern lawn of the manor house, relatively free at present, the photo from the beginning of the 20th century seems to present a completely different situation: extremely tall trees already at that time and very close to the manor house suggest rather a populated lawn. However, we cannot discern the number of the specimens that populate it or the density of their placement. The lawn in front of the southern elevation terraces appears to have a vegetal border of small plants. Without being able to specify the liberation moment of these lawns, we may say that the massive trees visible in the photo from the beginning of the 20th century no longer exist, except maybe for some specimens, at the southern end of the current free lawn.

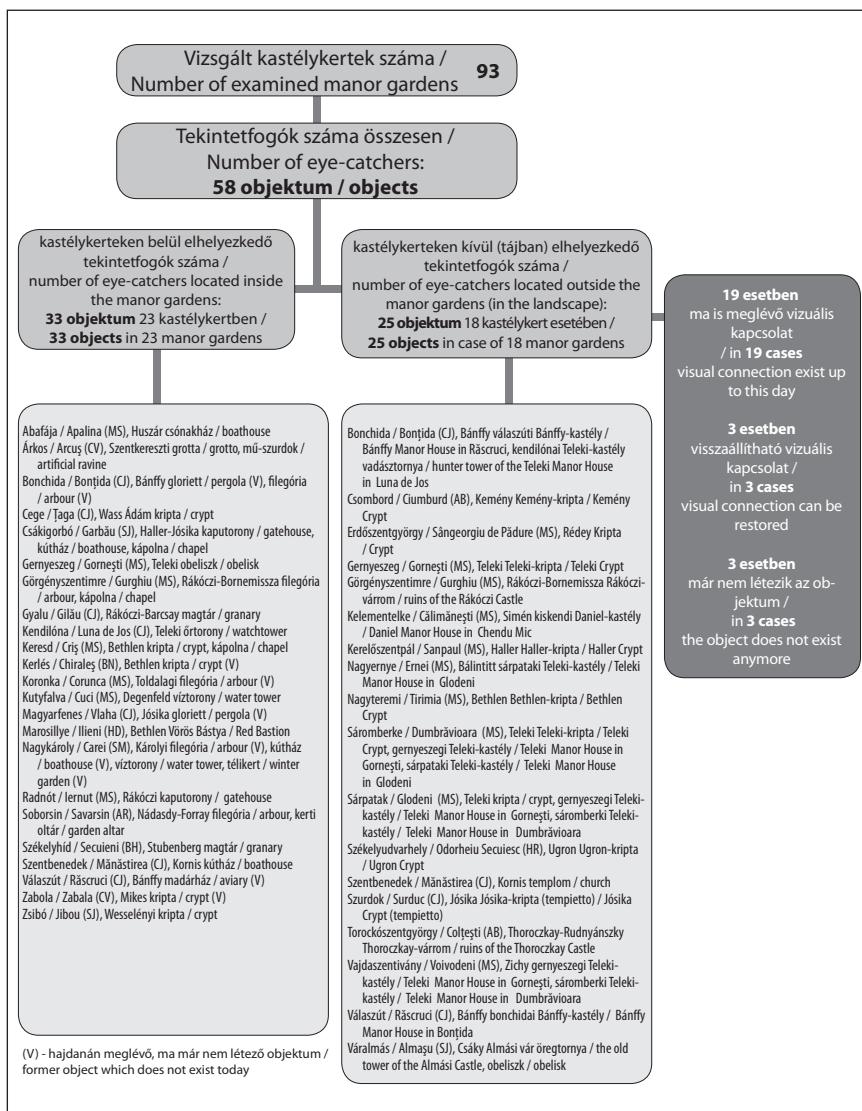
■ **1. ábra:** A beazonosított hangsúlyos látványelemek (eye-catcher) száma, jellege, illetve az érintett helyszínek megnevezése © FEKETE Albert
■ **Figure 1.** The number of identified eye-catchers, and the names of the relevant spots © Albert FEKETE

Among the 93 examined spots, in 73 cases we identified prospects acting as valuable sights. In most cases the prospect was offered by a distant landscape detail situated outside the garden, and in fewer cases the favourable prospect emerged inside the garden. The latter cases were identified in 12 spots, mostly in those gardens that lie on relatively large areas, and the condition of which can be considered satisfying even today. In several places we identified details of gardens or landscape with visual value and we found 24 places where both in the garden and in the surrounding landscape valued prospects were unveiling.

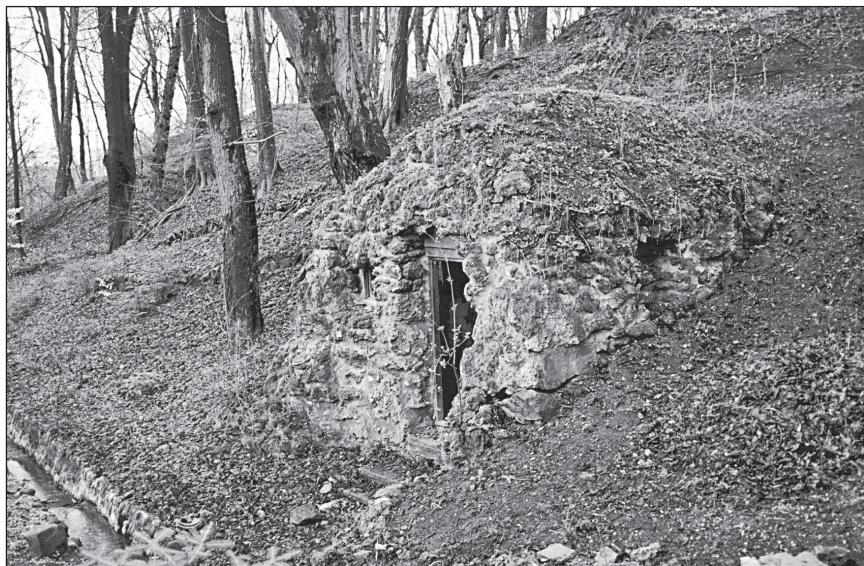
■ **1. kép:** Az árkosi (Kovászna megye) Szentkereszthy-kastélykert Anna-grottája (2008). A terméskőből épült, viszonylag jó állapotban fennmaradt épülmény közvetlenül a csatorna mellett található. A kommunizmus évtizedei alatt ajtó és ablakkerettel látták el, s új funkciót (kazánház) helyeztek el benne © FEKETE Albert

Photo 1. The Anna Grotto of the Szentkereszthy Manor Garden in Arcuș, Covasna County (2008). The rubble-stone building being in a relatively good condition is right next to the canal. During the Communist Era it received door and window frames, and a new function (it was used as boiler room) © Albert FEKETE

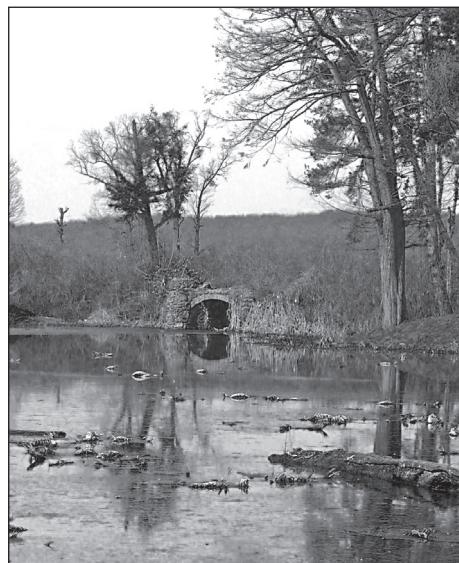
■ **2. kép:** Az abafájai (Maros megye) Huszár-kastélykert romos csónakháza (2006). A romantikus hatású csónakház a kert végében a tó északnyugati partján áll. Anyagát tekintve többnyire terméskőből készült, s közvetlen látványkapcsolatban áll a kastélyval
© FEKETE Albert

Photo 2. The ruined boathouse of the Huszár Manor Garden in Apalina, Mureş County (2006). The romantic boathouse stands at the bottom of the garden, at the north-western shore. It was built mainly of ashlar, and visually it is directly connected to the manor house © Albert FEKETE

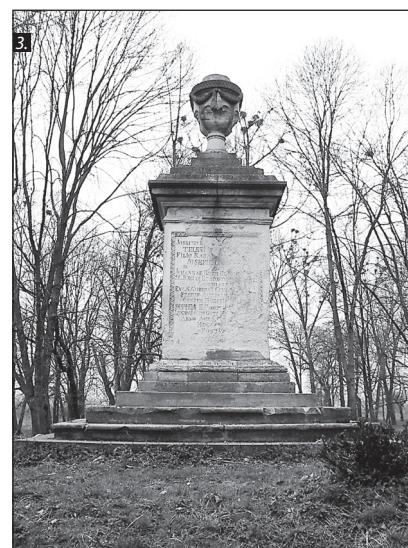
■ **3. kép:** A gernyeszegi (Maros megye) Teleki-kastélykert obeliszke (2004). Az obeliszket TELEKI Zsófia állította férjének, TELEKI Józsefnak halála évében, 1817-ben. Az empire emlékmű – ez a nagyméretű, párkánnal lezárt talapzaton álló, füzérűs urna – a park egyik olyan fennmaradt plasztikai eleme, amely eredendően a gernyeszegi kert számára készült.

■ **Photo 3.** The obelisk of the Teleki Manor Garden in Gornești, Mureș County (2004). The obelisk was erected by Zsófia TELEKI to the memory of his husband, József TELEKI in 1817, the year of his death. This empire monument (a large urn with garland motifs standing on a corniced pedestal) is one of the remained artistic elements of the park, which originally was manufactured for the garden in Gornești © Albert FEKETE

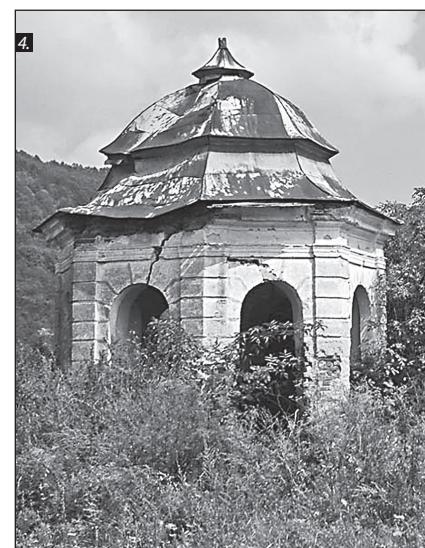
■ **4. kép:** A csákigorbói (Szilág megye) Haller-Jósika-kastély romos kútháza (2009) © FEKETE Albert
■ **Photo 4.** The ruined well house in the Haller-Jósika Manor Garden in Gârbău, Sălaj County (2009) © Albert FEKETE

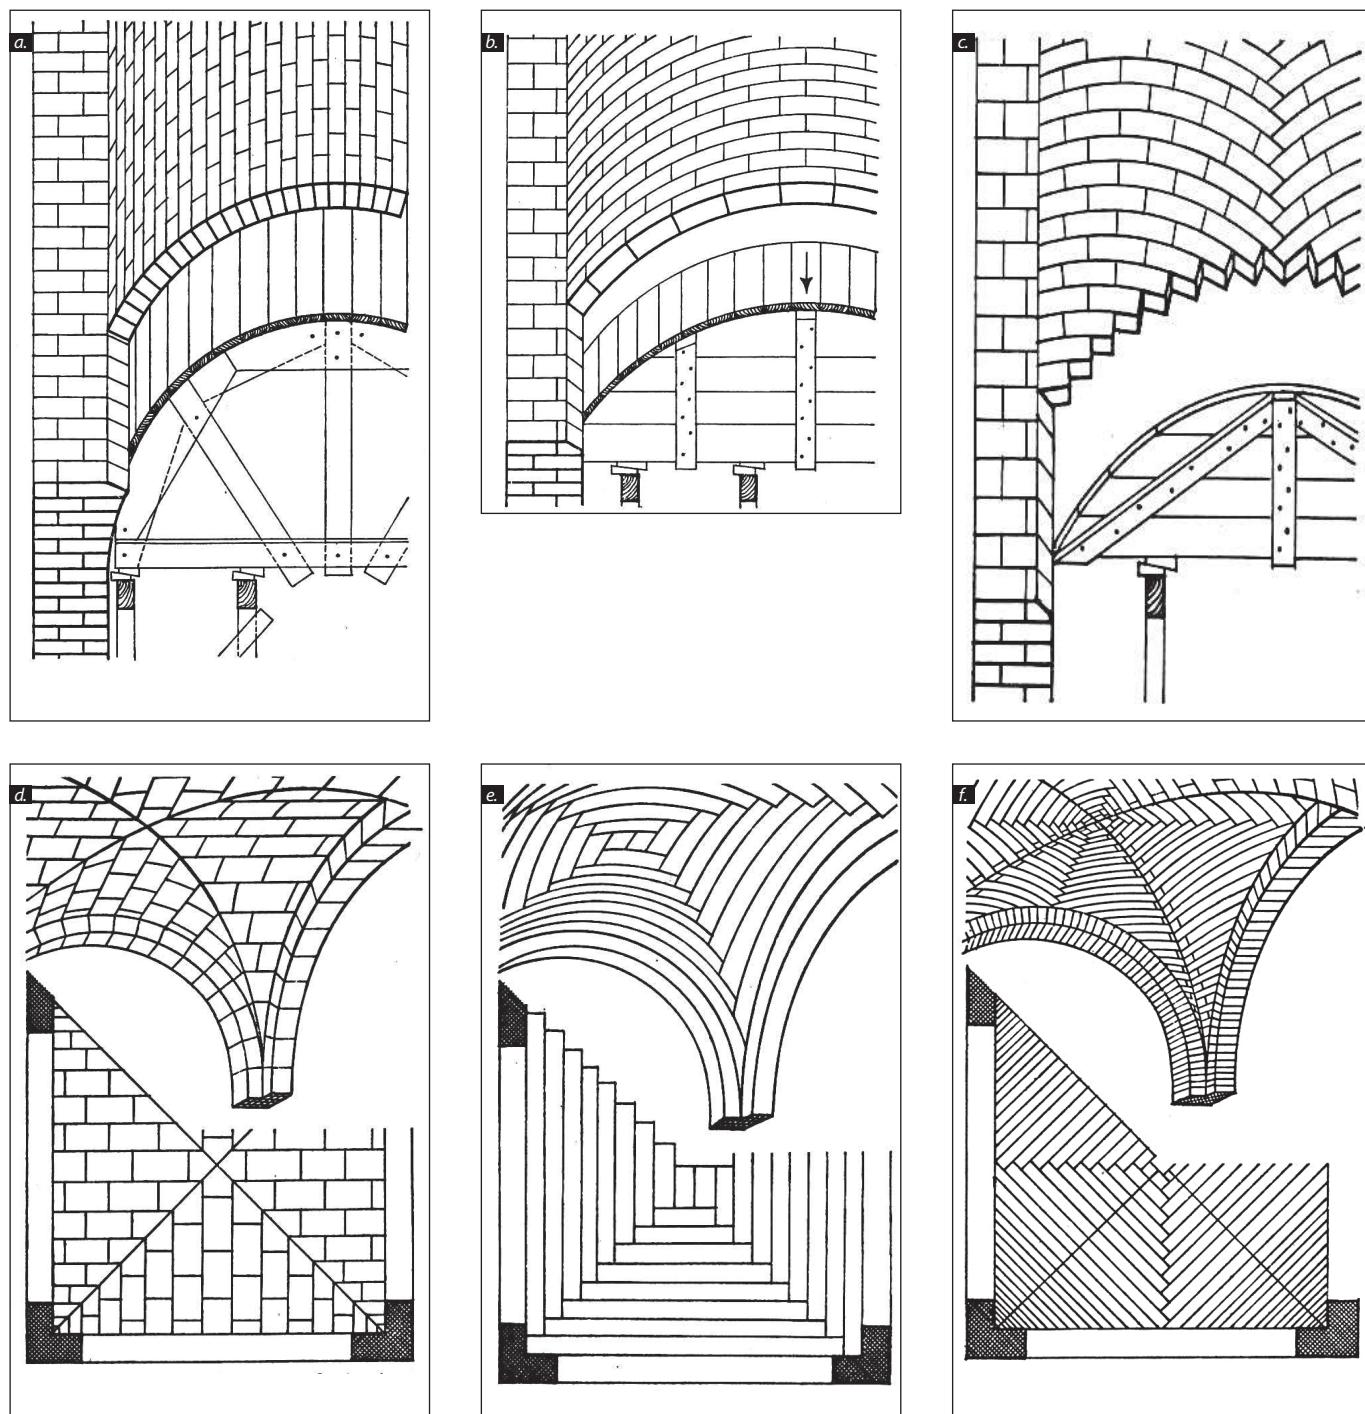
■ 1 a-f. ábra: A donga, ill. keresztboltozat falazási technikái (kupás, gyűrűs, fecskefarkú)
 ■ Figure 1 a-f. The masonry techniques of barrel and cross-vaults (cooper's made, annular, swallow-tailed)

elsősorban a lefedendő épület alaprajzának függvényei. A leggyakrabban előforduló téglaboltozatok [2]: a dongaboltozat, keresztboltozat (1. ábra) és a csehsüveg-boltozat (2. ábra). A boltozatok falazási módja lehet kupásrendszerű, gyűrűs vagy fecskefarkkötésű.

ing to the dimensions of the premises) are characteristic mainly for the Baroque architecture of the 17-18th century, but later, in the 19th century they are frequently used at basements and ground floors. In case of larger spaces spans are determined by columns placed within the interior. Thus the geometrical form and proportions of vaults depend primarily on the plan of the building to be covered. The most frequent brick vaults are [2]: barrel vault, cross-vault (Figure 1) and domical vault (Figure 2). The type of masonry can be fan-shaped, annular or swallow-tailed masonry.

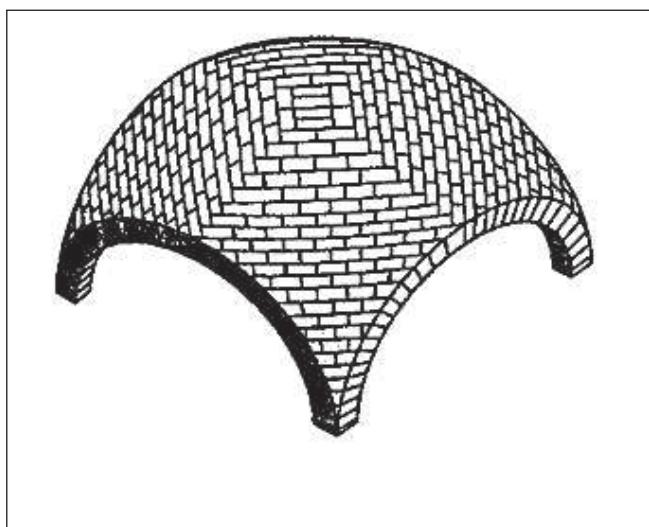
■ 2. ábra: A csehsüveg-boltozat általában fecskefarkkötésű falazással készül
■ Figure 2. The domical vault usually applies swallow-tailed masonry

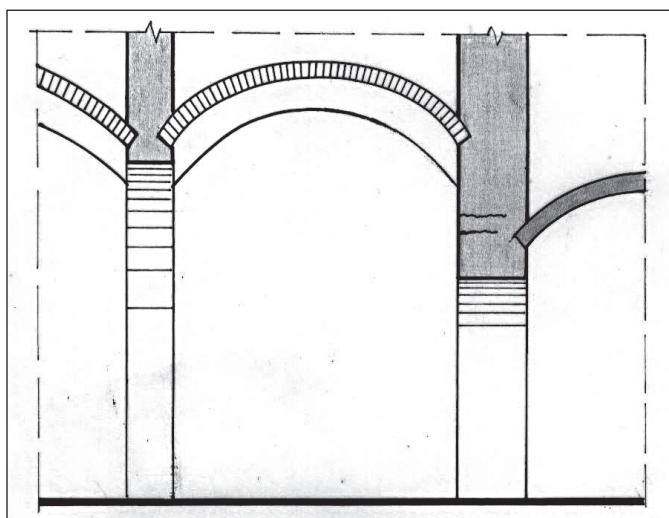
■ 3. ábra: Kolozsvár egyik főterénél észlelt károsodás
■ Figure 3. Decay on a building in the main square of Cluj

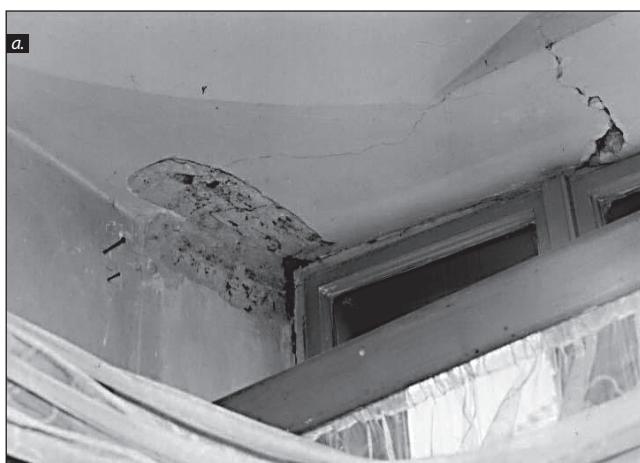
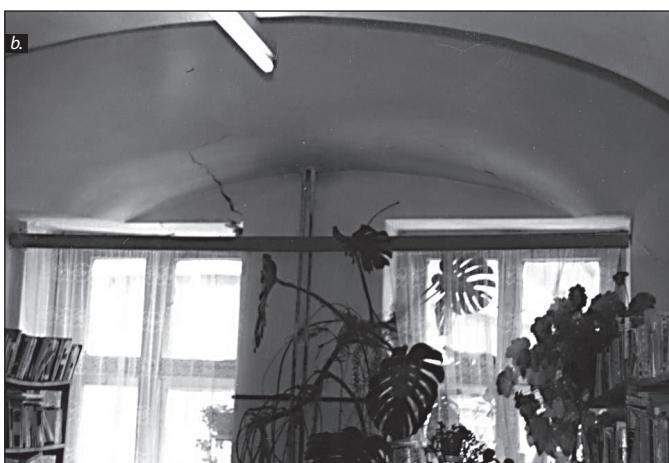
■ 1 a-b. kép: A szászvárosi iskola homlokzati íveinek és boltozatainak károsodása
■ Photo 1 a-b. The decays on the elevation's arches and vaults of the school in Orăștie.

a peremívek saroktámaszait, és beiktatva a boltozat viselkedését véleg megzavaró központi faltámaszt, veszélyes repedéseket idézve elő (1. kép).

Let's take another example. The facade of the original Baroque building of a school enlarged at the end of the 19th century with an eclectic wing was conformed to the facade of the new building. As a consequence, the arched openings constituting the rim of the original domical vaults were re-shaped to a square form, simply removing the cornerstones of the arch ribs and introducing a central wall support definitely disturbing the vault's behaviour and inducing dangerous cracks. (Photo 1)

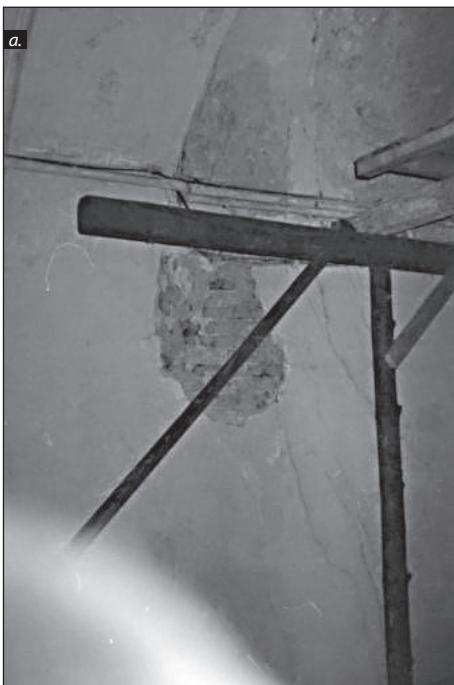
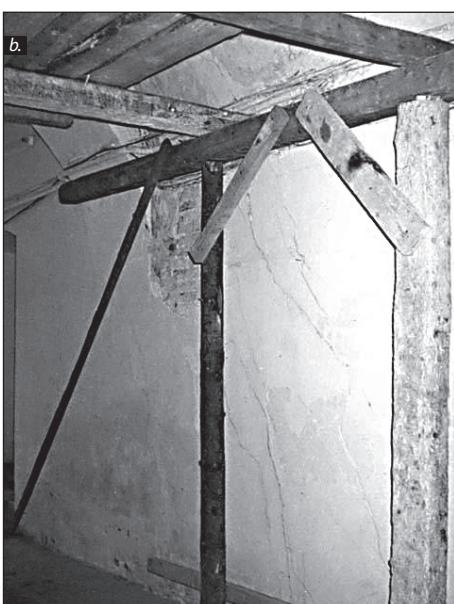
■ 2 a-b. kép: Az Erdélyi Néprajzi Múzeum feldúcolt bejáratí boltozata

■ Photo 2 a-b. The chocked entrance vault of the Transylvanian Museum of Ethnography in Cluj

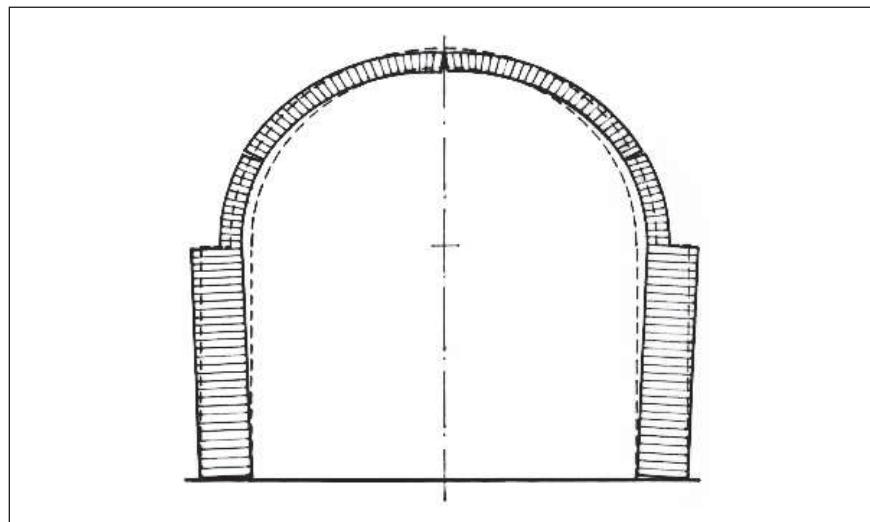
■ 4. ábra: A téglaboltozat beomlásának mechanizmusa
■ Figure 4. The collapsing mechanism of a brick vault

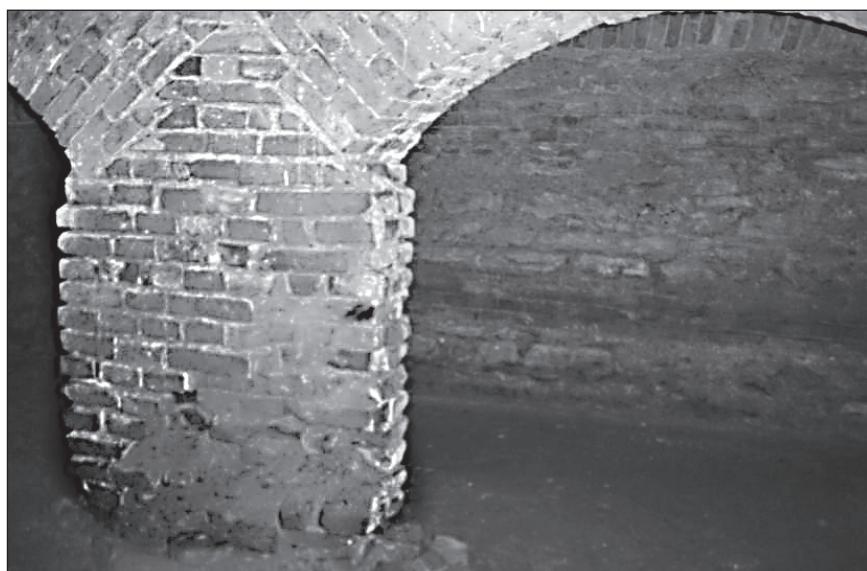
■ 3. kép: Alagsori falazott pillérek rendkívül rossz műszaki állapota [1]
■ Photo 3. Extremely precarious condition of masonry pillars in the basement [1]

A téglafalazatok nedvesség okozta rongálódásai igen számottevőek lehetnek. A falazat nedvesedésének számos oka van. Igen gyakori a talaj nedvességből származó kapilláris víz felszivárgása, az ezt megakadályozni hivatott vízszintes szigetelés hiányában. De a falazat nedvessége származhat beszivárgó esővízből, vagy akár az épületgépészeti berendezések (vízvezetékek, csatornázás) meghibásodásából. A keletkező, vízben oldódó sók a falazat anyagának súlyos rongálódását eredményezhetik (3. kép).

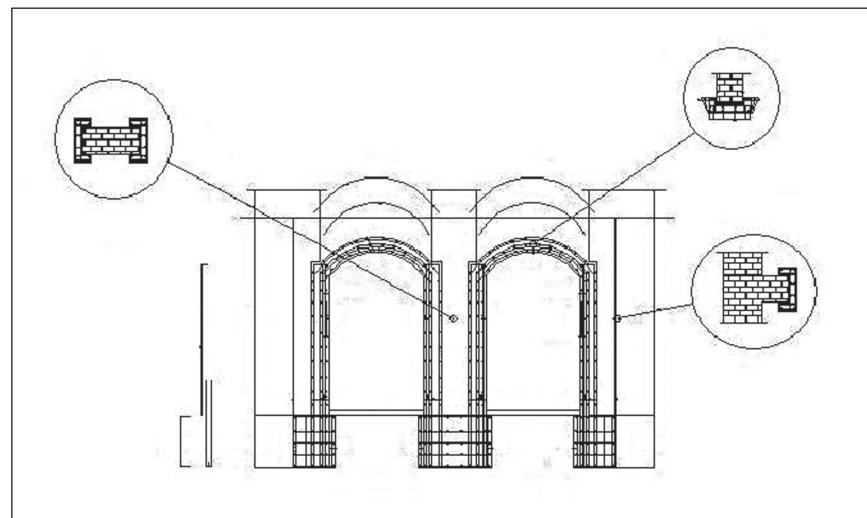
■ 5. ábra: Az alagsor falainak és boltozatának részleges köpenyezése [1]
■ Figure 5. The partial encasement of the walls and vault of the basement [1]

The most frequent method applied to enhance the load-bearing capacity is the increase of the cross-section of the structural elements requesting strengthening, namely encasement (Figure 5). A further solution is the proper introduction of different additional elements into the load-bearing structure (Figure 6).

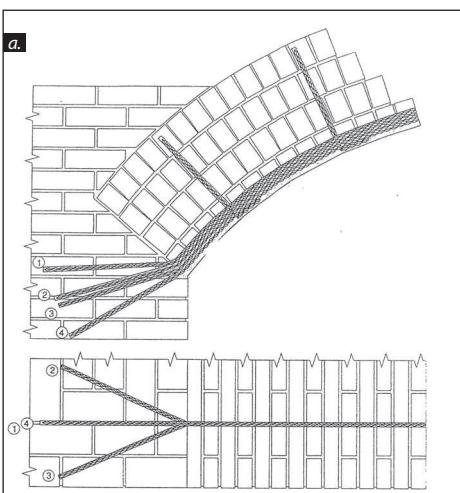
■ 6 a-b. ábra: Brut Saver-rendszer: A falazatba ágyazott acél spirálok, speciális habarccsal rögzítve [4]

■ Figure 6 a-b. Brut Saver system: Steel spirals embedded in the masonry and fixed with a special mortar [4]

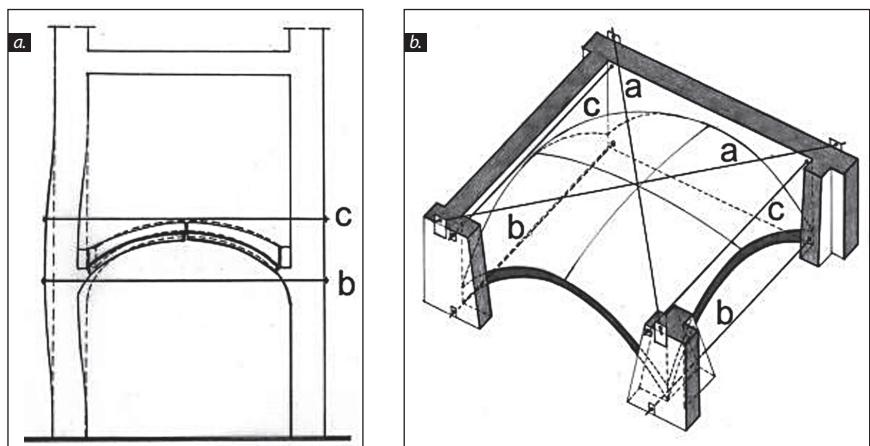
■ 7 a-b. ábra: Megerősítő fém vonórudak alkalmas helyzetben (a, b vagy c)

■ Figure 7 a-b. Strengthening metal tension bars in a proper position (a, b or c)

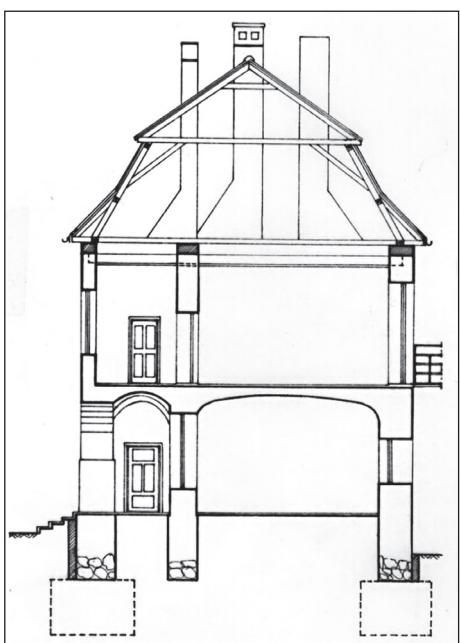
■ 8. ábra: Megerősítő koszorúgerenda a födém szintjén a szászvárosi iskolában [2]

■ Figure 8. Strengthening ring on the slabs' level in the school of Orăştie [2]

In case of old masonry structures, ring placed on the slabs' level can be applied to brace the vertical masonry structure (Figure 8).

In case of masonry vaulted structures, reinforced concrete wall plates can be applied to avoid the leaning of the supporting walls. That means that in case of old masonry structures, vertical masonry can be fixed with a wall plate installed on the slab's level (Figure 8).

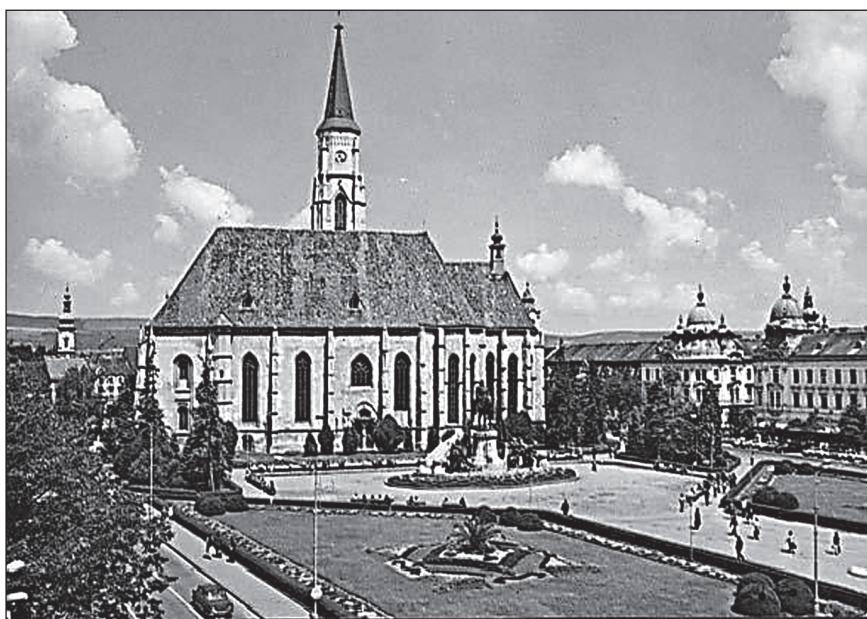
■ 4. kép. A kolozsvári Szent Mihály-templom karzata boltozatának közvetett megerősítése
■ Photo 4. The indirect strengthening of the choir's vault in the St. Michael's Church in Cluj

A good example to this is the strengthening and the re-vaulting in the chancel of the St. Michael's Church in Cluj carried out in the 1950s, where due to the intense leaning of the sidewalls the vault was about to collapse. The rebuilt Gothic vault was suspended to an additional structure, namely to a reinforced concrete grid leaning on the exterior walls (Photo 4 and Figure 9).

Szép példája ennek a kolozsvári Szent Mihály-templom szentélye boltozatának 50-es években végzett megerősítése, ill. újrafalazása, amelynél az oldalfalak erős kihajlása miatt a boltozat beomlással fenyegetett. Az újrafalazott gótikus boltozatot egy kisegítő szerkezetre, mégpedig a külső falakra támaszkodó vasbeton rácsra függesztették (4. kép és 9. ábra).

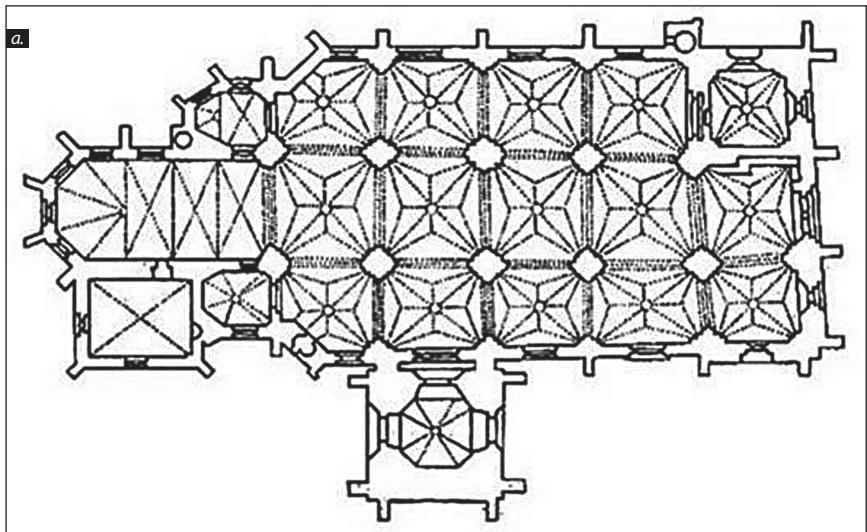
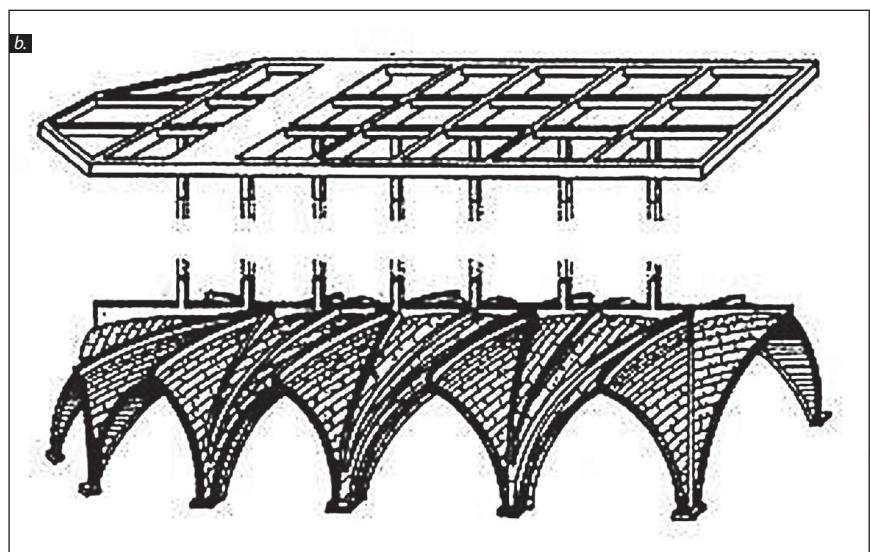
■ 9 a-b. ábra: A kolozsvári Szent Mihály-templom karzata boltozatának közvetett megerősítése
■ Figure 9 a-b. The indirect strengthening of the choir's vault in the St. Michael's Church in Cluj
