Dendrokronológiai vizsgálatok és építéstörténeti megfigyelések a székelyderzsi unitárius templom épületegyüttesében

Kulcsszavak: dendrokronológia, történeti fedészerkezet, keltezés, székelyderzsi erődtemplom

Dendrochronological Analyses and Architectural History Observations on the Unitarian Church Ensemble in Dârjiu

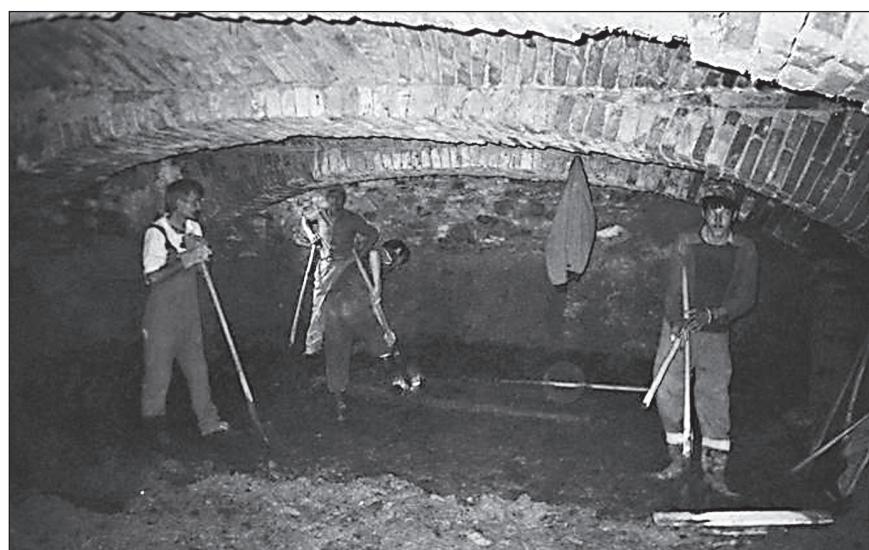
■ 5. kép. A téglaboltozat tehermentesítése egy addicionális vasbeton födémmel
■ Photo 5. The discharge of the brick masonry vault using an additional reinforced concrete slab

A classic example to this type of strengthening is the discharge of the brick masonry vault of the basement in case of the Court of Justice in Odorheiu Secuiesc (Photo 5 and Figure 10). The strengthening was needed because of the cracks in the vaults and arches, and the vertical leaning of the structure [3].

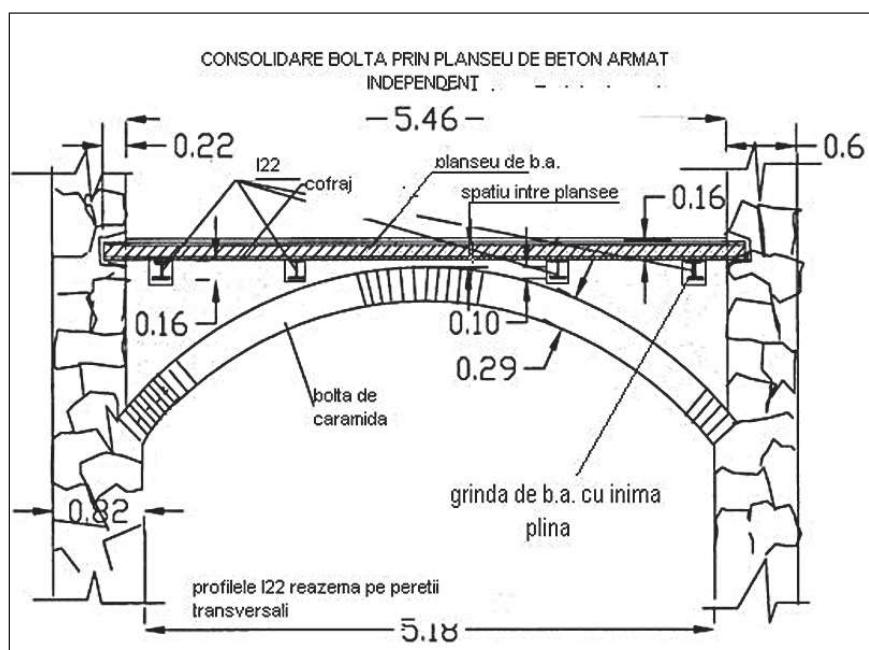
■ 10. ábra: A téglaboltozat tehermentesítése egy addicionális vasbeton födémmel
■ Figure 10. The discharge of the brick masonry vault using an additional reinforced concrete slab

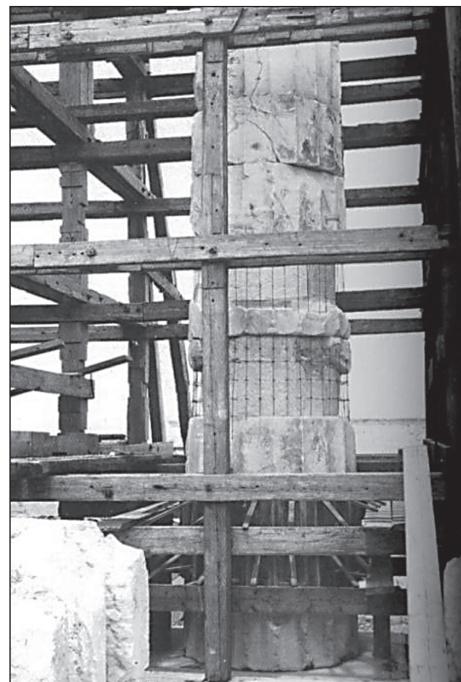
6. kép: Márványoszlop kiegészítése vasbetonnal
Photo 6. Completion of a marble column with reinforced concrete

From this point of view the restoration of the listed buildings of the Acropolis between 1902 and 1930 is emblematic. I refer first of all to the northern colonnade (1923–1930), where engineer Nikolaos Balanos completed the missing parts of the columns with reinforced concrete, and anchored the iron fillings engraved in the marble (Photo 6).
