The Applicability of Technical Regulations Referring to Interventions on Historic Load-bearing Structures

SAFETY VERSUS PROTECTION OF HERITAGE VALUES?

■ The aim of rehabilitating historic buildings and historic load-bearing structures

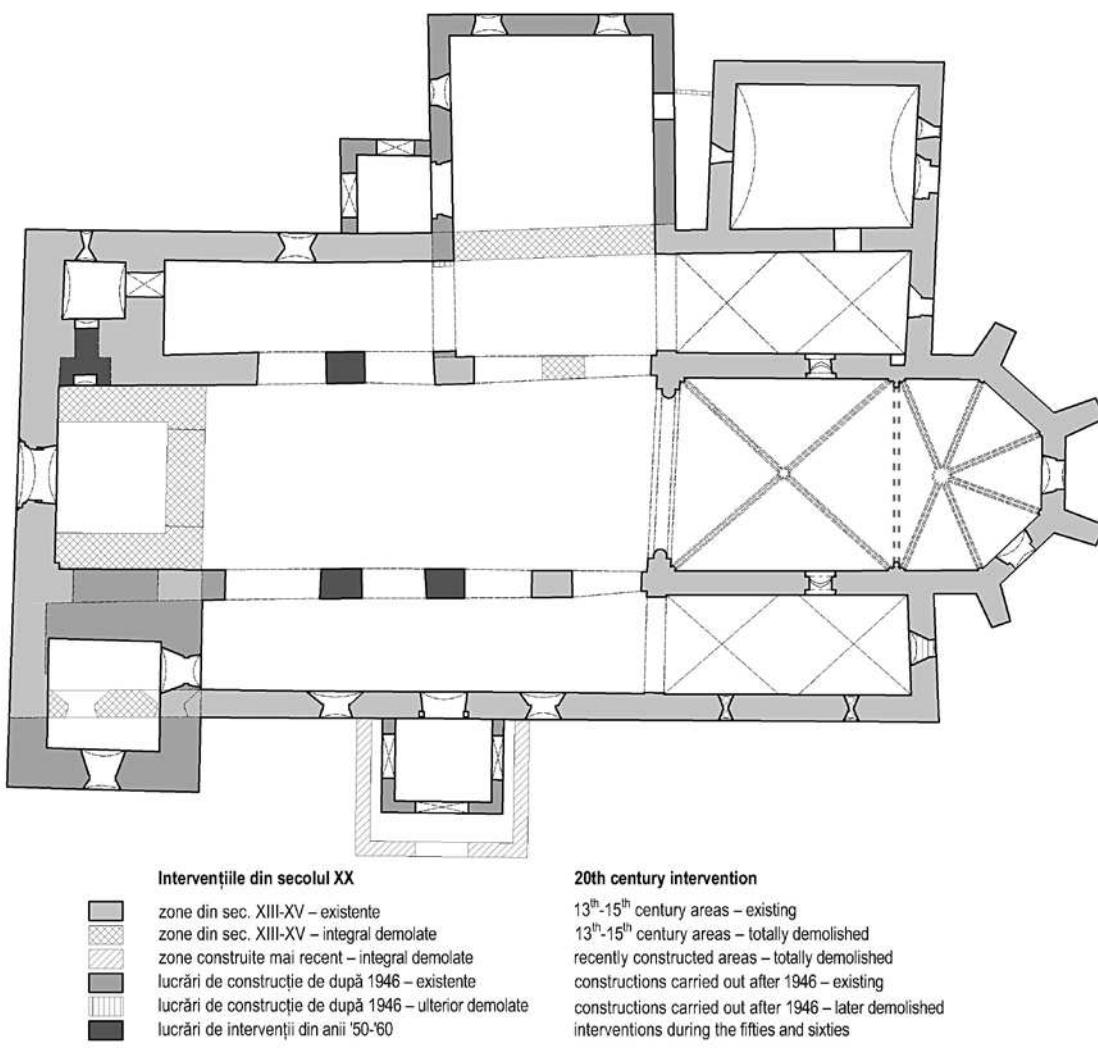
■ Fig. 1. Plan de periodizare după intervențiile arhitectului Károly KÓS © dr. ist. artă Attila WEISZ

■ Figure 1. Ground plan with construction periods after the interventions of architect Károly KÓS © art historian Attila WEISZ

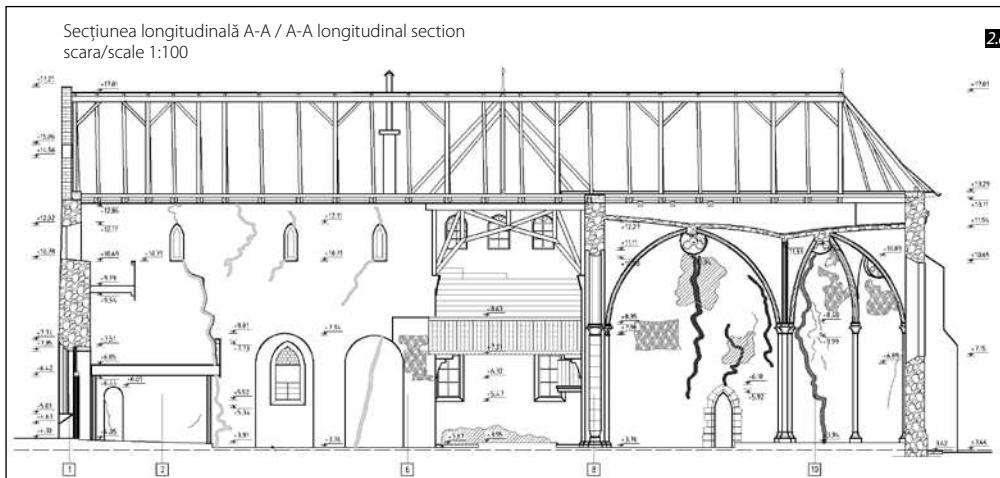
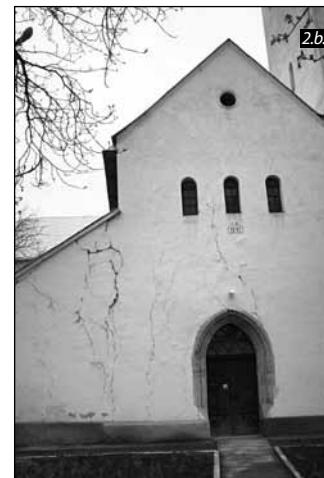
■ **Fig. 2. a.** Secțiune longitudinală cu relevul degradărilor © SC IROD M SRL, **b.** Fațada de vest înaintea intervențiilor – Biserica reformată din Sic © SC IROD M SRL
■ **Figure 2. a.** Longitudinal section with the survey of degradations © IROD M Ltd. **b.** Western elevation before the intervention – Calvinist church in Sic © IROD M Ltd.

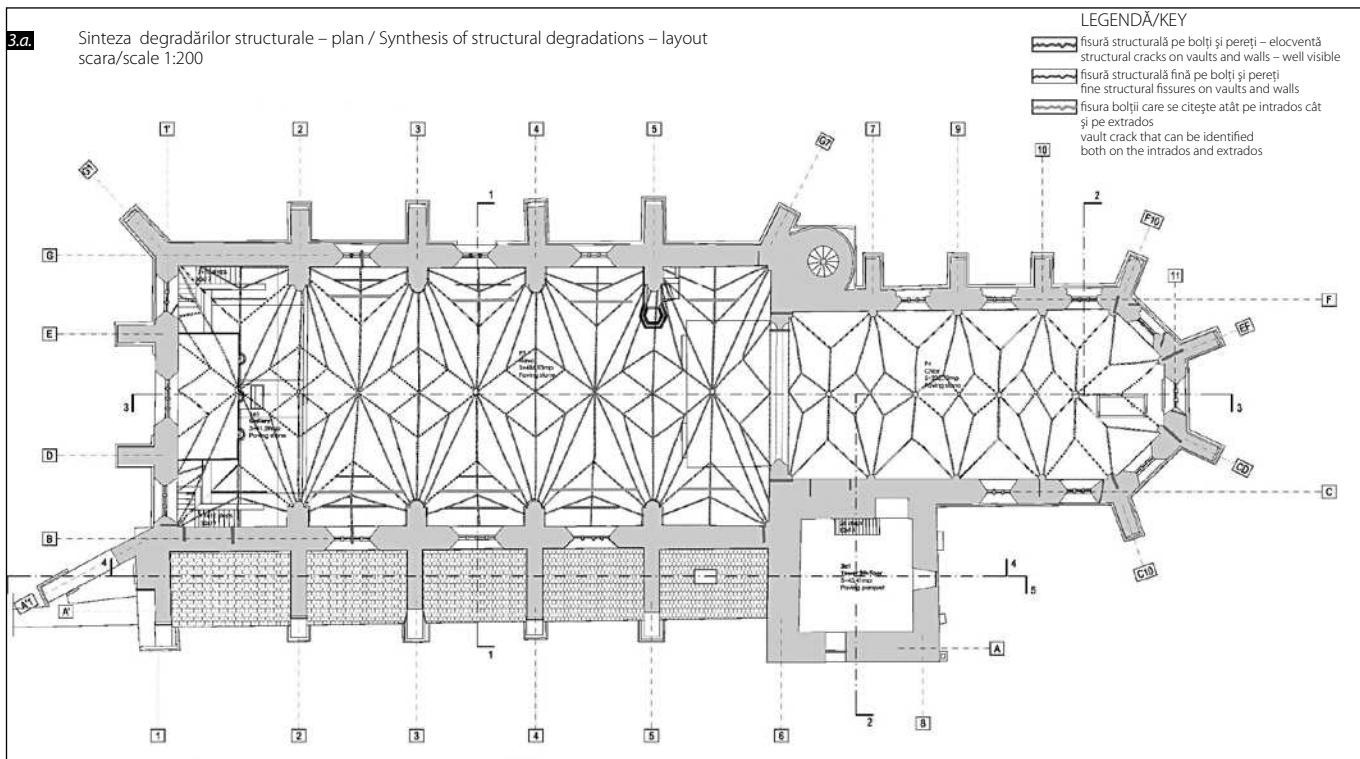
3.a. Sinteza degradărilor structurale – plan / Synthesis of structural degradations – layout
scara/scale 1:200

a. Layout of vaults with the survey of fissures from the technical assessment © IROD M Ltd.,

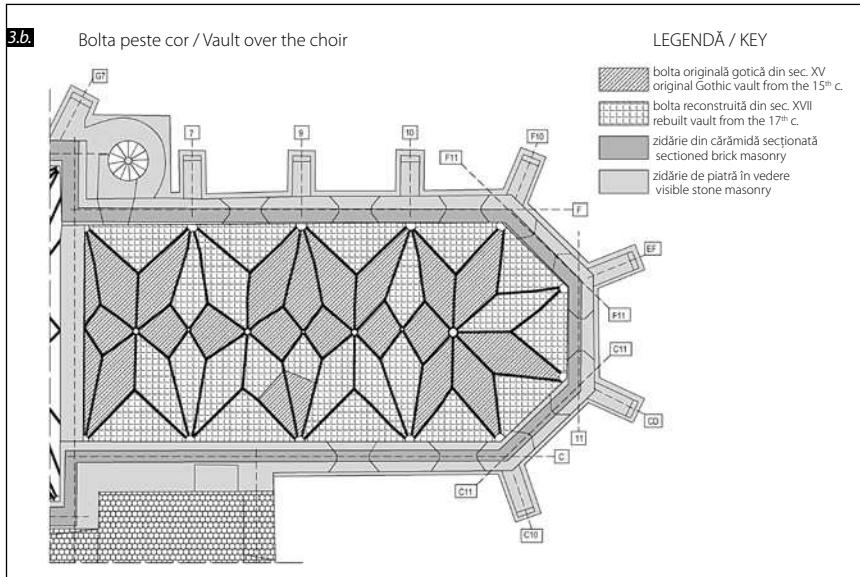
3.b. Bolta peste cor / Vault over the choir

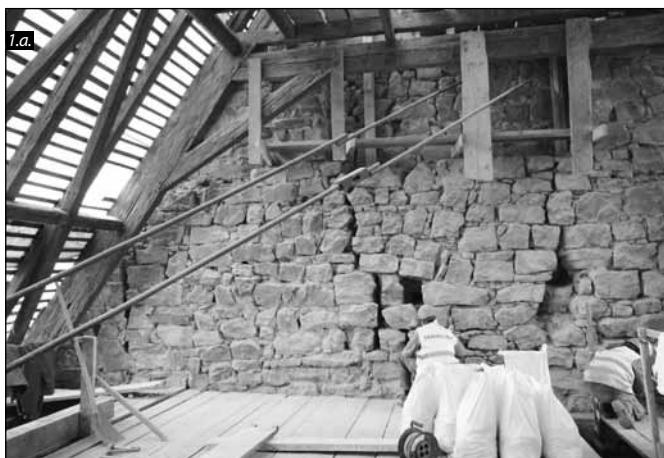
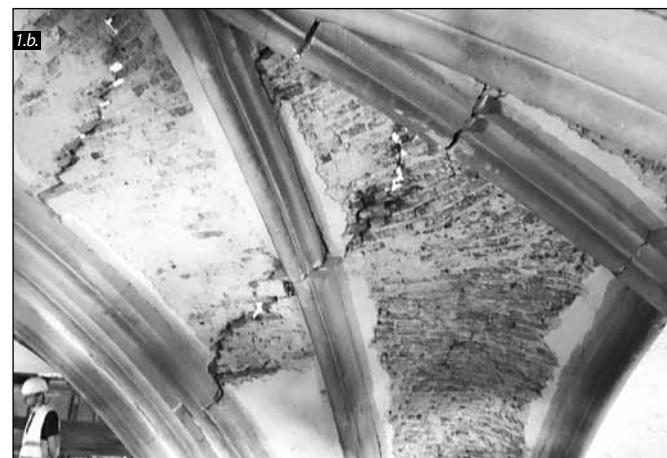
■ Foto. 1. a. Fisurile timpanului după curățarea rosturilor © SC IROD M SRL, b. Fisurile boltii peste a doua travee din navă după curățare – Biserica de pe strada Kogălniceanu © SC IROD M SRL

■ Photo 1. a. Fissures in the gable, after cleaning the joints © IROD M Ltd, b. Fissures in the vault above the nave's second bay after having been cleaned – the church in Kogălniceanu Street © IROD M Ltd

The results are mainly of qualitative character. The fissures' positions were confirmed by the concentrations of stretching for the researched vaults and for the buttresses as well.

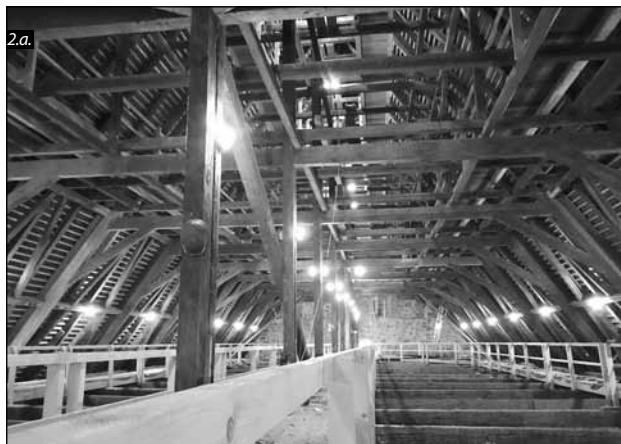
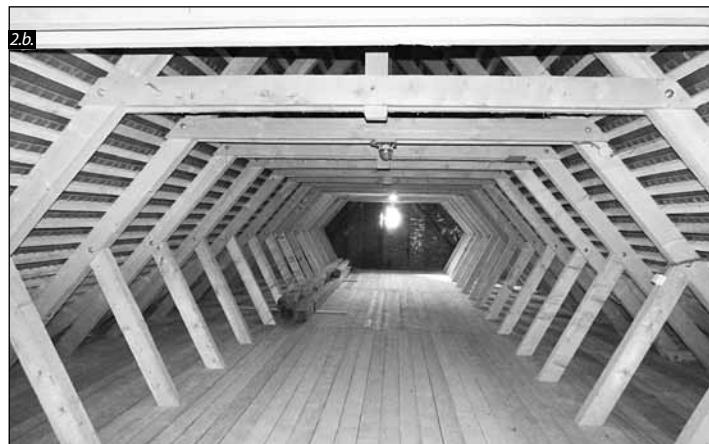
■ Foto. 2. a. Șarpanta bisericii reformate de pe strada Kogălniceanu – după reabilitare © SC IROD M SRL

■ Foto. 2. The roof structure of the Calvinist church in Kogălniceanu Street – after rehabilitation © IROD M Ltd., b. The finalised roof structure of the Sic Calvinist church © IROD M Ltd.

În concluzie, șarpanta istorică cu caracter baroc cu deschiderea de 16,50 m a fost construită pe concepție structurală corectă, necesitând doar intervenții de restaurare prin înlocuirea portiunilor de elemente degradate biologic, pe baza principiului intervenției minime. Șarpantele construite peste clădirile istorice pot fi concepute utilizând soluții tehnice inspirate din cele istorice, iar setul de standarde utilizate pentru verificare și dimensionare este același.

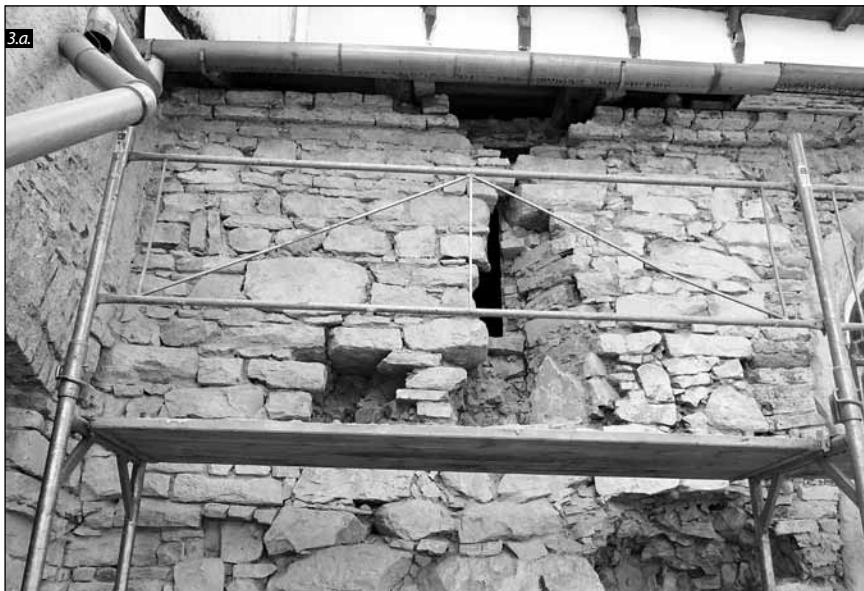
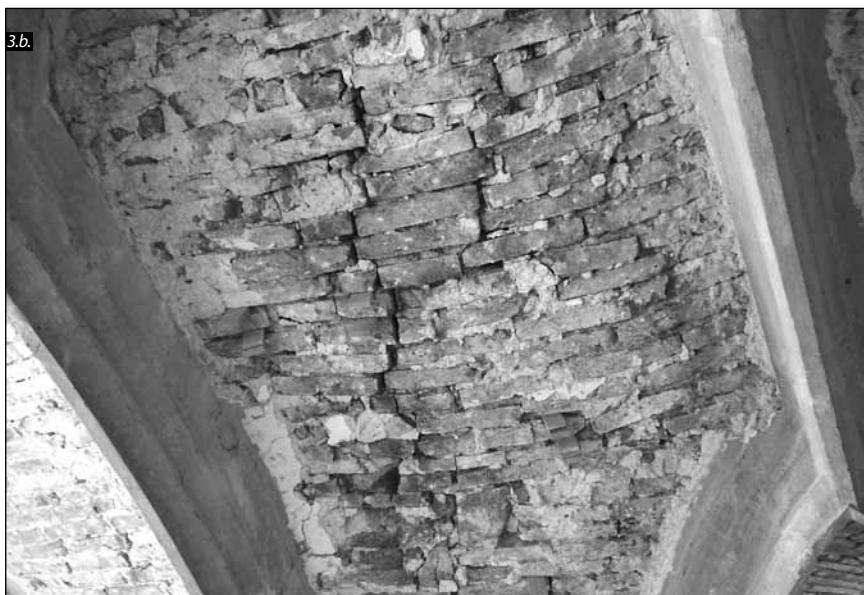
■ **Foto. 3. a.** Zidul nordic al bisericii din Sic după decaparea tencuielilor © SC IROD M SRL
b. Pânza de boltă tip plasă din corul bisericii reformate de pe strada Kogălniceanu © SC IROD M SRL
■ **Photo. 3. a.** The northern wall of the Sic Calvinist church after removing the layers of plaster © IROD M Ltd,
b. The net vaulting over the choir of the Calvinist church in Kogălniceanu Street © IROD M Ltd.

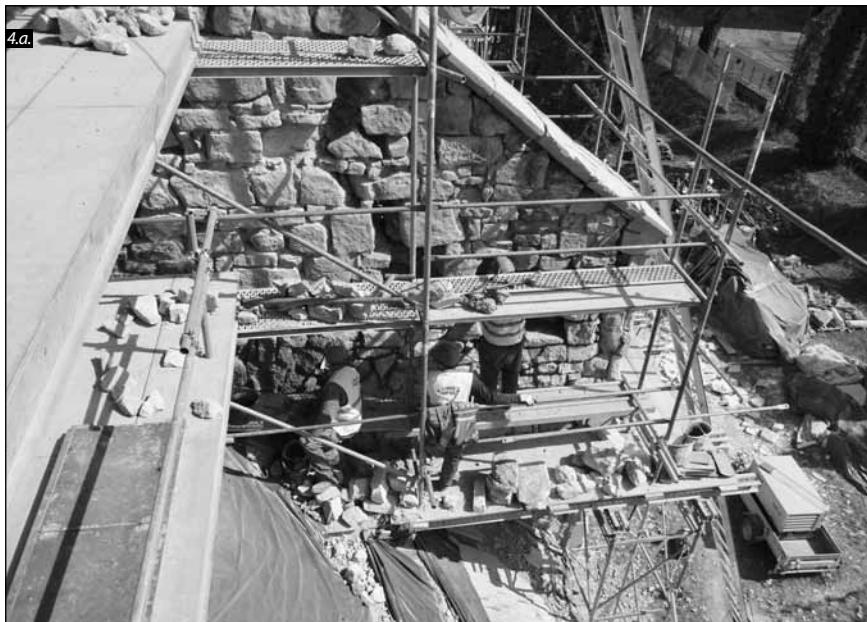
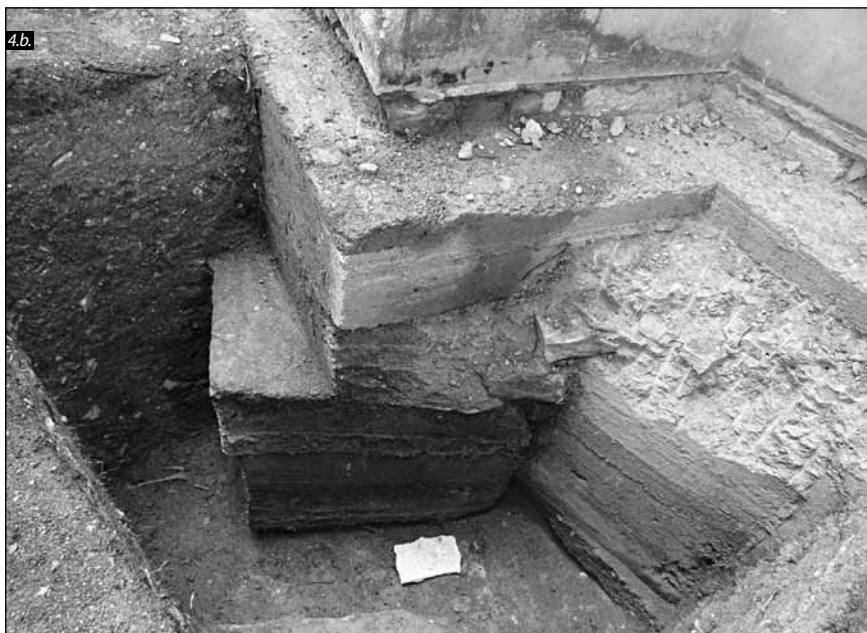
■ Foto. 4. a. Contrafortul 2 fisurat al bisericii reformate de pe strada Kogălniceanu © SC IROD M SRL
b. Sub- și juxta-turnările neomogene din anii 1960, nedокументate, ale bisericii reformate din Sic
 © SC IROD M SRL

■ Photo. 4. a. The fissured buttress 2 of the Calvinist church in Kogălniceanu Street © IROD M Ltd.
b. The undocumented non-homogeneous concrete underpinnings of 1960 interventions, Sic
 Calvinist church © IROD M Ltd.

Fapt pentru care, s-a executat o dezvelire de fundație la contrafortul 2, care, împreună cu calculul static detaliat, a demonstrat că degradările au fost cauzate de geometria clădirii, de intervențiile de demolare și reconstrucție a contraforților adiacenți din anii 1862-1864 și de detaliile arhitecturale de căptușire incorecte, fundațiile având adâncime suficientă de peste -3,50 m¹³.

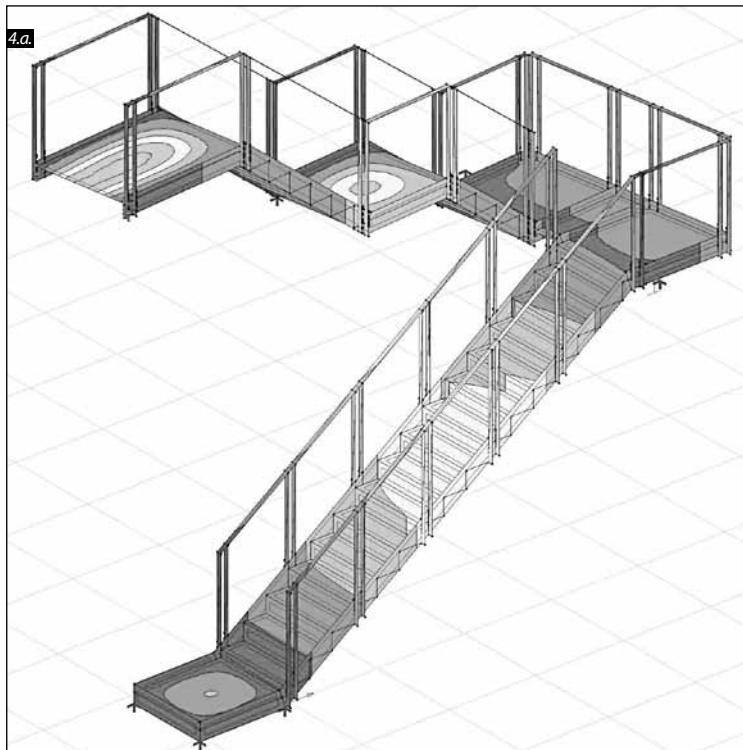
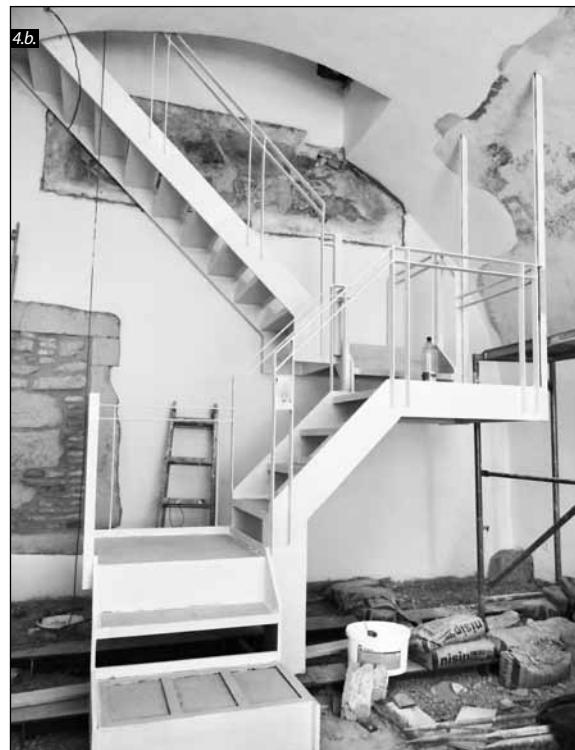
■ **Fig. 4. a.** Modelul static spațial al scării dintre parterul porticului claustrului și etajul 1 al turnului, **b.** Scheletul metalic al scării dintre etajul 1 și etajul 2 al turnului – Biserica reformată de pe str. Kogălniceanu © SC IROD M SRL

■ **Figure 4. a.** Structural space model of the stair between the ground floor of the cloister and the first floor of the tower © IROD M Ltd., **b.** The metal skeleton of the stair between the first and second floors of the tower – the Calvinist church in Kogălniceanu Street © IROD M Ltd.

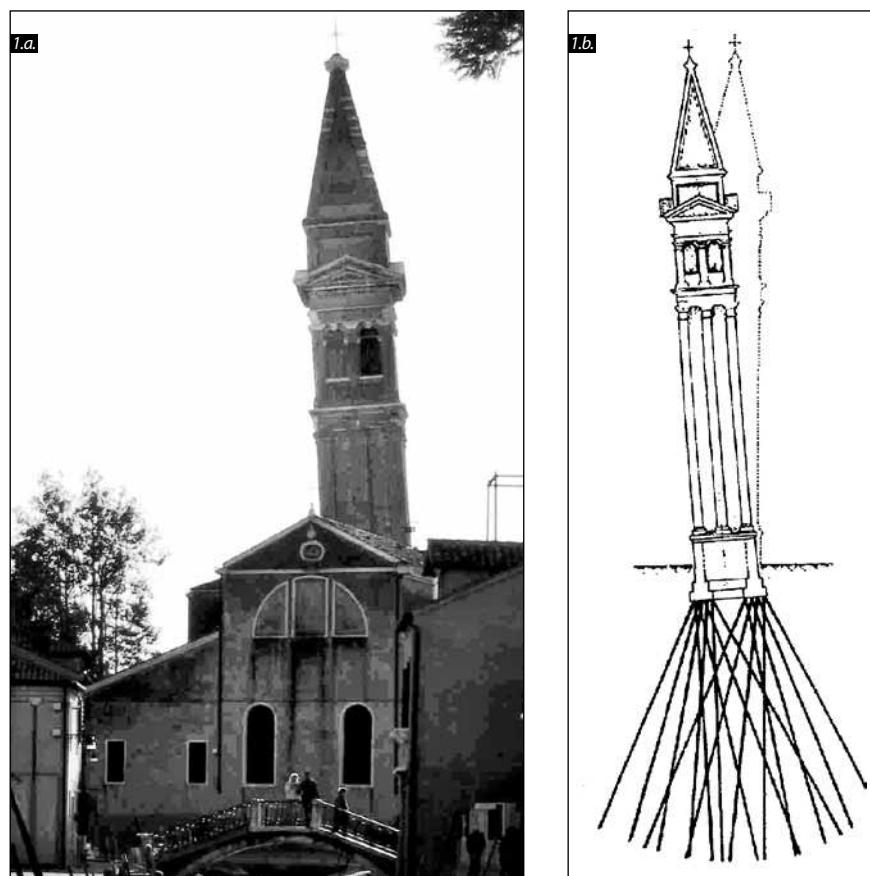
■ **Fig. 1. a.** Turnul Bisericii din Burano, Venetia. Sursă: https://it.wikipedia.org/wiki/Burano#/media/File:Burano_-_Chiesa_di_San_Martino.jpg; **b.** Rețeaua reticulară de micropiloți pentru consolidarea fundației. Sursă: R. FRANK, op. cit.

■ **Figure 1. a.** Tower of the Church in Burano, Venice. Source: https://it.wikipedia.org/wiki/Burano#/media/File:Burano_-_Chiesa_di_San_Martino.jpg; **b.** The reticulated network of micropiles for the foundation underpinning. Source: R. FRANK, op. cit.

- consolidarea fundației cu micropiloți reticulari, printr-un sistem spațial de dispunere în rețea a elementelor de adâncime, cu scopul de a prelua solicitările de întindere, pe de o parte, și de compresiune, pe de altă parte (fig. 1b);
- consolidarea structurii de zidărie portantă a turnului, care, din cauza tasărilor diferențiate, fusese grav avariată. În acest scop, s-a utilizat o rețea reticulară de injeții armate în structura de zidărie.³

- underpinning the foundation with reticulated micropiles, through a network spatial system of placement of the elements, in order to carry the stretching stresses on the one hand and those of compression, on the other hand (Figure 2b);
- consolidating the load-bearing masonry structure of the tower, which, due to the differentiated settlement, was severely damaged. To this end, a reticulated network of reinforced grouting was introduced in the masonry structure.³

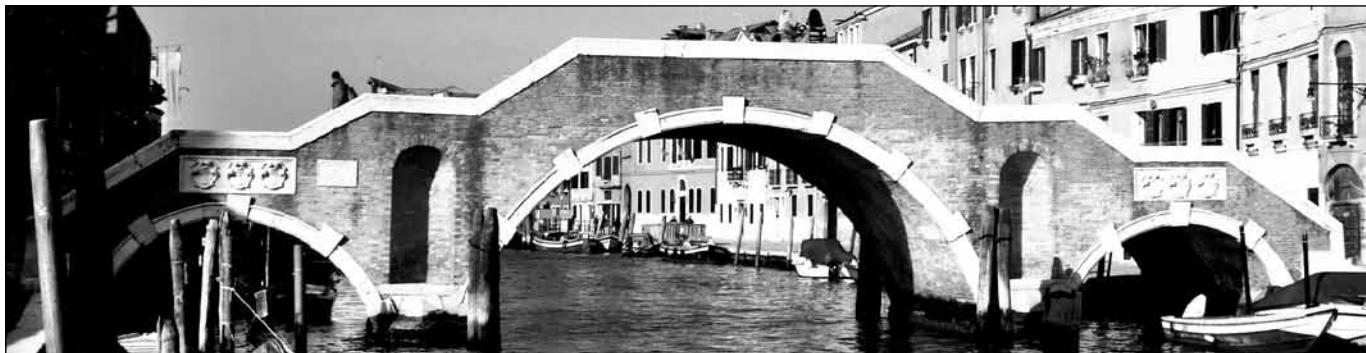
■ Foto 2. Podul celor Trei Arce, Veneția. Sursă: https://it.wikipedia.org/wiki/Ponte_dei_Tre_Archi © Creative Commons

■ Photo 2. The Bridge of the Three Arches, Venice, source: https://it.wikipedia.org/wiki/Ponte_dei_Tre_Archi © Creative Commons

2. The Bridge of the Three Arches in Venice was built in 1688 over the Rio di Cannaregio canal (Photo 2). Its design by Antonio TIRALI was awarded in a competition in the field at the time. The bridge was built from bricks and is the only bridge with three arches in Venice. At its first restoration in 1794, the bridge was fitted with parapets that over time, working as two rigid diaphragms, brought an increase in the structure's load, accelerating its deterioration.

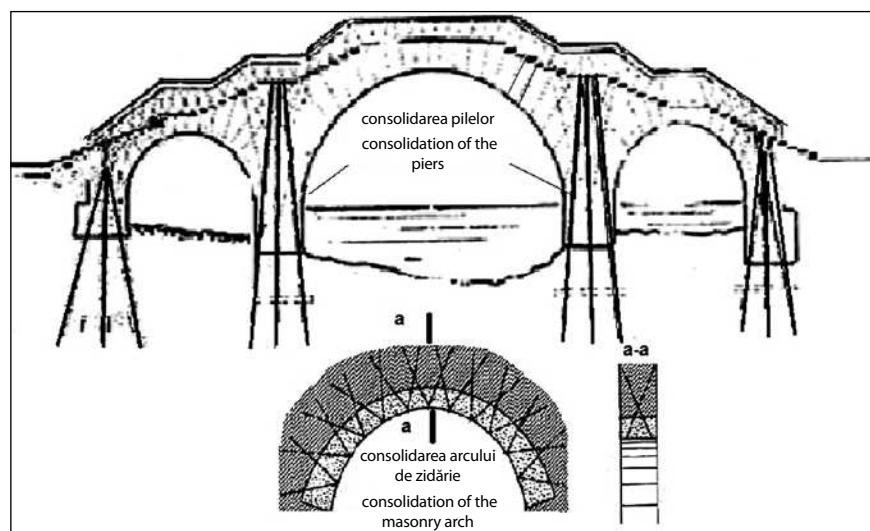
■ **Fig. 2.** Rețeaua de micropiloți pentru consolidarea pilelor de siguranță și pentru structura arcelor de zidărie (reticolo cementato), Podul celor Trei Arce, Veneția. Sursă: James A. MASON, Donald A. BRUCE, Lizzi's Structural System. Retrofit with Reticulated Internal Reinforcement Method, în „Transportation Research Record: Journal of the Transportation Research Board”, nr. 1772/2001.

■ **Figure 2.** The micropile network for the consolidation of the safety pillars and for the masonry arches (reticolo cementato), the Bridge of the Three Arches, Venice. Source: James A. MASON and Donald A. BRUCE, "Lizzi's Structural System. Retrofit with Reticulated Internal Reinforcement Method," Transportation Research Record: Journal of the Transportation Research Board 1772 (2001).

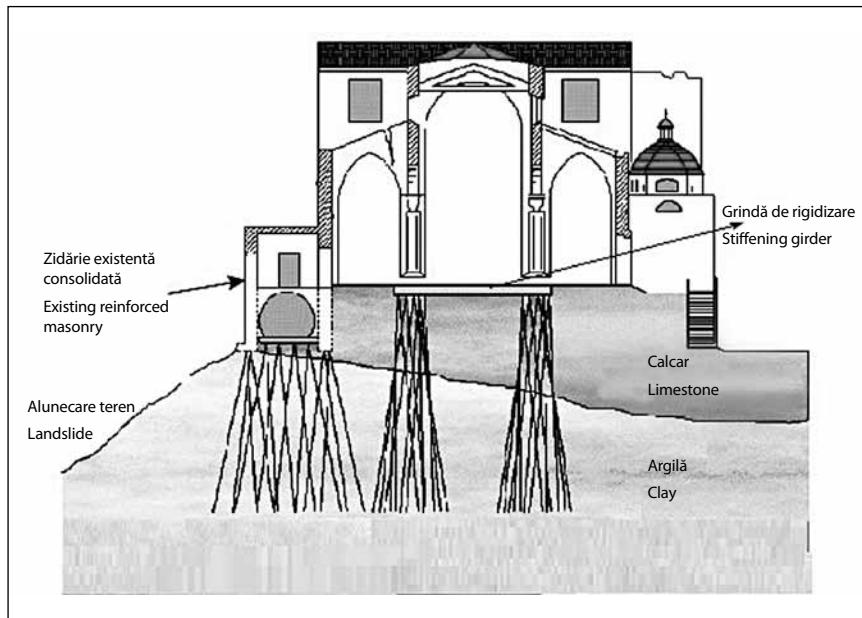
■ Fig. 3. Dispunerea micropiloților în rețea ©National Highway Institute
■ Figure 3. Placement of the micropiles in a network ©National Highway Institute

This type of micropile placement in a three-dimensional network has the advantage of confining the micropile – soil ensemble for a favourable behaviour especially under lateral stresses, but also for the transfer of axial loads from the superstructure to the foundation soil. Initially, the method was adopted for the consolidation of old structures, then extended to the stabilisation of slopes.

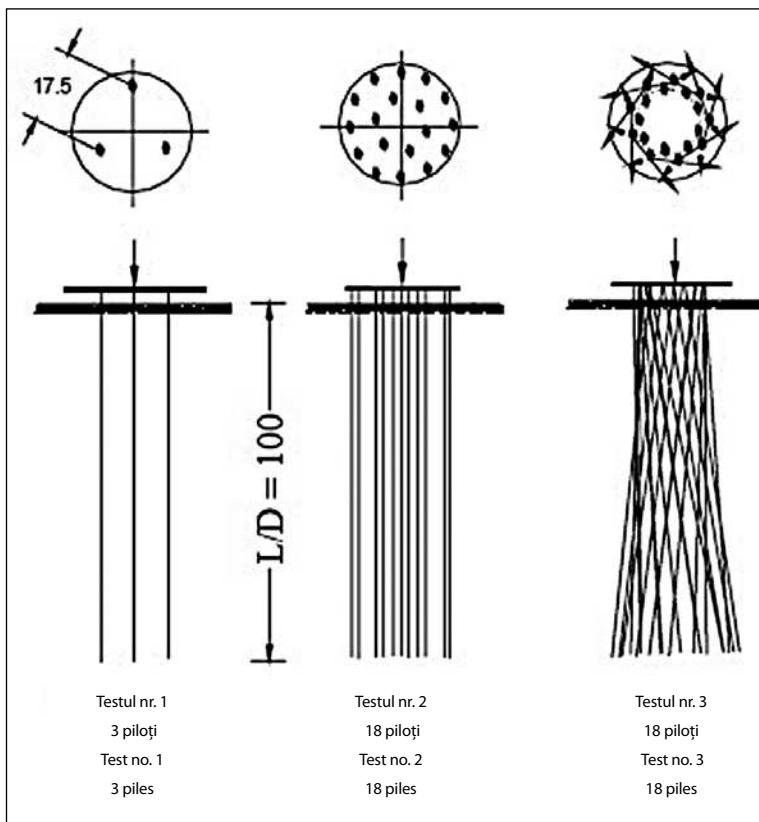
■ Fig. 4. Efectul de grup și efectul de rețea (LIZZI 1985). Sursă: Masaru HOSHIYTA, Y. OTANI, M. MEGA, "Application of Root Piles to Foundations and Reinforcing Structures in Japan", 2007.

■ Figure 4. Group effect and network effect (LIZZI 1985). Source: Masaru HOSHIYTA, Y. OTANI, and M. MEGA, "Application of root piles to foundations and reinforcing structures in Japan" (2007).

Case 1: when the micropile-type elements take axial or lateral loads directly and transmit them to the good foundation layer. It is the case of grouped micropiles or of micropiles placed in a simple network.

Case 2: when micropiles have the purpose of improving the foundation soil capacity, so that it will bear the loads transmitted from the structure. It is the case of micropiles placed in a network or reticulated.

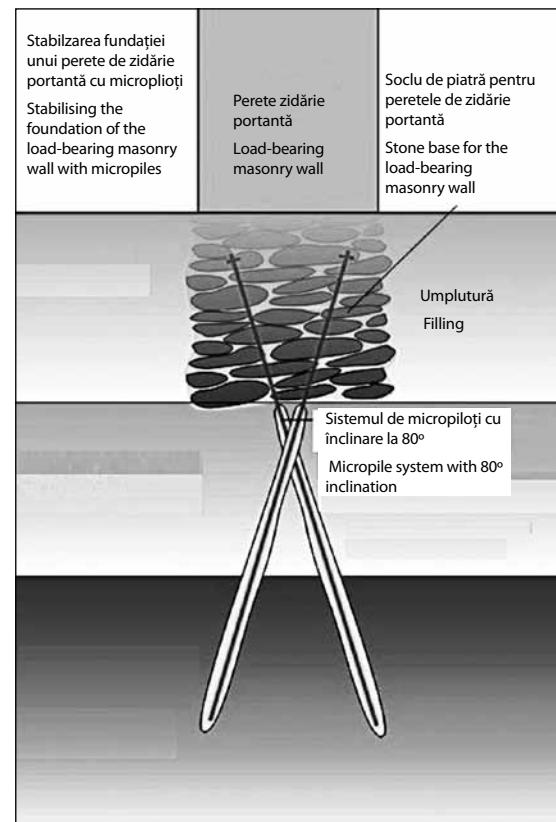
■ Fig. 5. Detaliu de consolidare cu micropiloți dispusi în rețea pentru fundația zidăriei portante, Biserică Sf. Iacob, Freiberg. Sursă: DIETZ, Klaus, SCHÜRMANN, André, „Foundation improvement of historic buildings by micro piles, Museum Island, Berlin and St. Kolumba, Cologne”, in Proceedings of the 7th ISM Workshop, Schrobenhausen, Germany, 2006.

■ Figure 5. Detail of consolidation using network micropiles for the load-bearing masonry foundation, St. James' Church, Freiberg. Source: Klaus DIETZ and André SCHÜRMANN, "Foundation improvement of historic buildings by micro piles, Museum Island, Berlin and St. Kolumba, Cologne", Proceedings of the 7th ISM Workshop, Schrobenhausen, Germany, 2006.

În figura 5 este prezentat detaliul de consolidare cu micropiloți pentru Biserica Sf. Jacob (Jakobikirche) din Freiberg, Germania.⁷

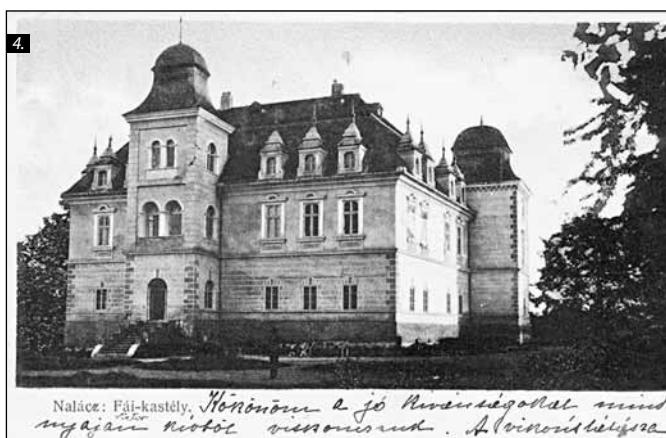
■ **Foto 4.** Ilustrată de la sfârșitul secolului al XIX-lea și începutul secolului al XX-lea. Remarcăm volumetria acoperișului corpului principal al conacului, precum și amenajările de grădină cu suprafețe prunduite, straturi de bordură și medalioane decorative, dispărute în prezent © MonumenteUitate

■ **Photo 4.** Postcard from the end of the 19th and the beginning of the 20th century. We notice the roof volume of the manor house's main building, as well as the garden elements with gravelled surfaces, curb plants, and decorative medallions, presently nonexistent © MonumenteUitate

and of its relationship with the landscape design elements uses only two postcards from the end of the 19th and the beginning of the 20th century (Photos 4-5) and the direct information recorded up on site.

tower's prominent position, which would allow us to think of it as associated with portico or loggia type spaces, the period illustrations show that at the time all openings had joineries, thus closing the tower's spaces (Photos 4-5). Their special nature came from their multiple orientation (openings on three sides) and, implicitly, through the wide perspectives on the park.⁵ The sequence of entrance to the manor house's main building suggests an intention to create a local compositional axis, but without transmitting it further to the park's layout. Thus, the entrance portico is reached by a stairway,⁶ and the hallway that follows is placed symmetrically along their axis, with a stairway having a ramp in the same axis to the intermediate landing, from where two ramps are symmetrically branched, leading to the first floor (Photo 8). Outside, the axis suggested by the portico and stairs ends at a short distance from the building, with a small circular ornamental basin made of stone (Photo 9).

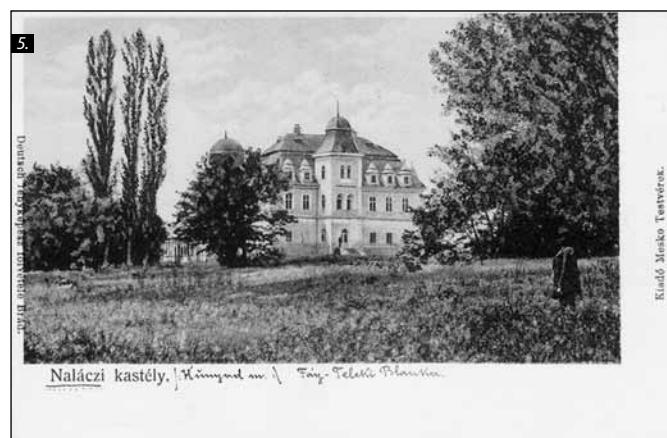
■ **Foto 5.** Ilustrată de la sfârșitul secolului al XIX-lea și începutul secolului al XX-lea. O zonă mai amplă a parcului este vizibilă în dreptul fațadei nord-estice a corpului principal al conacului. Remarcăm caracterul natural al terenului, vegetația mărunță uniformă, ca de câmp, precum și prezența vegetației înalte, a arborilor izolați sau grupați în mici pâlciuri © MonumenteUitate

■ **Photo 5.** Postcard from the end of the 19th and the beginning of the 20th century. A larger area of the park is visible along the north-eastern elevation of the manor house's main building. We note the natural character of the terrain, the even small vegetation, like in a field, as well as the presence of tall vegetation, of trees, isolated or grouped in small clumps © MonumenteUitate

at a certain distance from the building. The entrance stairs are lined on both sides by a parapet, also stepped, which, by all appearances, may have served as support for decorative flower pots. The second postcard (Photo 5) shows a larger area of the park next to the north-eastern elevation of the manor house's main building. From this distance, the landscaped walkways disappear from the observer's field of view; the terrain has slight waves, obtaining a more natural character, supported also by the image of the uniform layer of grasses and small field plants. From this basis, the tall vegetation emerges isolated or in small clumps (as the visible group of the three poplars), emphasising their exhibit nature.

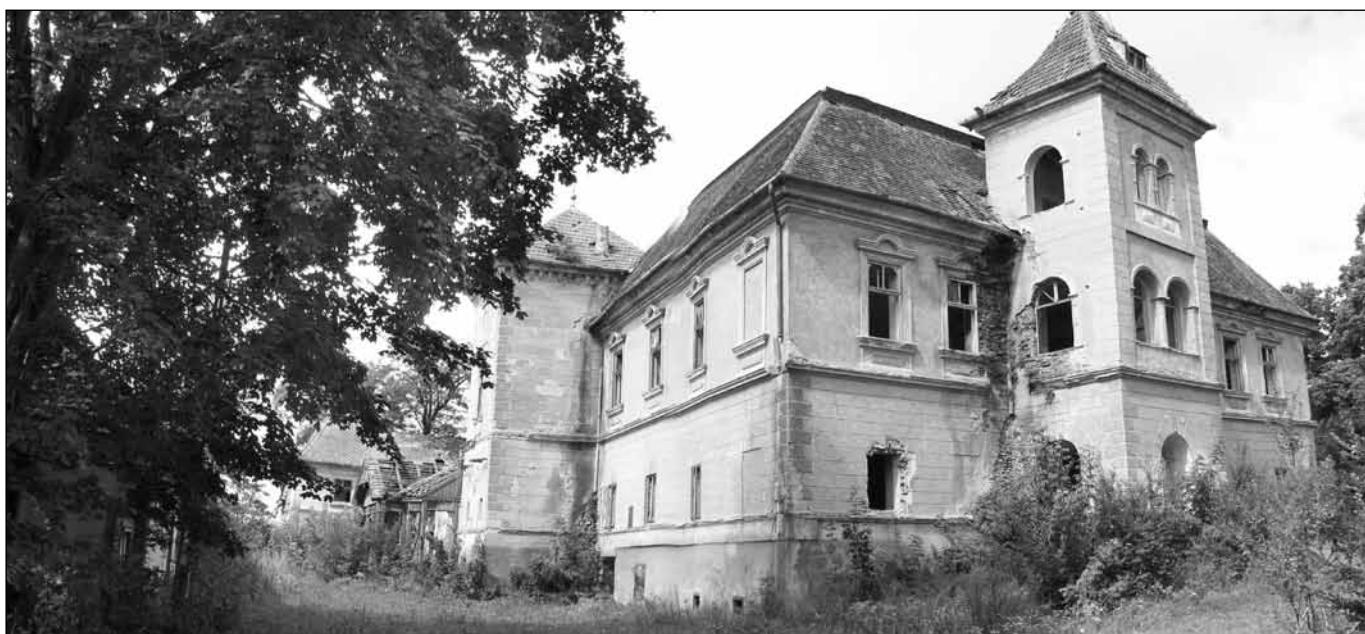
■ **Foto 6.** Laturile nord-estică și sud-estică ale conacului, surprinzând toate cele trei corpuri (principal, secundar și anex de legătură). Se observă în partea dreaptă a imaginii turnul intrării orientat spre parc © Andreea MILEA, 2010

■ **Photo 6.** The north-eastern and south-eastern sides of the manor house, showing all three buildings (main, secondary, and annex). To the right, the entrance tower, oriented towards the park, can be seen © Andreea MILEA, 2010

The manor house is composed of three buildings: a main one (north-eastern) and a secondary one (south-western), which communicate through an annex building (south-eastern) (Photo 6). The three buildings are grouped in a U-shaped general configuration, around a small square courtyard.⁴

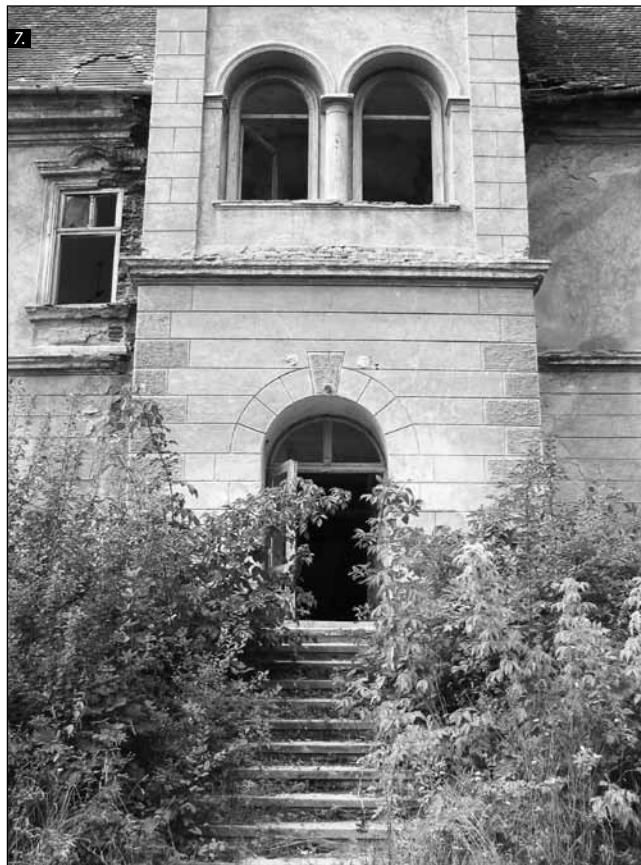
■ Foto 7. Intrarea în corpul principal al conacului. Înălțată față de teren, intrarea este precedată de un portic accesibil printr-o rampă de trepte din piatră
© Andreea MILEA, 2010

■ Photo 7. The entrance to the manor house's main building. Raised from the terrain, the entrance is preceded by a portico accessible through a stone stairway
© Andreea MILEA, 2010

The main building of the manor house has two entrances: a main one, housed at the ground floor of the north-eastern elevation's tower (Photos 4-5 and 7), and a secondary one on the south-western elevation, rather a possible connection with the courtyard configured by the manor house buildings and, through it, to the park, than an actual entrance.
