## ÚJ FELADATKÖR A MAROVISZ-BAN SZALAY KÁROLY IRODAVEZETŐ BEMUTATÁSA

### *Experiences in failure analysis at AGMI Pte Co. Ltd.*

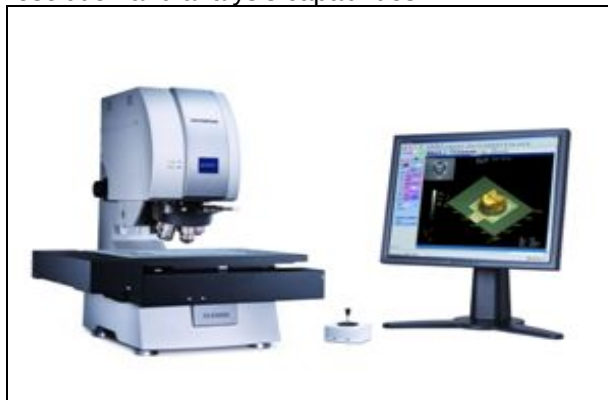
**1. ábra.** Olympus LEXT – Nagy felbontású 3D felületi profil vizsgálat és mérés UV-lézer alapú konfokális mikroszkóppal

**Figure 1:** Olympus LEXT – High resolution 3D surface profile observation and measurement with UV-laser confocal microscopy

The LEXT is designed to essentially replace these three different tools with one single solution. This has required the application of a number of technical advances which allow the system to move easily from lowest magnification – 120x, to the highest 14,400x, whilst providing peerless resolution and analysis capabilities.

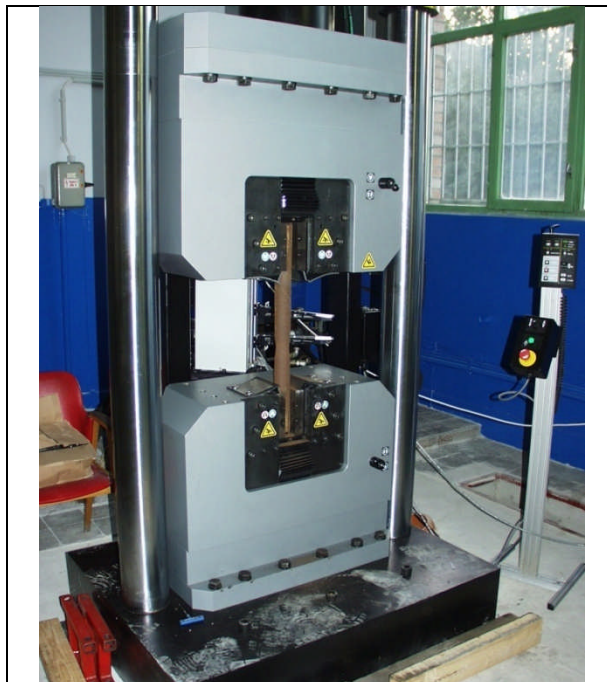
**1. ábra** Az ország egyik legnagyobb, 1500 kN kapacitású szakítógépe működés közben  
**Figure 1** One of the highest 1500 kN capacity tensile testing machine of Hungary in operation

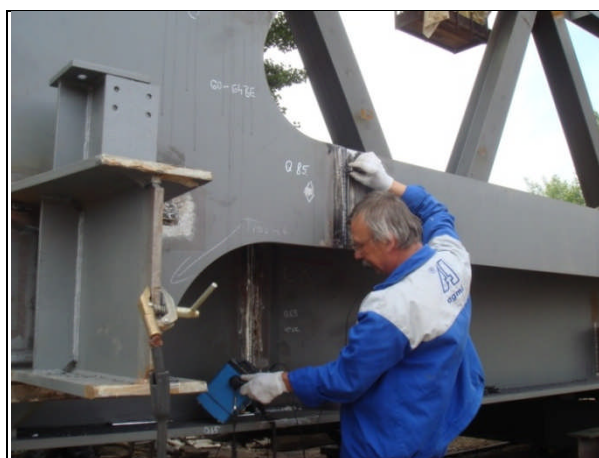
**3. ábra** Helyszíni roncsolásmentes anyagvizsgálat az épülő új Duna hídon  
**Figure 3** NDT of the new Danube bridge part on site

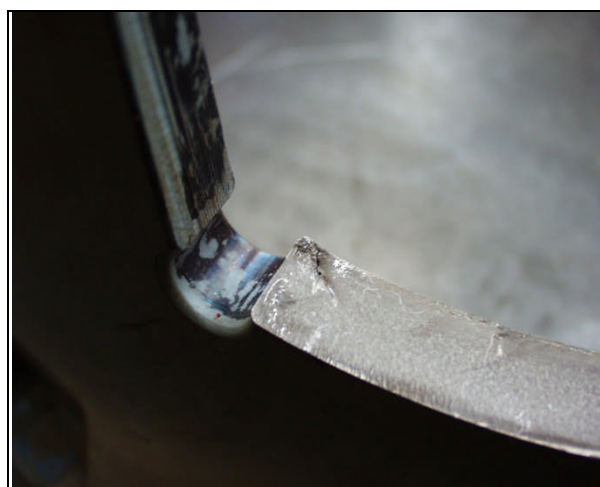
4. ábra – Folytonossági hiányt „sejtető” elváltozás  
Fig 4. – Defect indicating discontinuity

- A töretfelületen, a belső átmérő közelében, folytonossági hiányt „sejtető” elváltozás figyelhető meg (lásd 4. ábra).
- A törési felületen a ciklikusan ismétlődő mechanikai igénybevételre, fáradásos repedésterjedésre jellemző töréskép jelei ismerhetők fel. A repedés a jobb alsó sarokból indult, és a keresztmetszeten közel átolsan haladt a belső átmérőtől a külső átmérő irányába (lásd 5. ábra).
- A kétféle törésképet mutató töretfelületek arányból megállapítható, hogy a folyamatot előidéző mechanikai igénybevétel igen kicsi, hiszen a végső törésnél a teherviselő keresztmetszet az eredetinek 10-15 %-a.

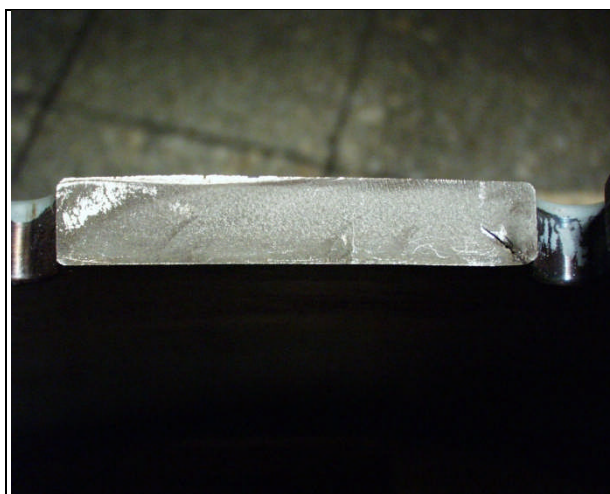
5. ábra – Kifáradási folyamatra utaló törésselület  
Fig 5. – Fracture surface indicating fatigue process

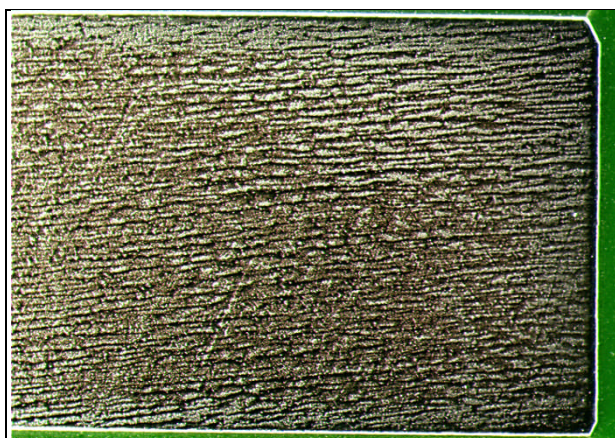
**7. ábra** – Az alakított szerkezet  
**Fig 7.** – The formed structure

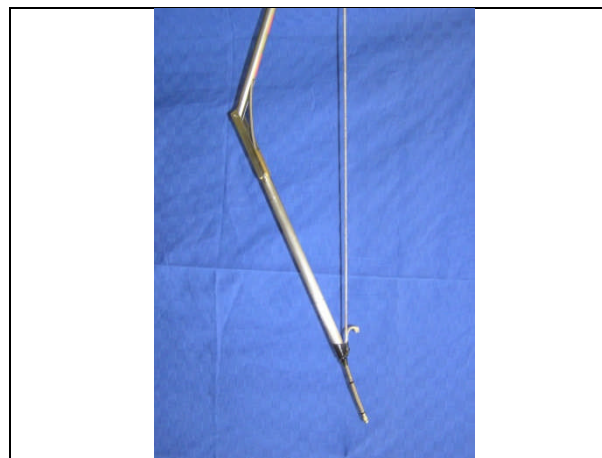
4. ábra – Pozícionálható vezetőső endoszkóphoz

Fig. 4. – Equipment capable of positioning the optic fiber of the endoscope

Ammóniás folyadékgyűjtő tartályok nem rendelkeznek nagyméretű búvónyílásokkal. Hajlékony optikai szállal a tartály belsejében elvégzendő endoszkópos varratellenőrzés nehézségekbe ütközött, mert a bevezetés helyétől viszonylag távol elhelyezkedő területet kellett vizsgálni. Olyan eszközt kellett szerkesztenünk, mellyel az Ø25 mm-es csőcsonkokon is bejuttathattuk az optikát a tartályok belsejébe, és azt a megkívánt pozícióban tartva remegésmentes, további vizsgálatra alkalmas képet készíthettünk. A vezetősővel bejuttatott optikát a tartályfal felé lehetett fordítani és annak közelében körbe lehetett vezetni. A csőre rajzolt jelek segítették a pozicionálást, így a belső felületen

észlelt indikációk pontos pozíciói meghatározhatók voltak [1]. A készüléket és néhány felvételt a 4–6. ábrák mutatnak be.

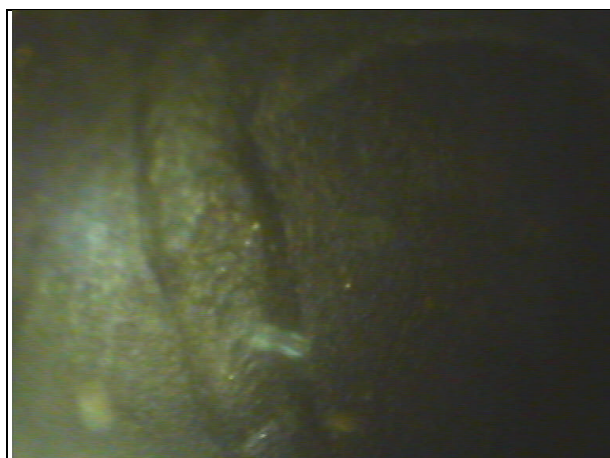
**6. ábra** – A tartály körvarrata  
**Fig. 6.** – The circular weld of the vessel

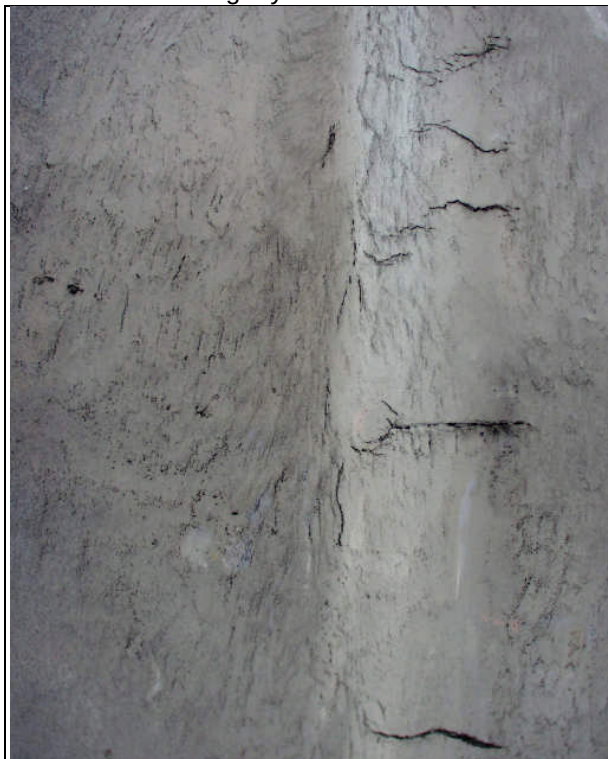
**11. ábra** – Repedések egy gőzvezeték hegesztési varratában (N  $\approx$  1x)  
**Fig. 11.** – Cracks in the weld of a steam pipe (M  $\approx$  1x)

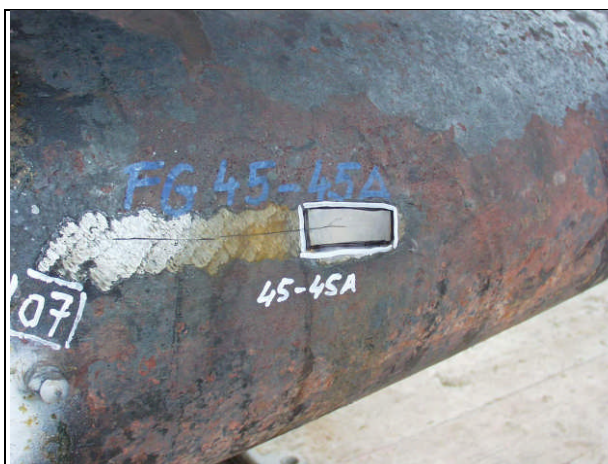
**15. ábra** – Gőzvezeték ív húzott szálán feltárt repedés, és az előkészített helyszíni lenyomat

**Fig. 15.** – Crack in the tension zone of a main steam pipe and the prepared position of the replica test

A feltárt indikációk nem feltétlenül jelentenek azonnal megoldandó problémát. Ha a hiba már bizonyíthatóan hosszabb ideje jelen van a szerkezetben, csak eddig nem diagnosztizálták és különösebb üzemi problémát sem okozott, bizonyos feltételek mellett maradhat minden a régióban. Példaként hozható fel egy 30 éve üzemelő főgőzvezetékben talált, egyértelműen gyártási eredetű anyagfolytonossági hiány további sorsa (15. és 16. ábra).

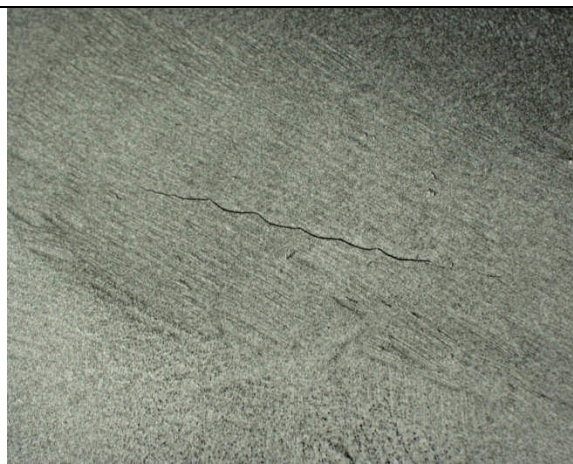
**1. ábra** – Tartály belső falán roncsolásmentes eljárással feltárt indikáció  
**Figure 1** – Indication found by NDT on the inner surface of a vessel

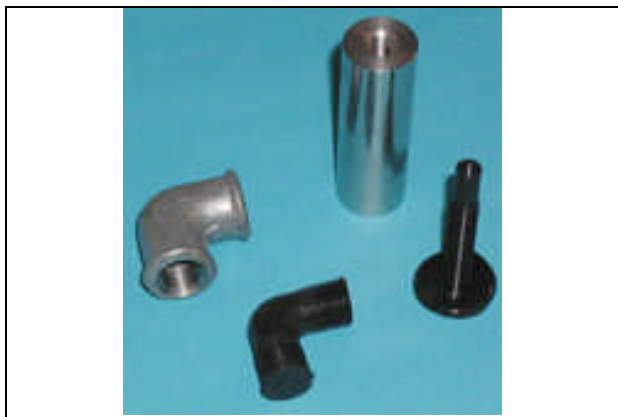
**12. ábra** – Mintakészítés szilikongumival  
Figure 12. – Pattern making with silicone rubber

- A lenyomatokról készített felvételek képelemző rendszerrel tovább vizsgálhatók, meghatározható pl. a porozitás, a szemcseméret, illetve a kiválások, elváltozások statisztikai elemzése elvégezhető.
- Felületi érdesség mérés, illetve a korróziós károsodás vizsgálata. A síkba feszített lenyomaton érintésmentes technikával magasságkülönbségek, távolságok mérhetők. A szilikongumi zsugorodása elhanyagolható, és jól felveszi a felület, mélyedések kontúráját. A 10–12. ábra néhány jellemző új alkalmazási példát mutat be.
