Castrum

PUSZTAI TAMÁS
A keleméri Mohosvár

A CASTRUM BENE EGYESÜLET HÍRLEVELE

ÉPÍTÉSI TECHNOLÓGIA ÉS TERMÉSZETES SZIKLAFELSZÍN A MAGYARORSZÁGI VÁRAKBAN¹

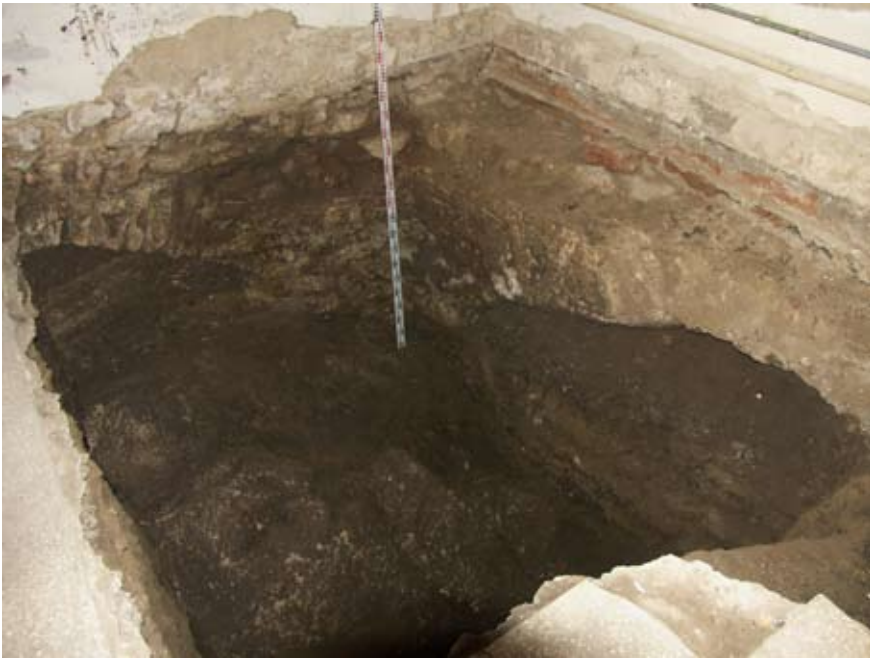
3. Teherhárító ív Siklós várában (fotó: Juan Cabello)

Amikor maga a sziklafelszín alkotta a járósínt, azt az építkezés folyamán általában vízszintesre lefaragták. Ha a sziklát földréteg borította, az alapozást alkotó szikla egyenetlenségeit át kellett hidalni, ennek a legegyszerűbb módja pedig a fal teherhárítóívvel való megerősítése volt. Jó példát találunk erre a dunántúli *Siklóson* (2. ábra). A vár egy kisebb magaslat tetején található, jelenlegi formáját a 14. század folyamán nyerte el. Később, a 16. század elején reneszánsz stílusban újjáépítették, majd a 18. században megnagyobbították. A Czeglédy Ilona által korábban végzett részleges feltárások után nemrég alkalom adódott az újabb kutatásra a helyreállítási munkálatok kapcsán (Juan Cabello, Bartos György). Ennek során került feltárásra a 14. század végén épült keleti palotaszárny fent említett alapozása (3. ábra).

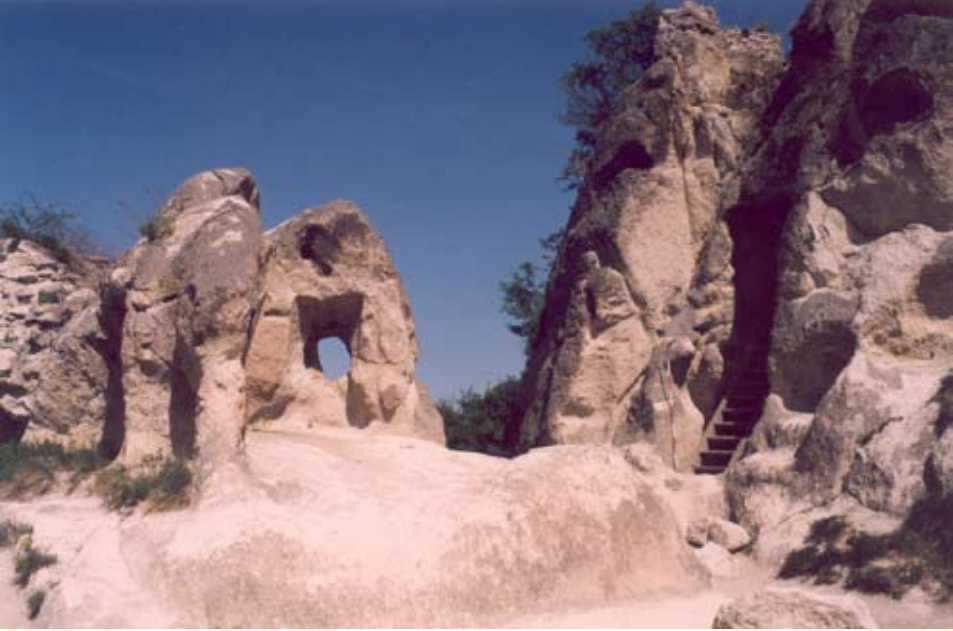
5. A kapu maradványai Sirokon (fotó: Fülöp András)

A leglátványosabb magyar példa a vár és a sziklafelszín kapcsolatára a puha vulkáni tufából álló hegy tetején álló *Sirok* vára. A legutóbbi közettani vizsgálatok³ megerősítették, hogy a szikla nem riolittufa (ahogy azt a történeti és néprajzi irodalom állítja) hanem dácittufa. A vár a 13. század vége körül épült, írott forrás először 1320-ban említi. Az alsó várat, melyet az 1960-as években tárt fel Kovács Béla.⁴ 1562-ben ötszögű bástyákkal nagyobbították meg. Az alsóvár környékének újabb kutatását Fülöp András végezte,⁵ akinek a felső vár addig érintetlen részének kutatására is lehetősége nyílt. Az utóbbi során világossá vált, hogy a sziklafelszínt több alkalommal érintetlenül hagyták, azonban a nagy kiugró sziklákat beépítették a várfalba. A 13–14. századi felsővárnak, amelyről még keveset tudunk, másik érdekes vonása hogy az alsóvárból egy meredek, sziklába vágott alagúton át vezető lépcsővel volt megközelíthető (5-6. ábra). A bejárati folyosóhoz erődítésképpen kaput építettek, melynek két derékszögű falát (és egy nyílást) a természetes helyén álló sziklából faragták ki, míg a harmadik és negyedik falat kőből építették meg – ezek később elpusztultak (5. ábra).

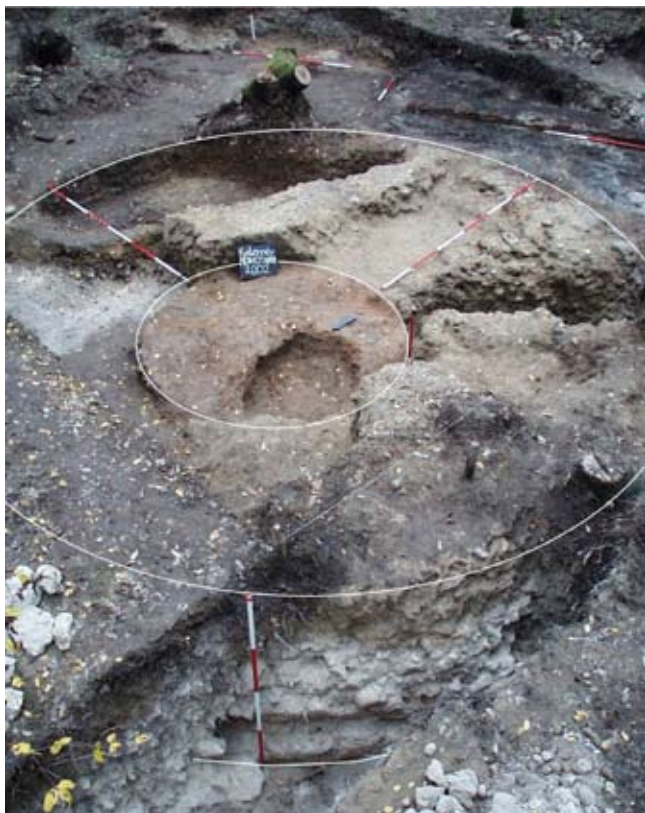
11. A központi kerek torony maradványai

A fallal körülvett terület közepén egy kerek alaprajzú torony állt. A torony átmérője 9 méter, falvastagsága 3 méter volt. A torony belső járószintjét a későbbi bolygatások elpusztították. A torony ÉNy-i részén az egykori falazat mintegy 2 méter magasságig megmaradt, fal-magja öntött köves, külső oldala durván faragott kővel burkolt (11. kép).

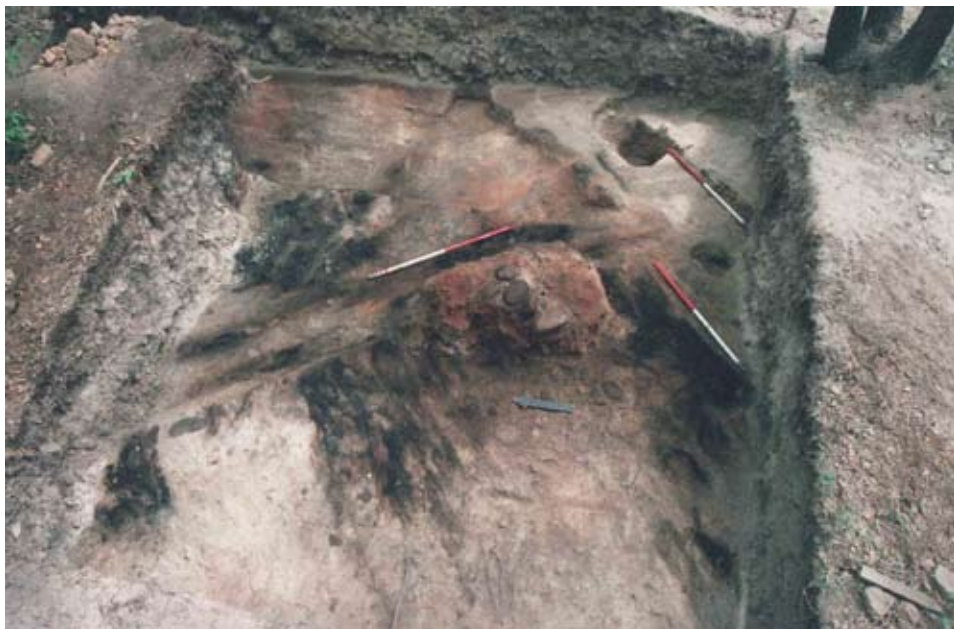
13. Leégett boronaépület a várfa belső oldalánál

A kőből épült várfal belső oldalához faszervezetes épületeket illesztettek. Az eddigi kutatás három épület nyomait találta meg. A délkeleti sarokban egy boronaszerkezetes épület szenült gerendáit és padlóját találtuk meg (13. kép). Az épület északi fala mentén edényeket tárolhattak, melyek a fal tövében összetörve kerültek elő. A padlószinten több zsáknyi égett gabona volt. A gabona alatt vas szerszámok: balta, kapu, csákány került elő. A padlót fedő gabona fölött elhelyezkedő vastag, égett agyagos omladékban, jelenleg

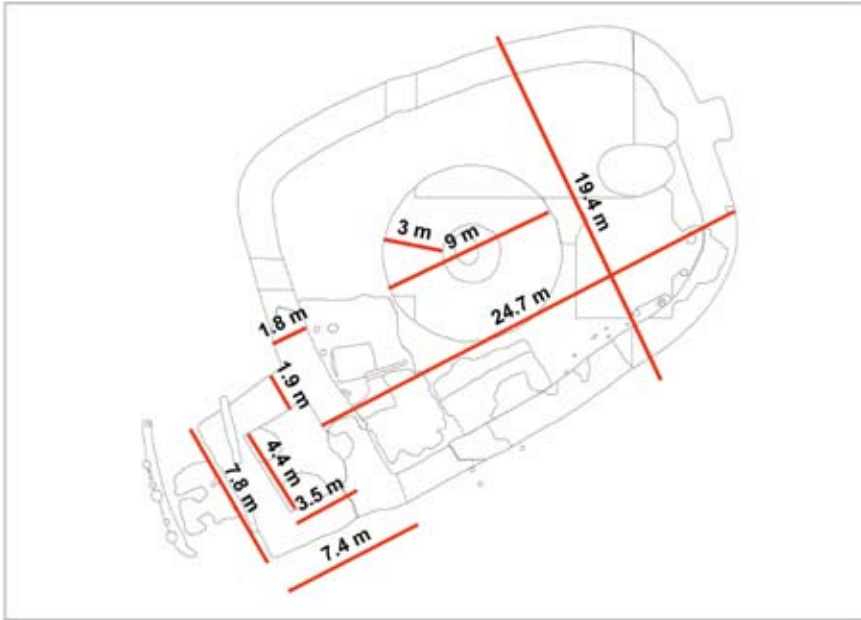
18. A várbelső méretei

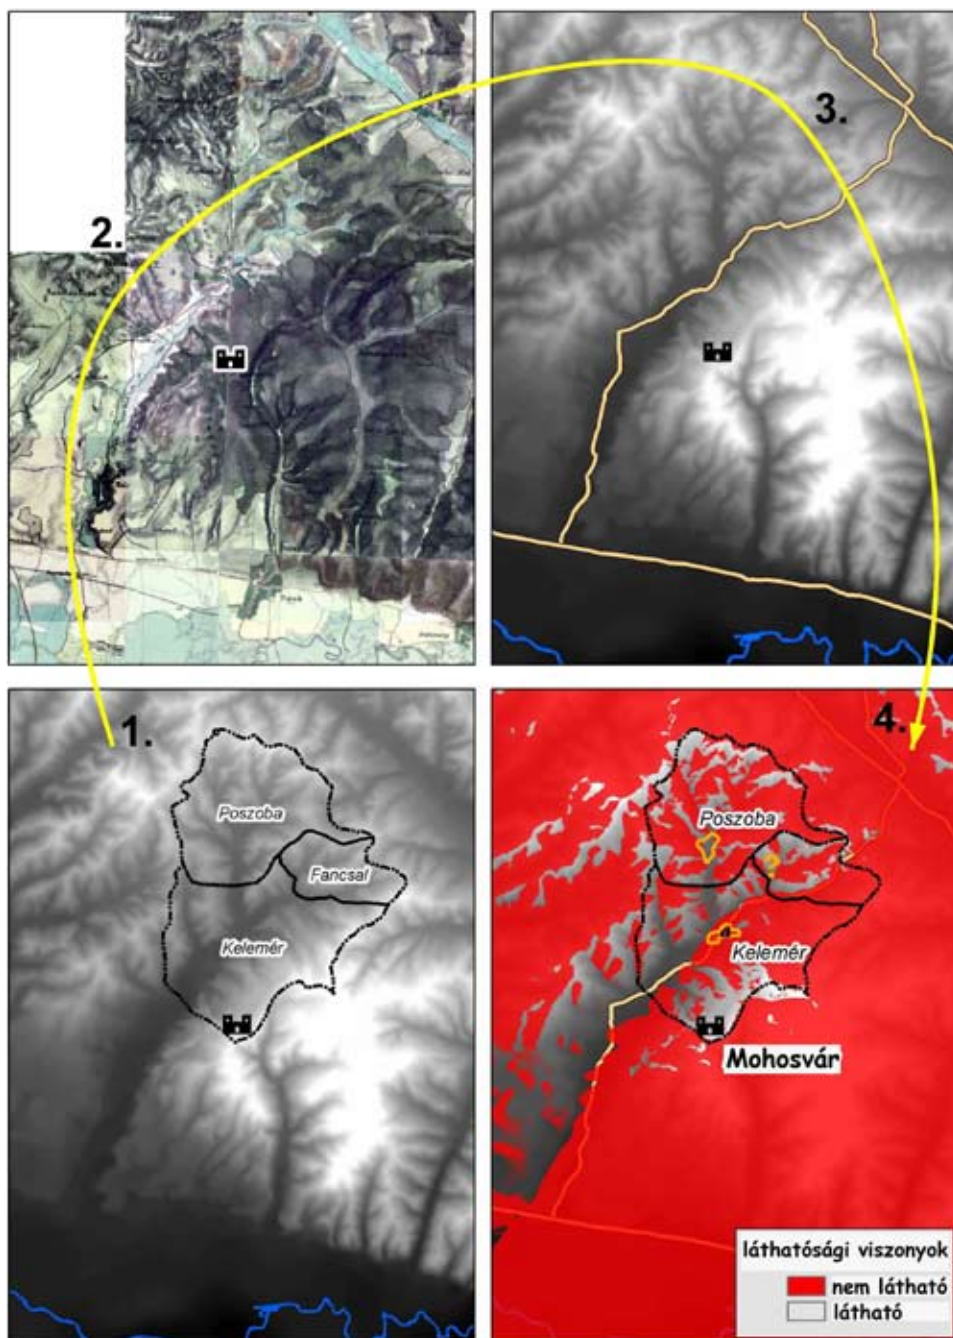
20. A vár és környezetének láthatósági viszonyai

Mely falvakat látták a Mohosvár lakói, és mely falvakból látták a Mohosvárat? Ha azt vizsgáljuk, hogy vajon a Gut-Keled nemzetség falvaiból látták-e a Mohosvárat, falvaként eltérő képet rajzolhatunk meg (20. kép).

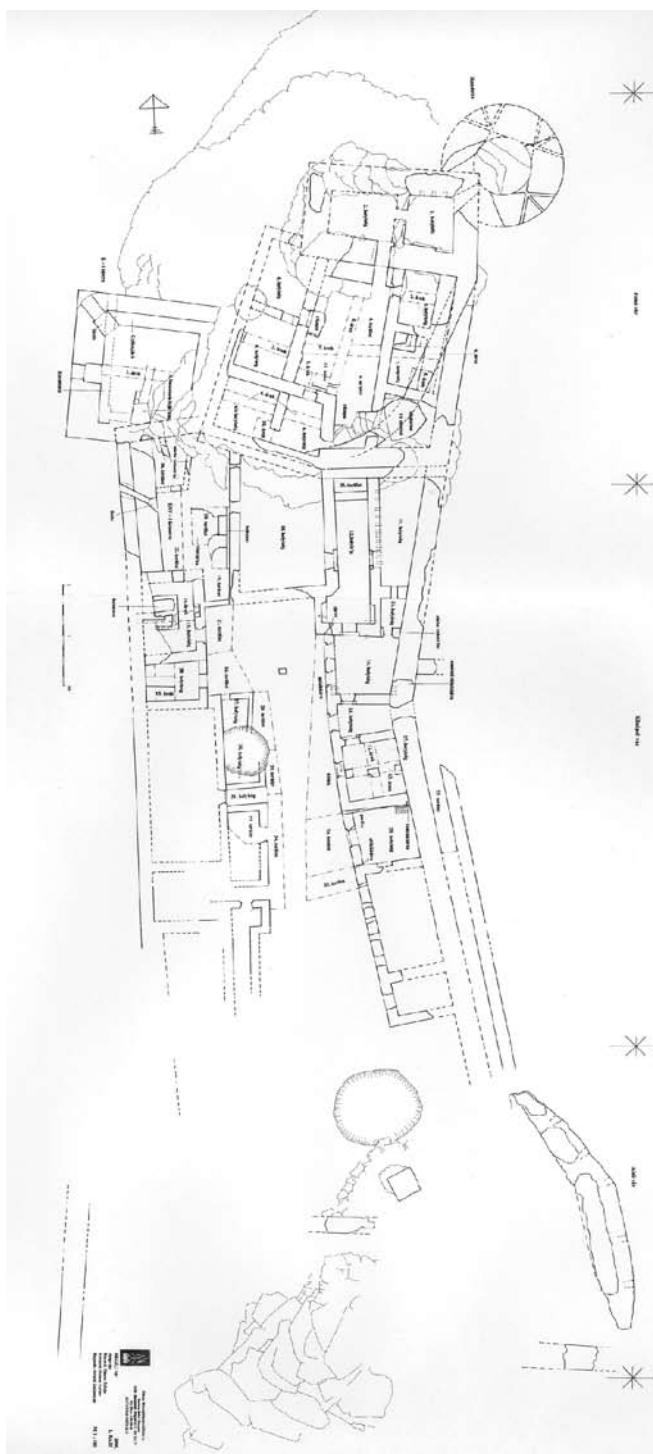
A regéci vár kutatási alaprajza, 1999-2006.

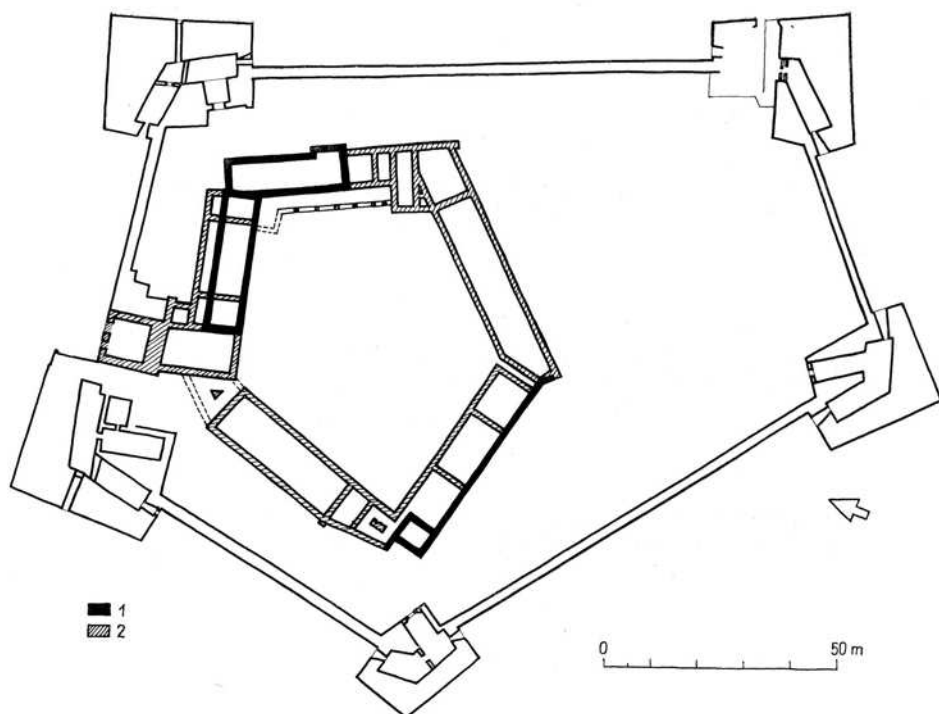
*A sárvári vár alaprajza Pámer N. és Tóth M. 1975. után
(1: 13-14. századi épületrészek, 2: 17. századi épületrészek, a bástyás védőöv 1615-ből)*
