ÖRÖKSÉG

A KULTURÁLIS ÖRÖKSÉGVÉDELMI HIVATAL TÁJÉKOZTATÓ FOLYÓIRATA ■ WWW.KOH.HU

Beszámoló az Észak-magyarországi Iroda 2009. évi műemlék-felügyeleti munkájáról

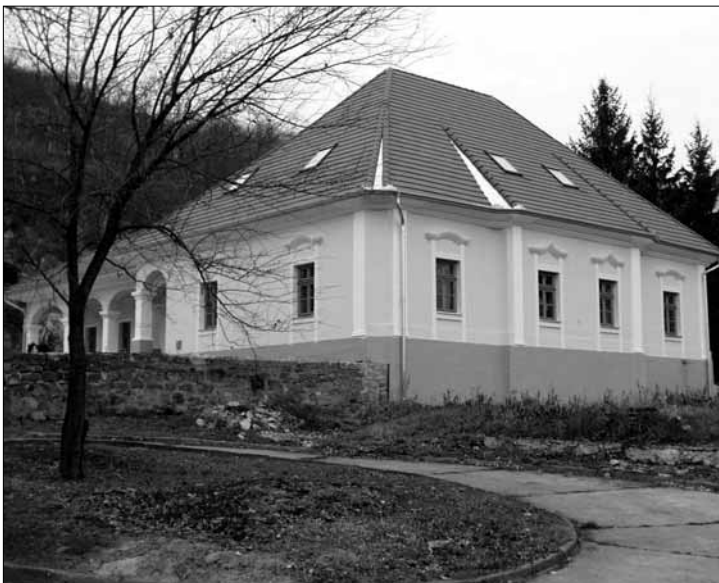
*Majtényi-kúria
A 18. század
végén épített késő
barokk épületen
jól látható klasz-
szicista átalakítá-
sokat végeztek*

2009-ben a tibolddaróci volt Majtényi-kúria ügyét végleges fennmaradási (egyben használatbavételi) engedély kiadásával sikerült lezárni. (A felújítás ügye kb. tíz éve húzódott, és ez időszak alatt két alkalommal volt az ügyben fellebbezés és II. fokú határozat. Az „ügyeletes” szomszéd fellebbezők valahogy elfelejtették a végleges döntést megfellebbezni).

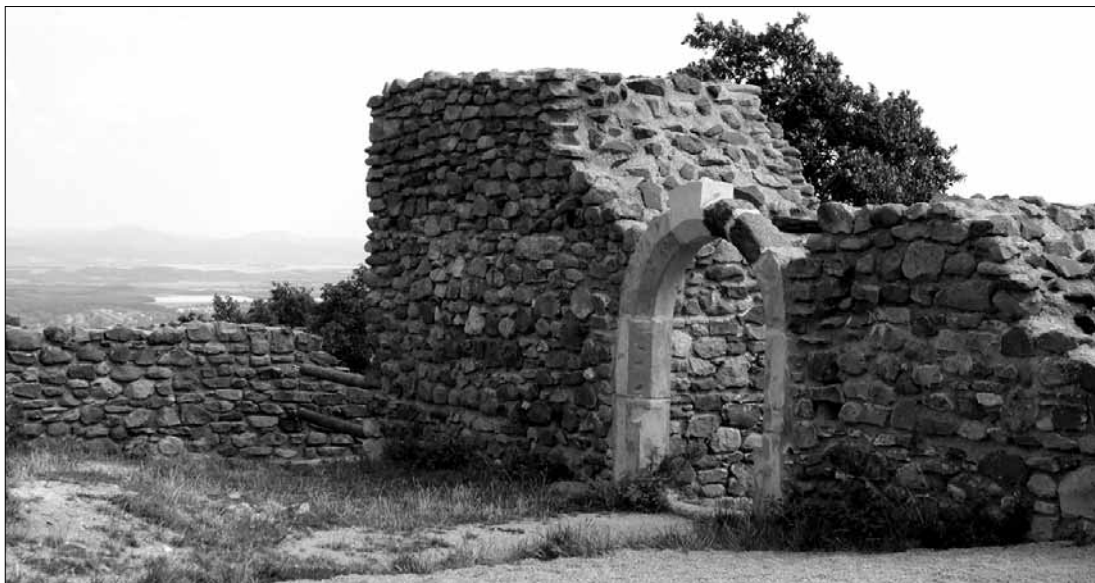
A törmelékből előkerült kőanyagot visszaépítettük a falakba.

Bár külső szemlélő számára a munka üteme lassú (és ezt a program szervezői is időnként így érzik), csak az elmúlt időszakban 1000 m³ kőanyagot építettünk be. (Mindezt úgy, hogy az építési költségeket pályázatokból, támogatóktól elő is kellett teremteni!)

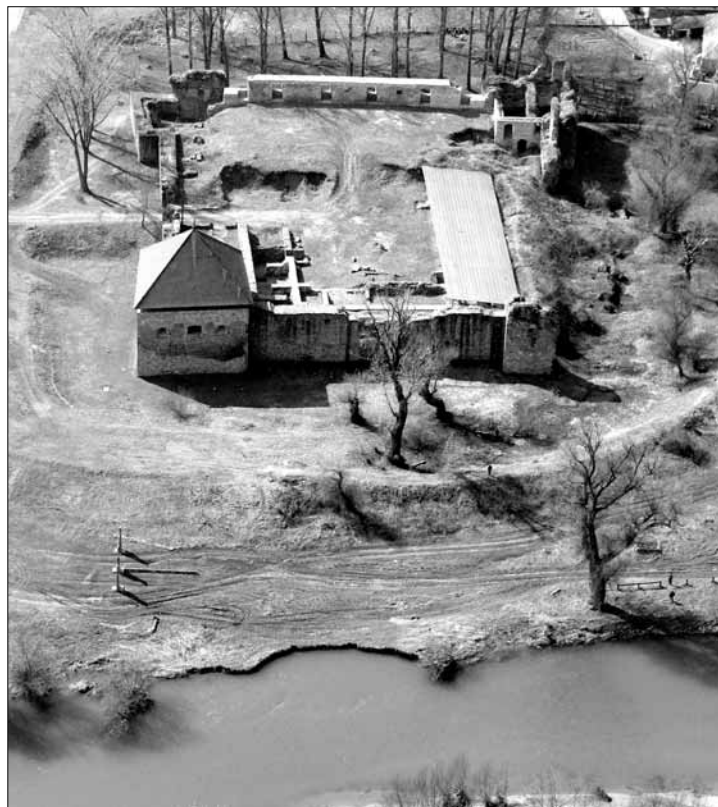
*Ónod
Feltártuk a vár-
belső déli szár-
nyának nyugati
részét, a középkori
kapu maradványait rejtõ
nyugati belső fal
nagy részét,
valamint a vár-
belső északi szár-
nya alatt búzódó
pince nagy részét
is.*

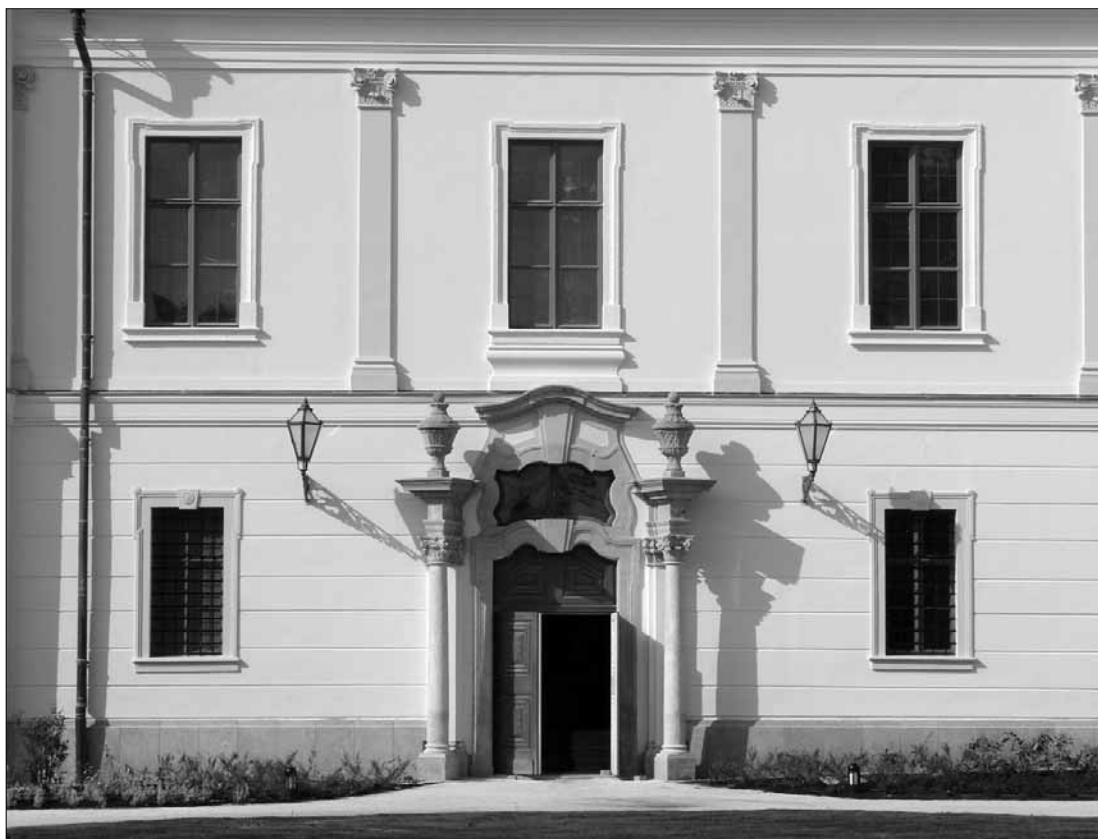
A homlokzat helyreállítása a korábbi gyakorlat szerint történt

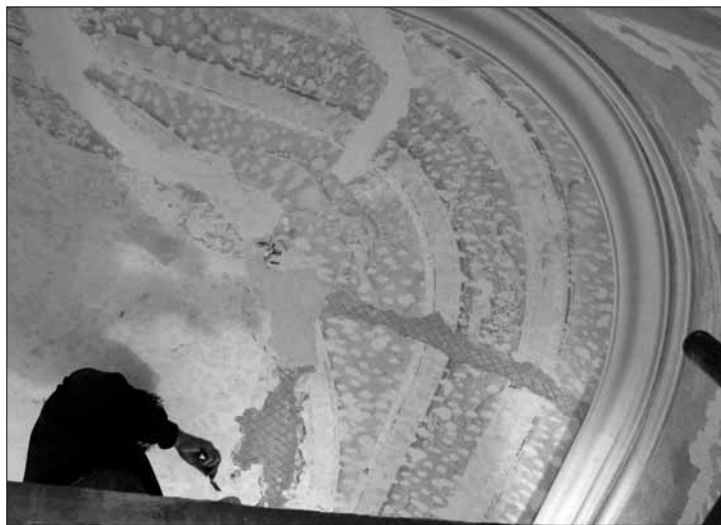
Restaurált plasztika a bajdani istállóban.

A tervezett stukkó párkány helyett a festett párkány rekonstrukciója készült.

Pontosíthattuk továbbá az egykori, majd levert párkányok helyét, méretét, viszonyát a feltárt festésekhez. Egy esetben még elfalazott párkánymaradvány is segítette a hiteles profilú tagozat rekonstrukcióját. Értelemszerű tehát, ha a párkányok egy része az új információk birtokában az eredeti tervtől eltérően készült. Természetesen a változtatást minden esetben a szakmai zsűri jóváhagyása előzte meg. Restauráltuk az hajdani istálló helyenként csak lenyomatban, másutt szinte teljes épségben megmaradt stukkó plasztikáit. A később szobákká alakított helyiségek egy részében visszaállítottuk az itatóvályúk fülkéinek keretezését, érzékeltetve az új

istállóba korábban áthelyezett itatók helyét és profilozását is. Mindezt megalapozottá tette egy szerencsés módon feltárt fülkerészlet, ahol még a tagozatok egykori színezése is megmaradt.

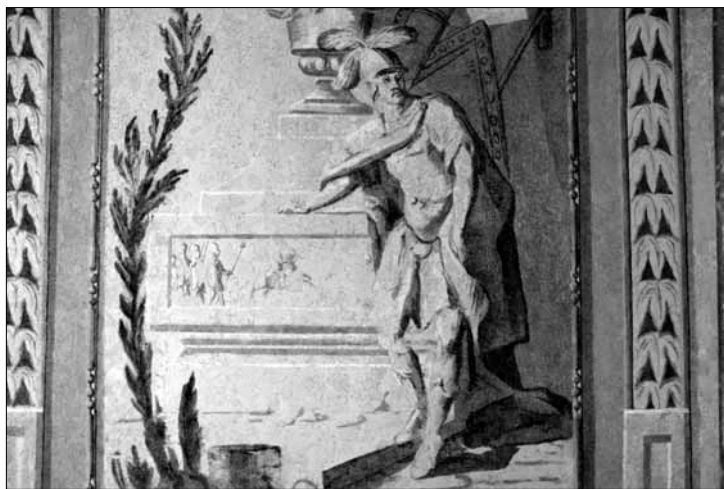
Tízennyolc restaurátor csak a tömítésekben dolgozott bónapokig. Volt olyan felület, ahol egy négyzetméteren kilencszáz lyukat számoltunk meg.

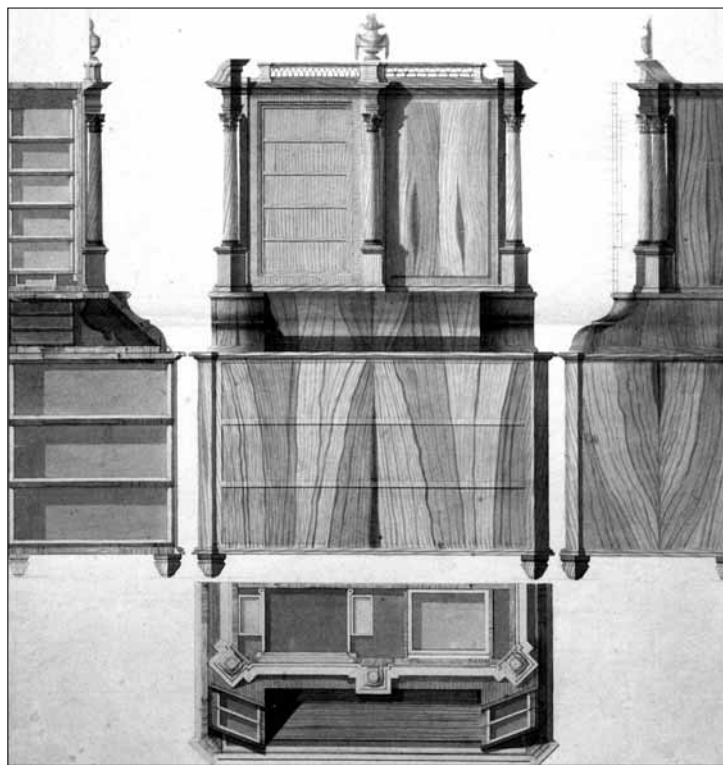
A konzolasztalok szobros óraházai után directoire romantikus írószekreter teljes műszaki rajza következik metszetekkel, titkos fiókok rugószerkezeteivel.
