HIDROLÓGIAI KÖZLÖNY

A MAGYAR HIDROLÓGIAI TÁRSASÁG LAPJA • 103. ÉVF. 1. SZÁM • 2023
HUNGARIAN JOURNAL OF HYDROLOGY • VOL 103. No. 1. • 2023

Major Veronika: Előszó	3
TUDOMÁNYOS KÖZLEMÉNYEK	
Báder László: Magyarország vízmérlege és az éghajlatváltozás.....	4
Illés Zsombor, Nagy László: Völgyzárógátak földrendésbiztos tervezésének fejlődése – esettanulmányok	17
Pomázi Flóra, Baranya Sándor, Ermilov Alexander Anatol, Török Gergely Tihámér, Horváth Gábor, Pál Irina: Az Alsó-Dráva antropogén és természetes hatásokra bekövetkezett függőleges mederváltozásainak vizsgálata ...	32
Strausz Tímea, Ács Tamás, Decsi Bence, Varga Laura: Budapesten létesített vízáteresztő burkolatok vízáteresztő képesség változásának vizsgálata terepen végzett mérésekkel	48
TÖRTÉNELMI PILLANATKÉP	
Konecsny Károly: Adatok a Mária és Hodos Patak völgyi Vízitársulat működéséről (1904-1912)	59
Albert Gábor: P. Károlyi Zsigmond és a Dégen-korszak vízügyi történetírása	66
FÓRUM	
Petrőcz Bálint, Németh József: 70 éves az Észak-dunántúli Vízügyi Igazgatóság	73
ESEMÉNYEK	
Major Veronika: Fejér László Wellmann Imre díjat kapott	81

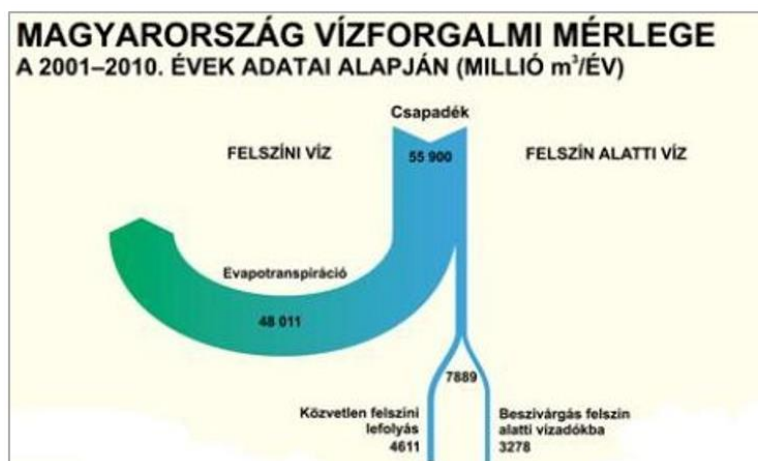
2. ábra. Magyarország vízmérlege, részlet. Magyarország Nemzeti Atlasza (Kocsis 2018)
Figure 2. Water balance of Hungary (detail). National Atlas of Hungary (Kocsis 2018)

Magyarország vízmérlegének főbb tagjait mutatja be a 2001-2010 közötti 10 éves átlagok alapján a 2. ábra (Kocsis 2018). Az eredeti teljes ábrából kiemelt tagok (a csapadék, a párolgás-párologtatás /evapotranszpiráció/ és a lefolyás-beszívárgás) mind Magyarország teljes területére megadott értékek. Az átfolyás jelentős tényező – és kezelése a vízügyi ágazatnak rendkívül sok feladatot jelent – de azt most nem vesszük figyelembe, hogy a helyi rendszer működés sajátosságait tartjuk a vizsgálatunk fókuszában. (Ha mennyiségi sorrendben közelítenénk meg az átfolyás hatását, az háttérbe szorítaná azokat a kiemelt tagokat, amelyek területi hatása leginkább érvényesül. A társadalmi és gazdasági vízfelhasználással hasonló a helyzet: számunkra ugyan a saját vízigényünk kielégítése a legfontosabb, de az nagyságrendileg kisebb a vizsgálandó rendszer kiemelt tagjainál, később ezeket is vizsgálhatjuk külön.)

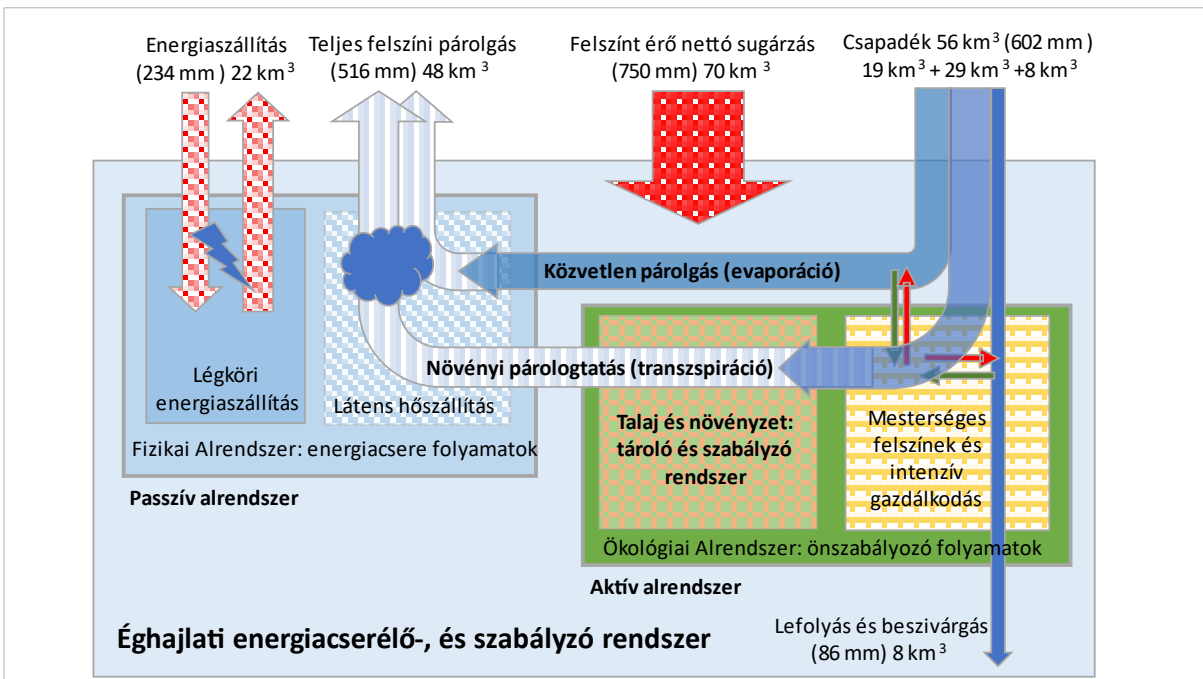
3. ábra. Az „éghajlati energiacserélő- és szabályzó rendszer” modellje Magyarország vízmérlegének 2001-2010. évi átlagai alapján (Kocsis 2018, a szerző szerkesztése)

a további egyeztetések vitaindító alapja lehet. (A modell a közép-európai kontinentális éghajlatra jellemző arányokkal mutatja be a főbb rendszerelemeket. Eltérő éghajlaton az arányok és a hangsúlyok értelemszerűen mások lehetnek és további részletekre lehet szükség.) Az ábrán szerepelnek Magyarország vízmérlegének fontosabb adatai (a 2. ábra szerint), valamint a rendszermodell meghatározó tagjai: Bemenetek, Kimenetek (az 1. táblázat szerint). A légköri energiaszállítás átlagos éves értékére feltüntetett adat csak becslés a nettó sugárzás és felszíni párolgás alapján. Az energia mennyiségét eltérő mértékegységben fejezhetik ki az egyes szakterületek. SI mértékegységben az alapegység Ws (1 Watt teljesítmény 1 másodperc alatt) és $1 \text{ Ws} = 1 \text{ Joule}$. Gyakran használt származtatott energia mértékegység az 1 m^2 -ről elpárolgó 1 liter (azaz 1 mm vízréteg) párolgásához szükséges energia. A víz párolgáshőjét 2480 KJ/kg-nek véve ez 1 kg vízre 2480 KJ-t jelent, amely kWh-ban kifejezve $2480/3600 \text{ kWh} = 0,69 \text{ kWh}$.

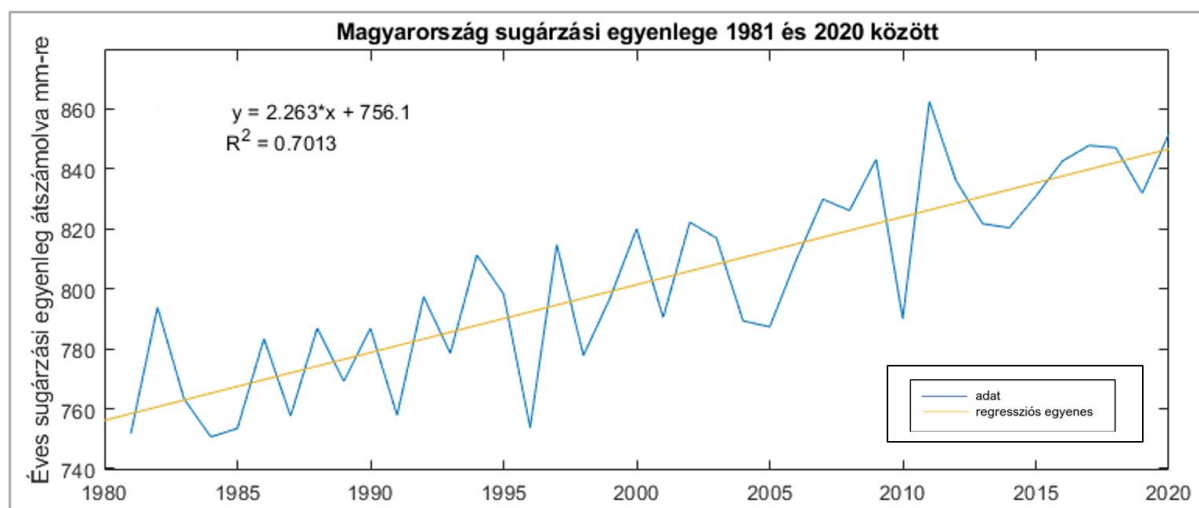
4. ábra. A nettó sugárzási mérleg éves átlagértékei Magyarországra 1981 és 2020 között, átszámolva mm-re (a szerző ábrája, az adatok forrása: ECMWF)

Figure 4. Annual values of the net radiation balance in Hungary in 1981-2020, expressed in mm of evaporation (edited by the author, data from ECMWF)

40 év alatt a nettó hosszúhullámú sugárzás (ECMWF str paraméter) trendvonala állandó értéken maradt, míg a nettó rövidhullámú sugárzás (ECMWF ssr paraméter) emelkedő tendenciát mutat ($3\,700 \text{ MJ/m}^2$ -ről $3\,900 \text{ MJ/m}^2$ -re, mintegy 200 MJ/m^2 -rel növekszik). A besugárzás növekvő trendjének ellenőrzésére nézzünk meg egy másik forrást, az OMSZ 37 mérőállomásának homogenizált, $0,1^\circ \times 0,1^\circ$ -os felbontású rácspontra interpolált napi adatainak összesítését is (6. ábra). Itt a teljes felszínre beérkező rövidhullámú sugárzási energiát látjuk, de a növekmény hasonló mértékű változást mutat, mint az ECMWF adatok.

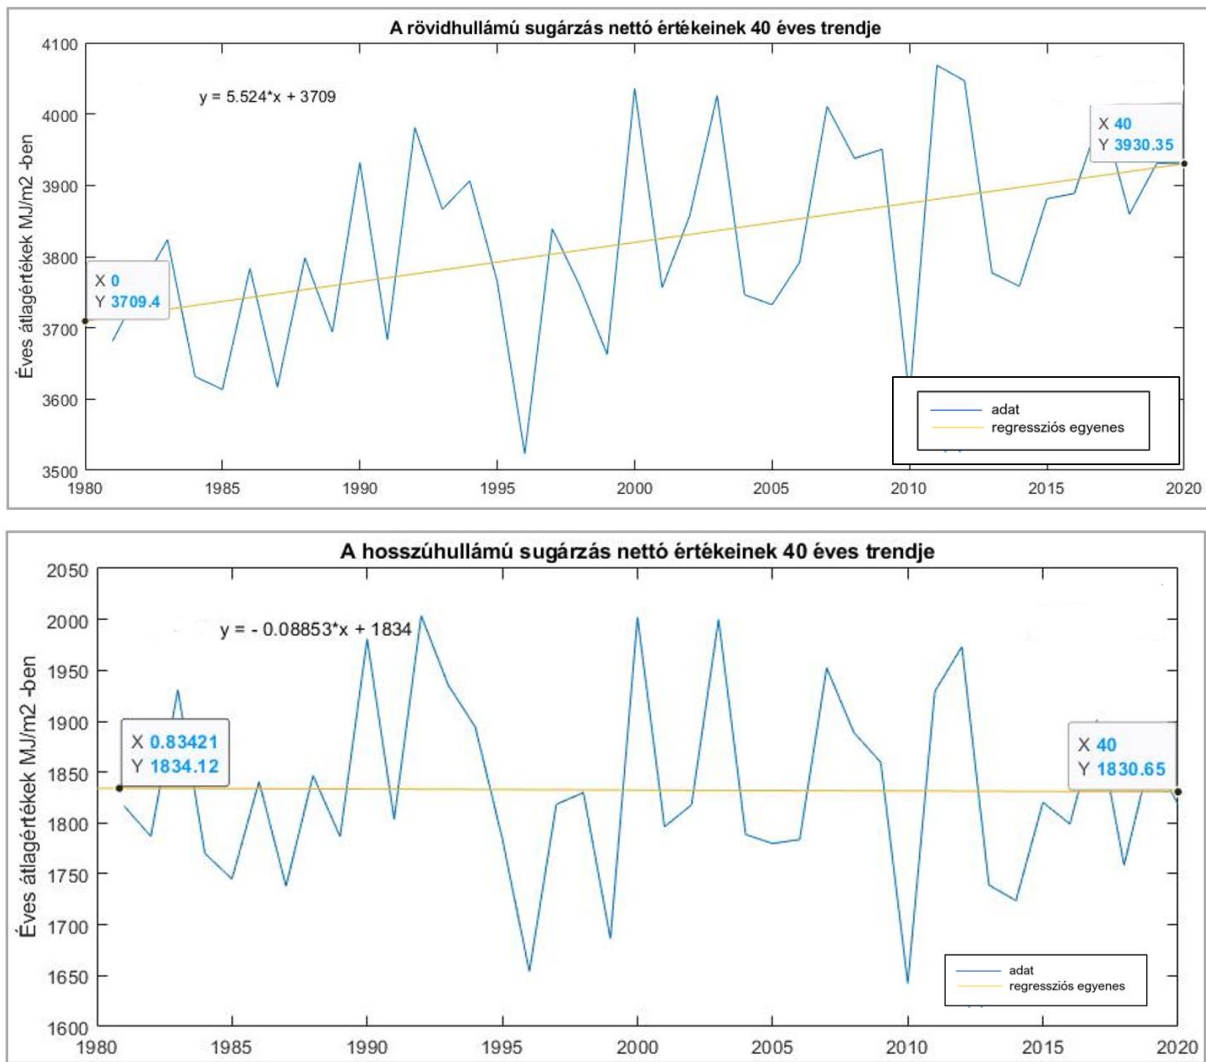
5. ábra. A sugárzási mérleg éves értékei Magyarországon 1981 és 2020 között. Fent: nettó rövidhullámú sugárzás, Lent: nettó hosszúhullámú sugárzás (a szerző ábrája, az adatok forrása: ECMWF ERA5-Land)

Figure 5. Annual values of the net-radiation in Hungary btw. 1981-2020. Top: shortwave radiation, bottom: long wave radiation (edited by the author, data from ECMWF ERA5-Land)

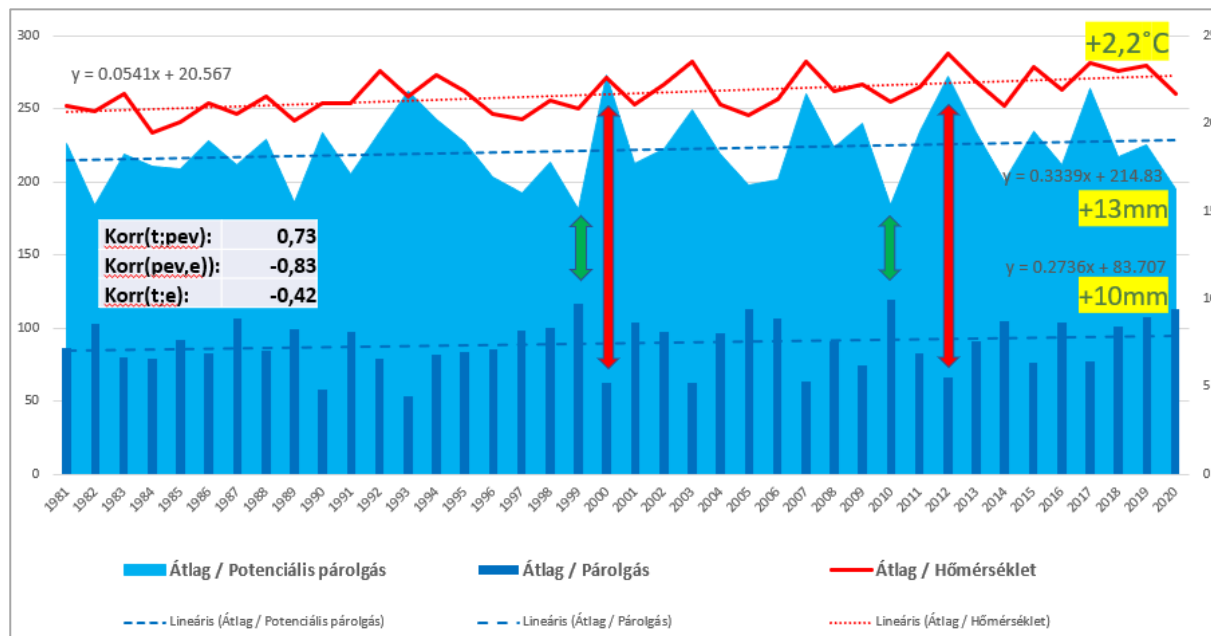
10. ábra. A 3 nyári hónap hőmérsékletének, párolgásának és potenciális párolgásának havi átlaga Kecskemét környékén 1981 és 2020 között. A baloldali skála a párolgást mutatja milliméterben, a jobb oldali a hőmérsékletet °C-ban (az adatok forrása: ECMWF ERA5-Land)

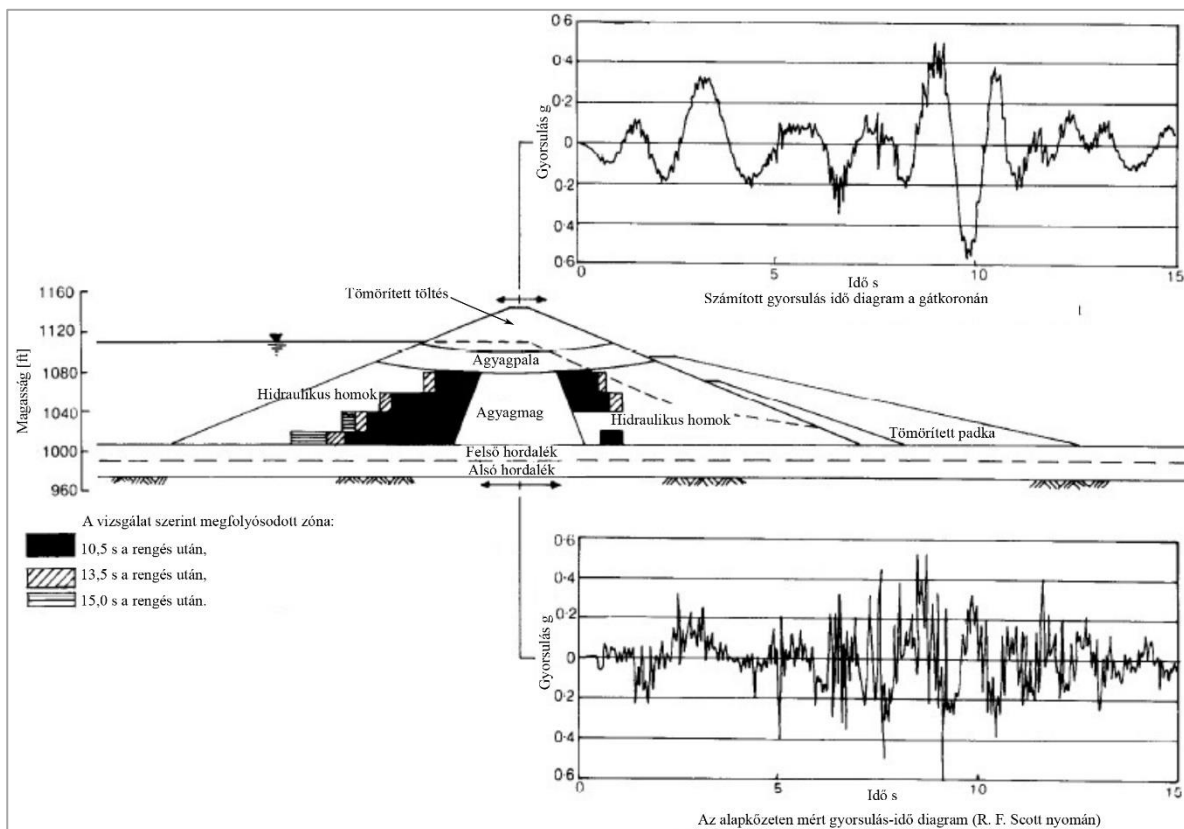
8. ábra. Az Alsó San Fernando gát válaszspektrum vizsgálata az alapkőzet gyorsulás alapján (Seed 1981)
 Figure 8. Analysis of response of lower dam during San Fernando earthquake to base motion (Seed 1981)

A Seed-Lee-Idriss módszer alapján Seed 1979-es közleményében foglalja össze az állékonyságszámítási eljárás lényegét. Az alapkőzeten mért talajgyorsulásból kiindulva a szeizmoszkópok által mért elmozdulásokhoz hasonlókat kaptak. Továbbá arra a megállapításra jutottak, hogy amennyiben a 8. ábrán feketével jelölt területeken a pórusvíznyomás és a hatékony feszültség ($\Delta u / \gamma' \cdot h$) hányadosának értéke egy körül alakulna, a töltésnek ezen a részén a talaj nyírási ellenállása 0-ra csökkenne. Ezt figyelembe véve, a rengés során drénezetlen állapotban (zárt állapotban) lévő töltés biztonsági tényezője 1,4 körül alakulhatott, így az megfelelő biztonsággal rendelkezett. Ezt igazolja az is, hogy a rengés alatt csak kis mértékben károsodott a töltés. Idővel a víz a magas víznyomású területekről az alacsonyabb nyomású, fellazult szerkezetű, nem hidrosztatikus állapotú területek felé áramlana, így nagyobb területen csökken a talaj nyírószilárdsága. A kiterjedt nyírószilárdság nélküli zónát és drénezett állapotot figyelembe

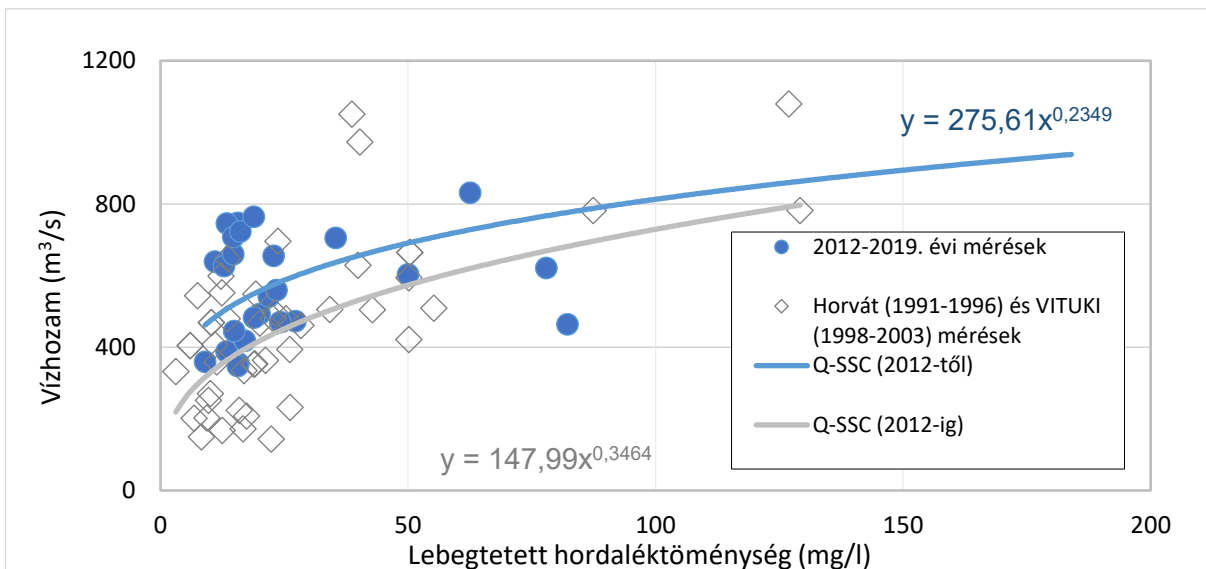
2. ábra. A vízhozam (Q) és lebegtetett hordaléktöménység (SSC) között felállított kapcsolati görbe eltolódása Botovonál
Figure 2. Shift of the regression curve between flow discharge (Q) and suspended sediment concentration (SSC) at Botovo

Drávaszabolcs állomásokra. A Dráva botovoi szelvényében a friss adatok a kapcsolati görbe balra való eltolódását (2. ábra) jelzik, ami azt jelenti, hogy adott vízhozamhoz a 2012 előtti időszakhoz (EJF 2012) képest általában kisebb hordaléktöménység tartozik. A legnagyobb eltérés a kis-középvizes tartományon (200-450 m³/s) jelentkezik, nagyvíznél már a görbék közelebb esnek egymáshoz, jöllehet, kevés nagyvízi mérési eredmény áll rendelkezésünkre.

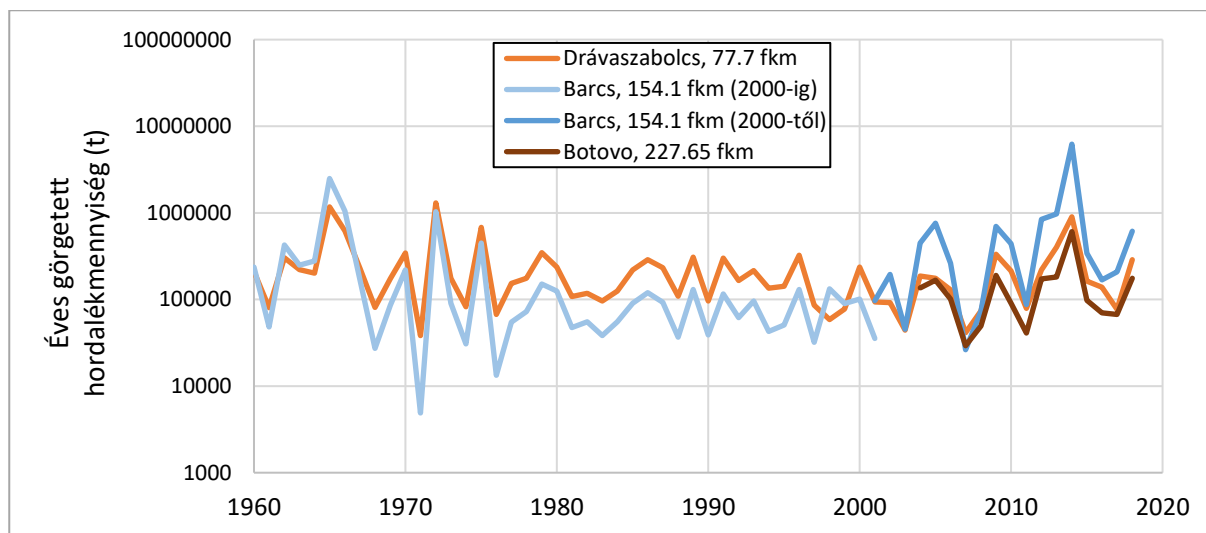
3. ábra. Az éves görgetett hordalékmenyiség alakulása Barcsnál 1960-2000 között (világoskék) és 2000 után (sötétkék), illetve Drávaszabolcsnál (narancs) 1960-2018, illetve Botovonál (barna) 2004-2018 között

(Megjegyzés: az 1960-2000 között alkalmazásban lévő vízhozam-görgetett hordalékhozam összefüggés 2000-ben frissítésre került)
Figure 3. Annual bedload transport at Barcs in 1960-2000 (light blue) and since 2000 (dark blue) and Drávaszabolcs (orange) in 1960-2018, and at Botovo (brown) in 2004-2018

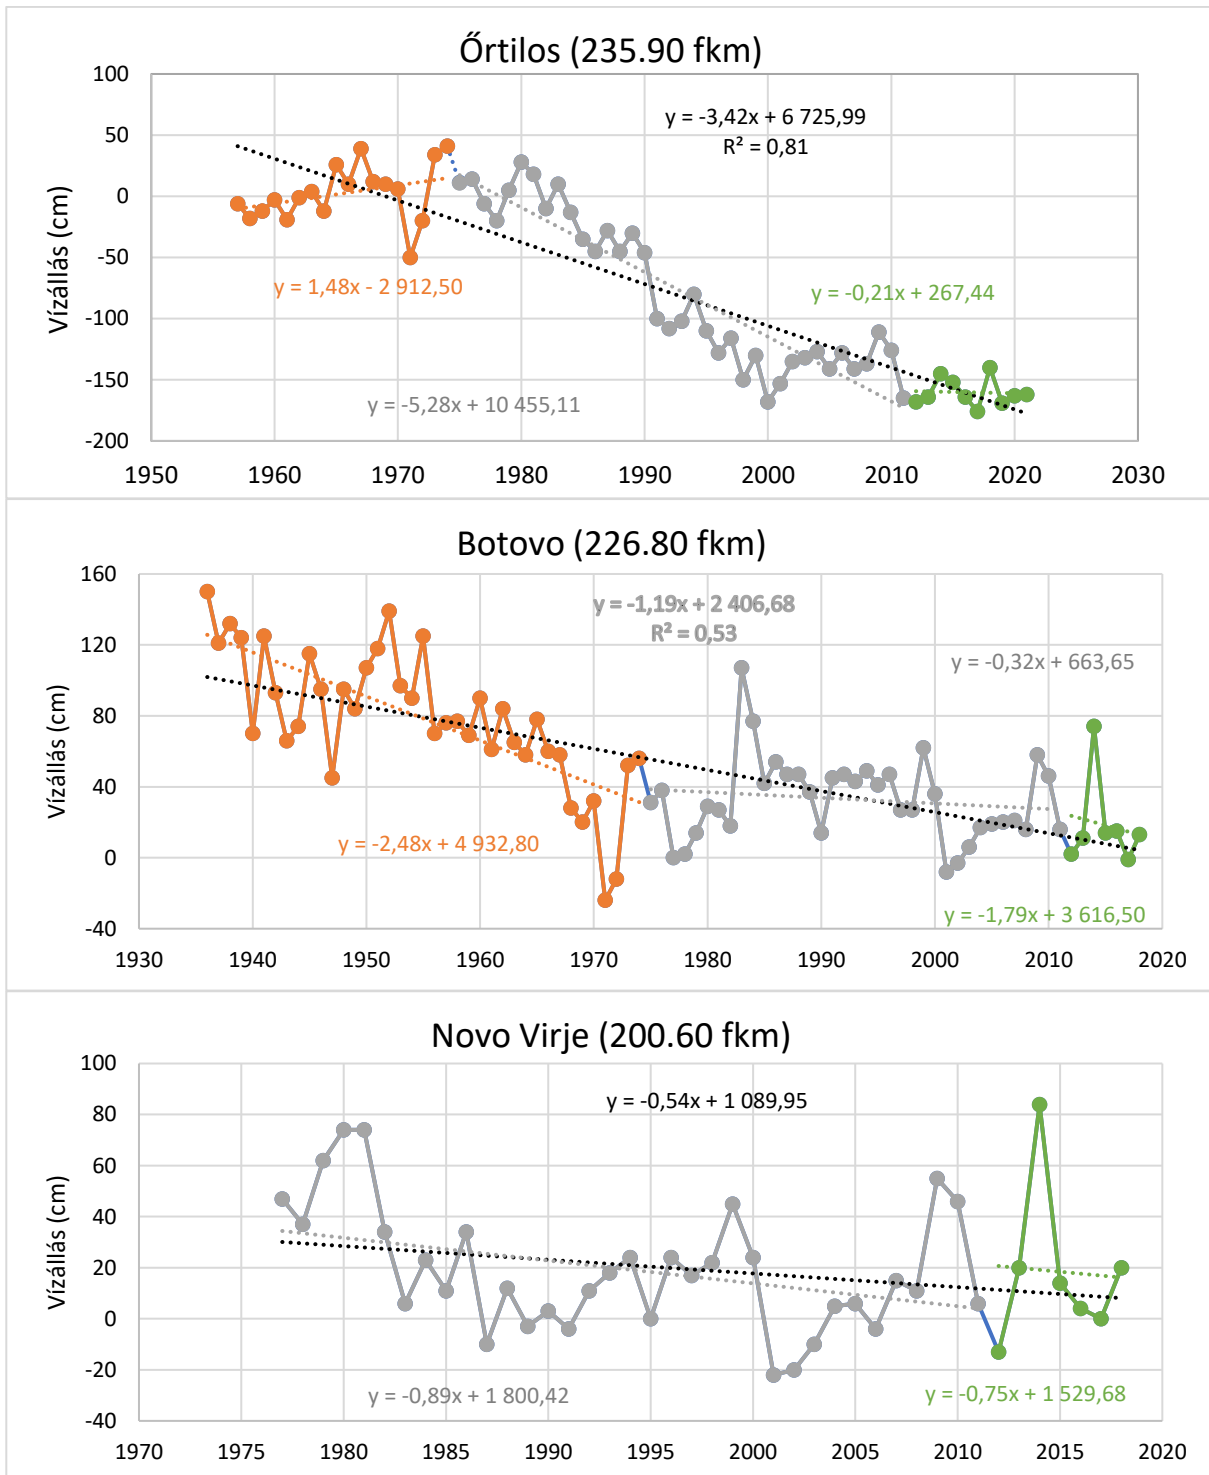
4. ábra. A Barcs fölötti állomások kisvízszintjeinek alakulása. A színek magyarázata: narancs: csak folyószabályozási beavatkozások (1975 előtt), szürke: vízlépcsők és mederkotrás is (1975-2011), zöld: a kotrási tevékenység megszűnése óta (2012-től napjainkig); fekete: teljes időszak

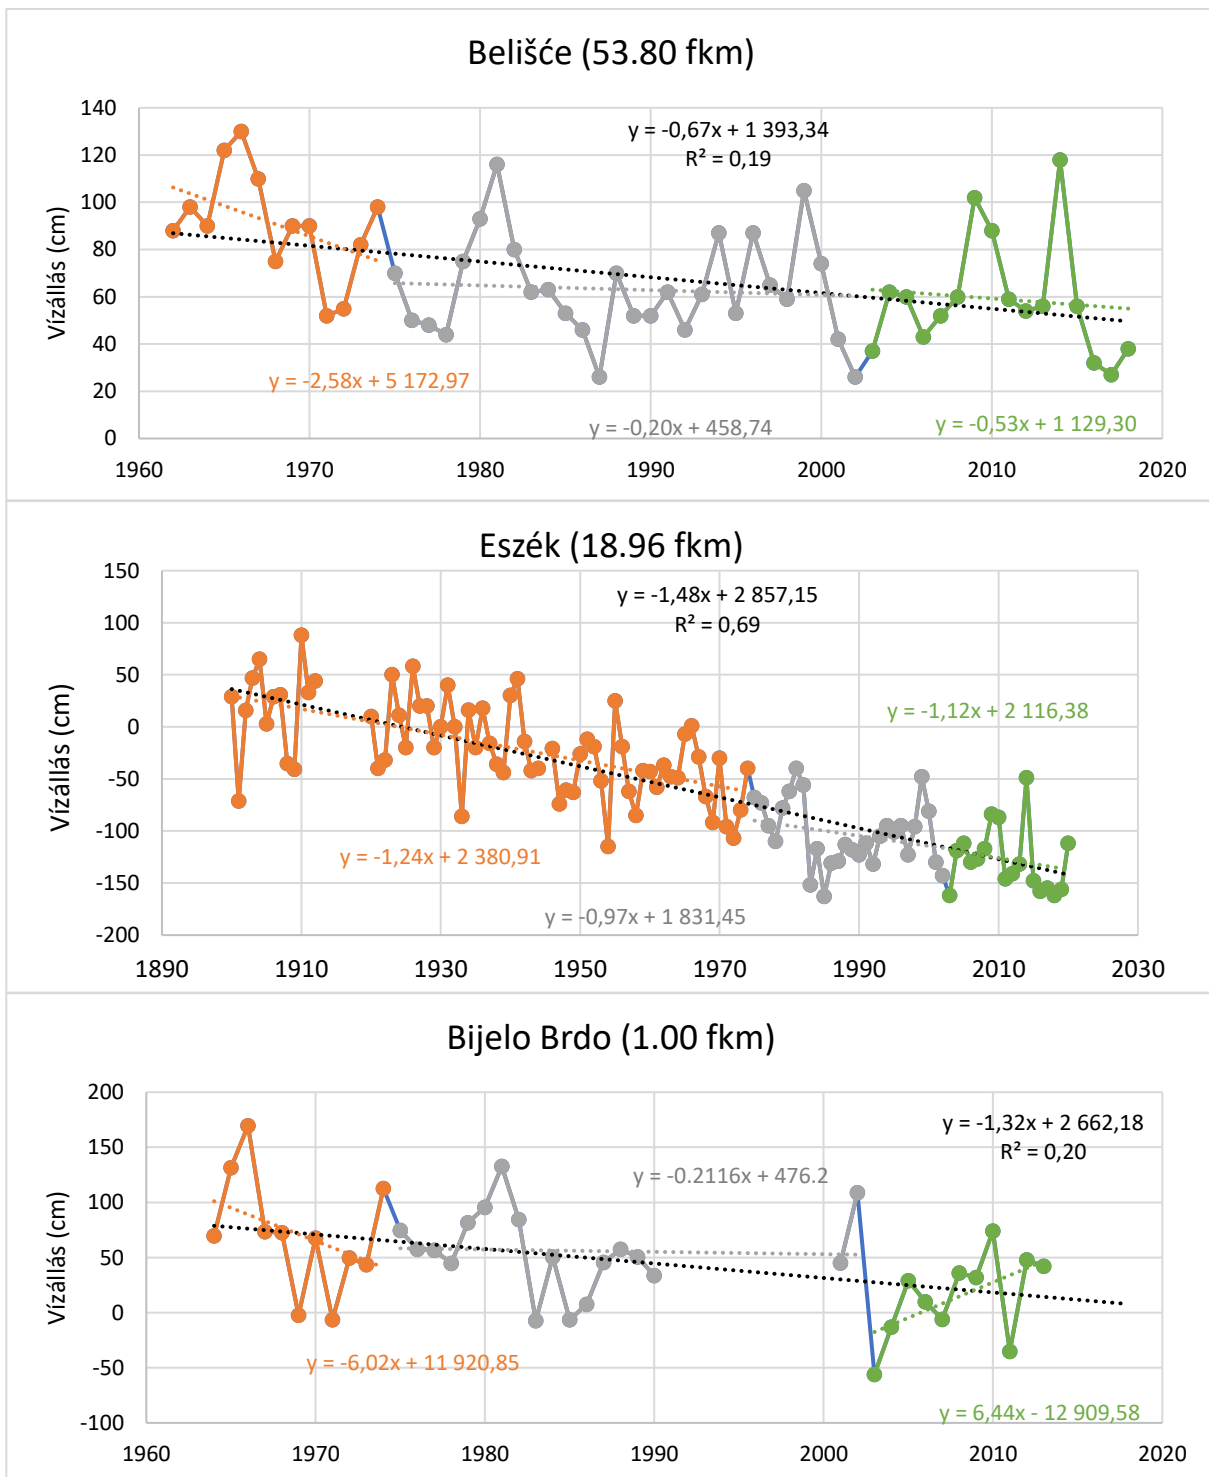
6. ábra. A Drávaszabolcs alatti állomások kisvízszintjeinek alakulása. A színek magyarázata: narancs: csak folyószabályozási beavatkozások (1975 előtt), szürke: vízlépcsők és mederkotrás is (1975-2002), zöld: a kotrási tevékenység megszűnése óta (2003-tól napjainkig); fekete: teljes időszak

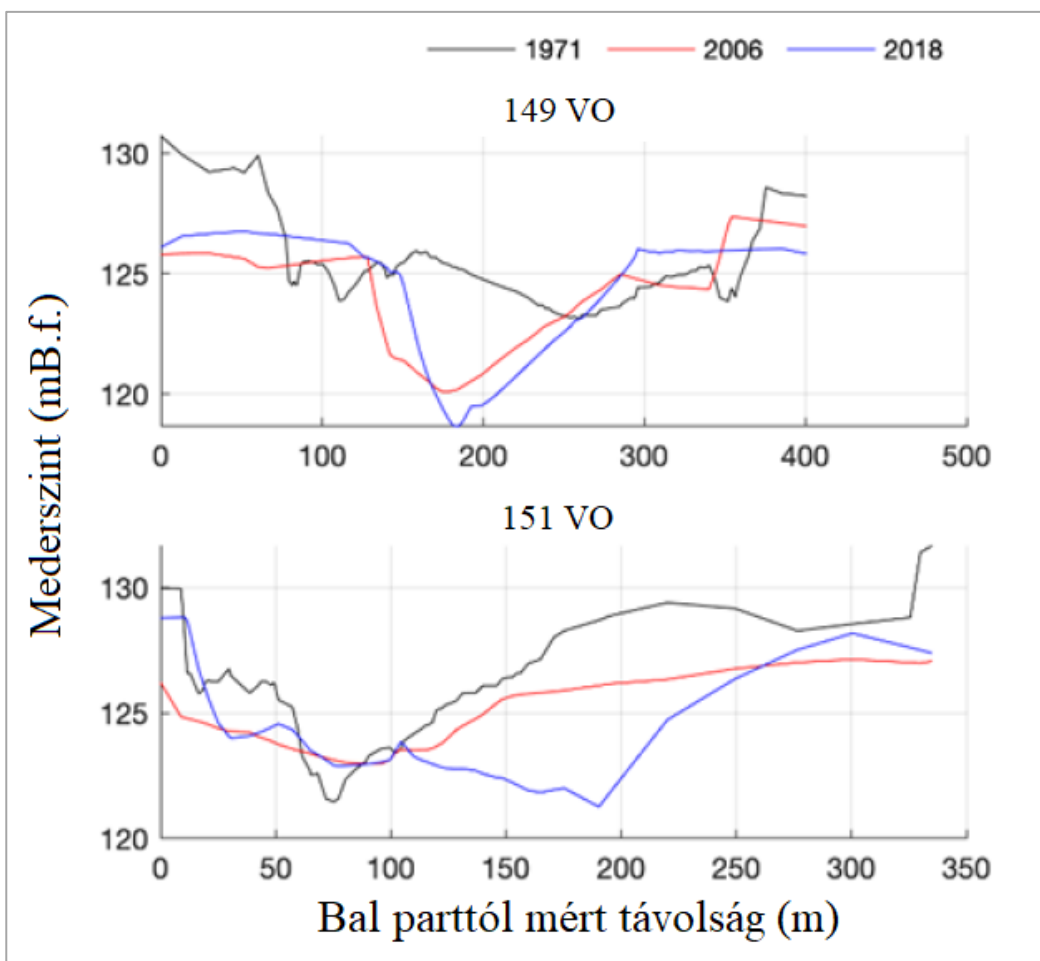
7. ábra. Keresztszelvények jellemző alakulása az őrtilos szakaszon az 1971-es (fekete), 2006-os (piros) és 2018-as (kék) medertérképek alapján
 Figure 7. Evolution of bed geometry in characteristic cross sections in the area of Órtilos based on topographical surveys from 1971 (black), 2006 (red) and 2018 (blue)

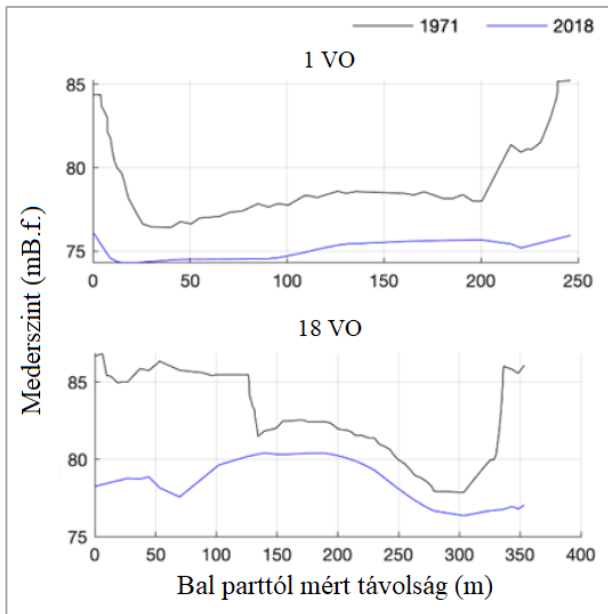
9. ábra. Keresztszelvények jellemző alakulása a Drávaszabolcs alatti szakaszon az 1971-es (fekete) és 2018-as (kék) medertérképek alapján

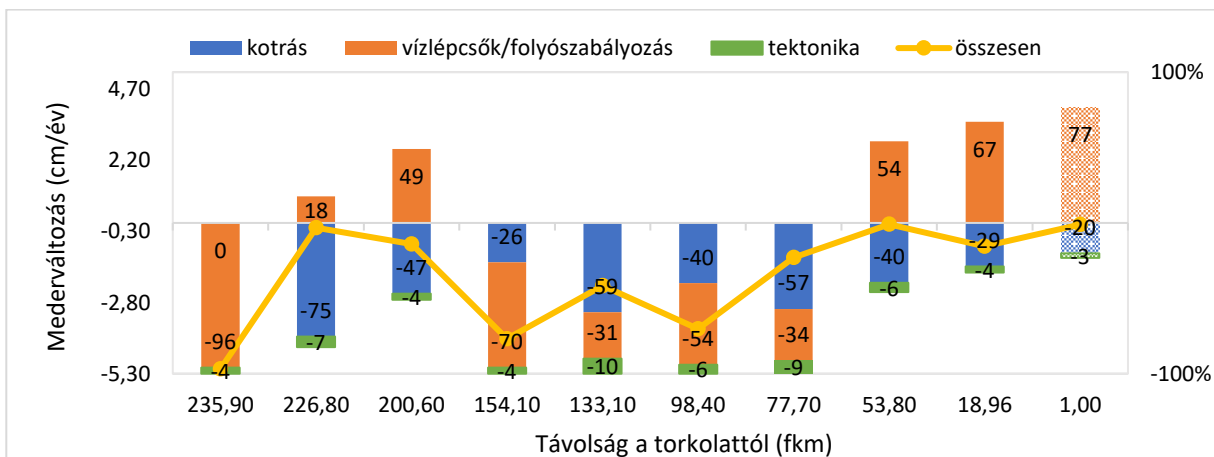
10. ábra. A mederváltozás mértéke (sárgával), illetve a kotrás és a vízlépcsők (valamint egyéb hatások) okozta medersüllyedés százalékos aránya a II. időszakban (1975 és 2011 (235,90-154,10 fkm; felső szakasz), illetve 1975 és 2002 (154,10-0,00 fkm; alsó szakasz) között)

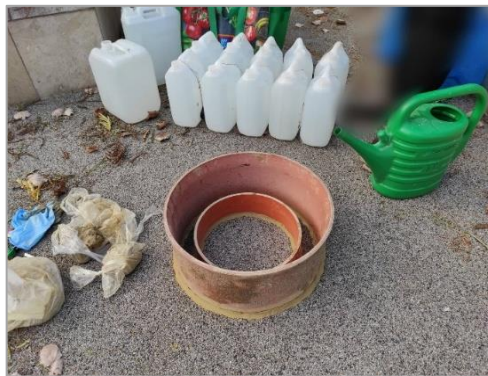
2.b. ábra. Dupla gyűrűs beszivárgás mérés
Figure 2.b. Double ring method

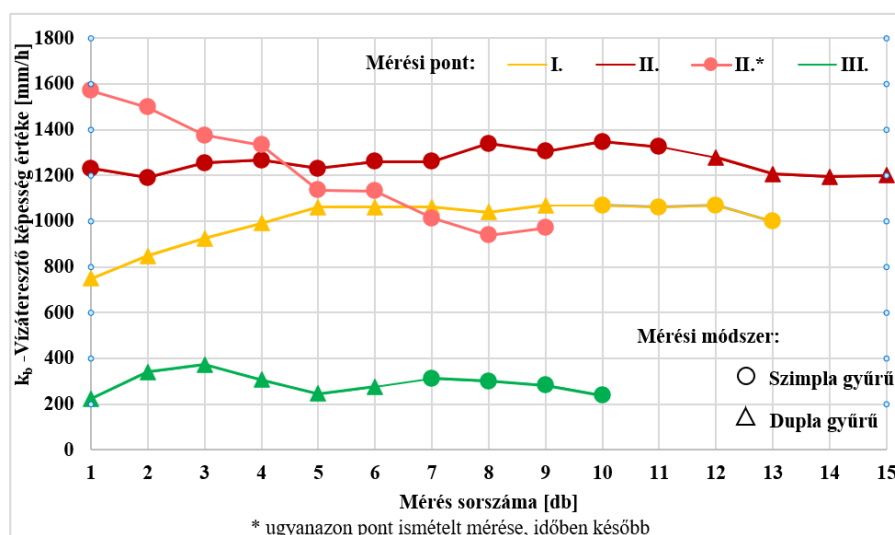
5.a. ábra. Szimpla és dupla gyűrűvel végzett mérések eredményei a Kalóztenger játszótér esetében
Figure 5.a. Results of the single and double ring measurements at the Kalóztenger playground

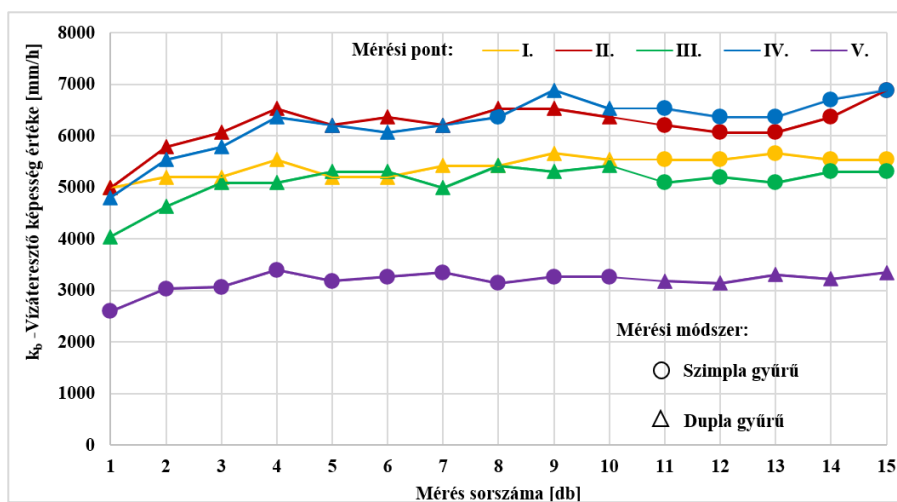
5.b. ábra. Szimpla és dupla gyűrűvel végzett mérések eredményei a Népfürdő utcai közpark esetében
Figure 5.b. Results of the single and double ring measurements at the Népfürdő street public park
