MŰEMLÉKVÉDELEM

MŰEMLÉKVÉDELMI ÉS ÉPÍTÉSZEKTÖRTÉNETI SZEMLE

1958

2. szám

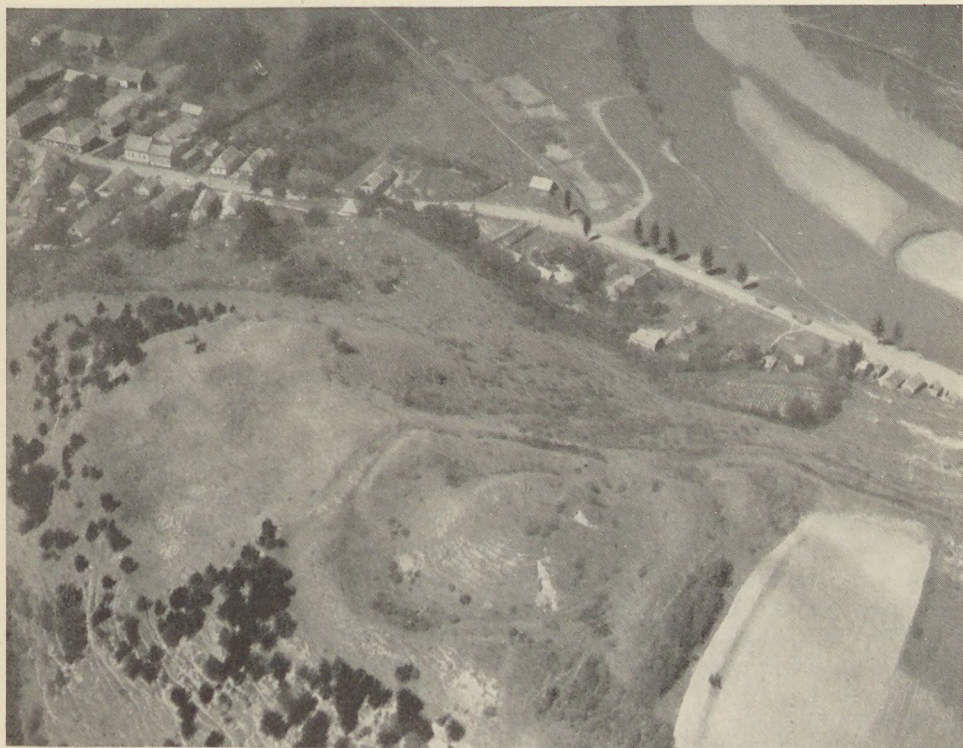
1. Sajónémeti, népvándorláskori földvár a Rátas tetőn

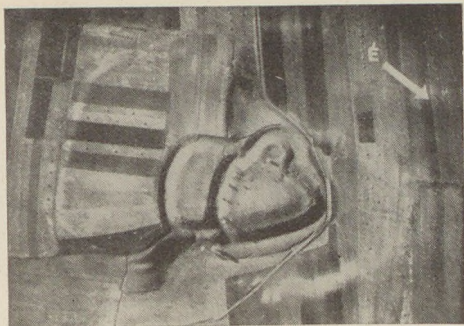
2. Sárbogárd—Bolondvár (Fejér megye),
bronzkori földvár, légifelvétel

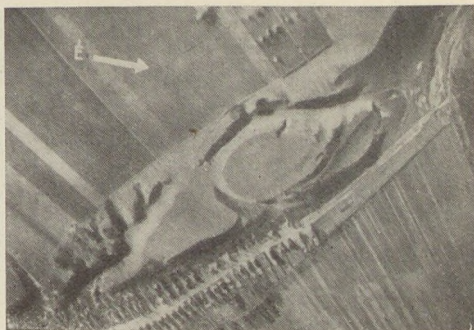
3. Vál—Pogányvár (Fejér megye),
bronzkori földvár, légifelvétel

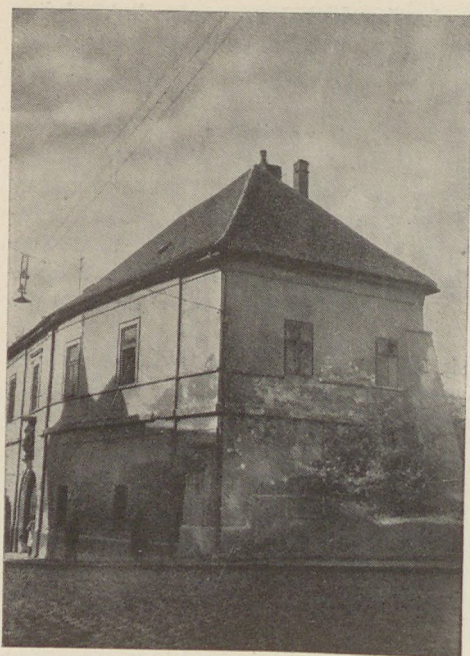
1. A Káptalan utca 2-es számú ház régi állapotában (1953)

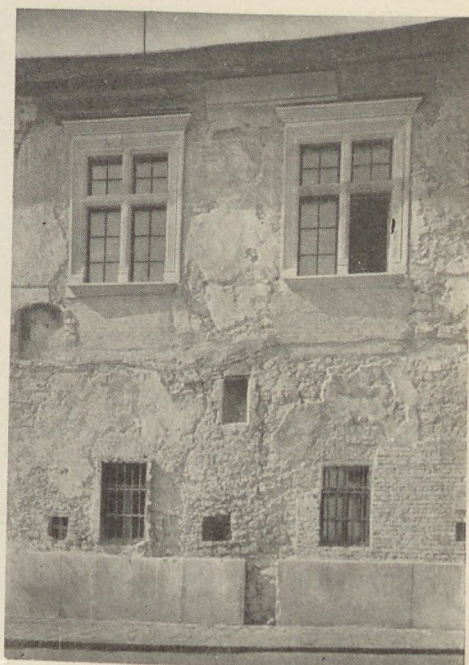
2. Homlokzat-részlet a helyreállítás közben

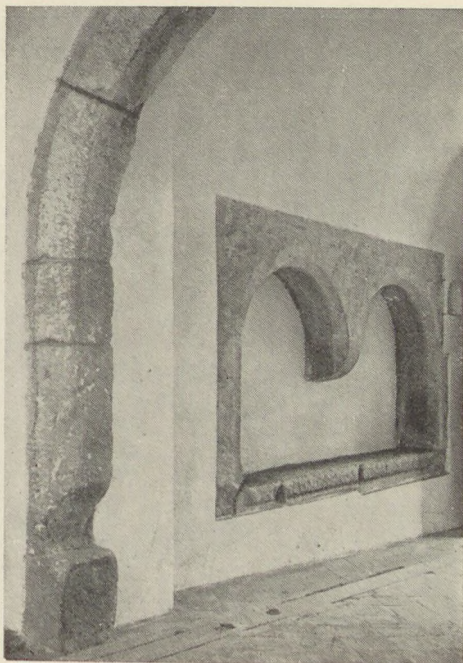
3. A kapualj gótikus ülőfülkéje

egy-egy szegmentíves, egyszerű fülkét találtak. Közülük a nyugati fülkében az *Imago pietatis*, a sírban álló Krisztus aránylag elég ép, igen szép képe jelenik meg. A keleti fülke nyilván szintén festett volt, de az ábrázolás nyomtalanul eltűnt. A földszint felső sávjában egyszerű, keskeny, négyzetes gótikus ablaksor bontakozott ki. A kőkeretet csak részsű tagolja. Az ablaknyílások a földszint jelenlegi boltozatába nyílnak, e boltozatok tehát az ablakoknál későbbiek. A ház földszintje és emelete ezek szerint eredetileg mennyezetes lehetett. Boltozata csak a két oldalán kettős ülőfülkékkel ellátott kapualjnak volt. A földszinten kis négyzetes nyílások is előtűntek. Rendeltesük nem világos. Az egyikben régi keresztalakú faosztás is maradt.

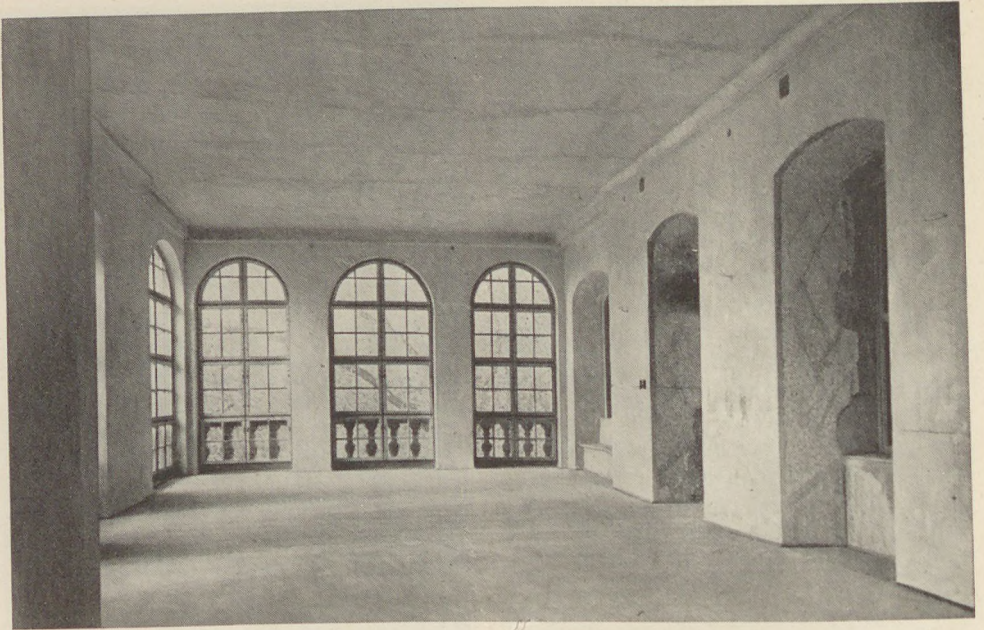
4. „Altana” belső tere a helyreállítás alatt

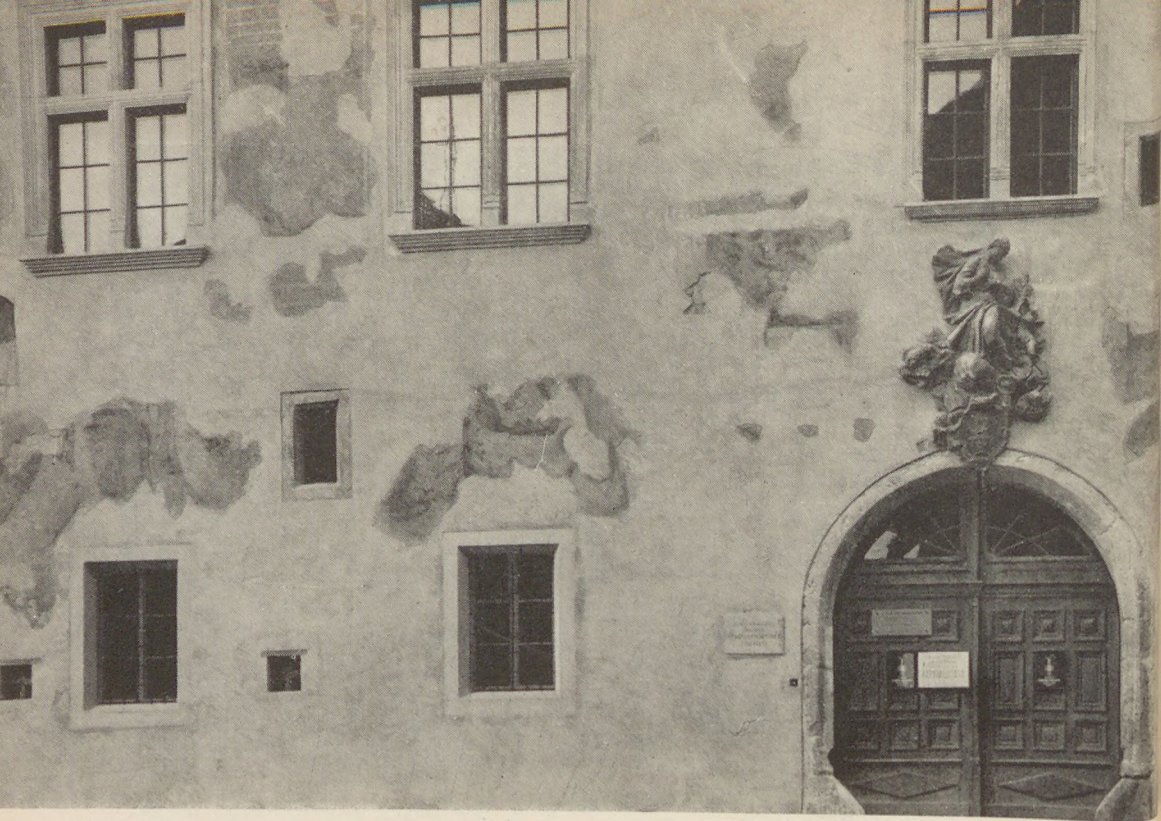
8. A helyreállított és rögzített freskók

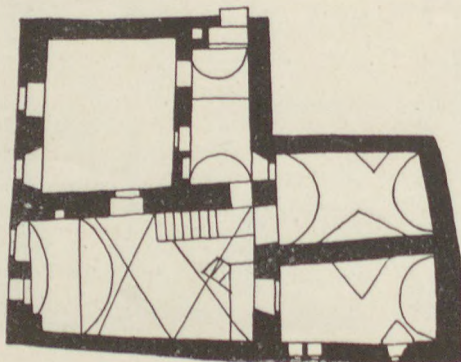
1. Sopron, Új utca 16. Földszint alaprajza

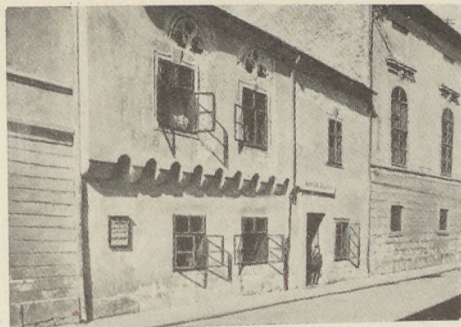
2. A harmincas években feltárt gótikus részek

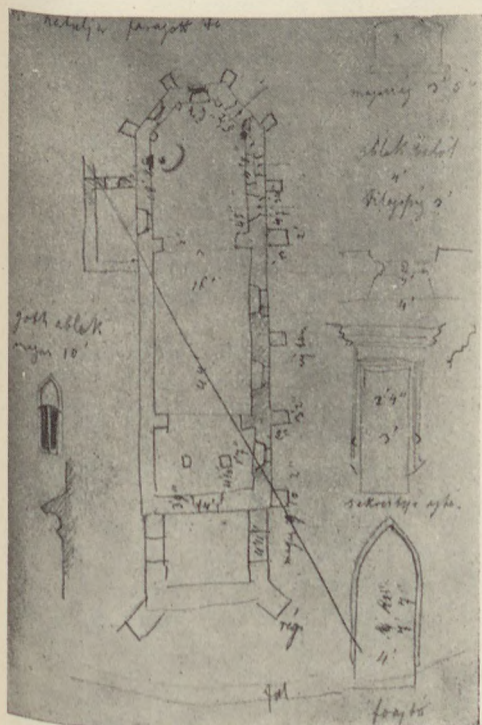
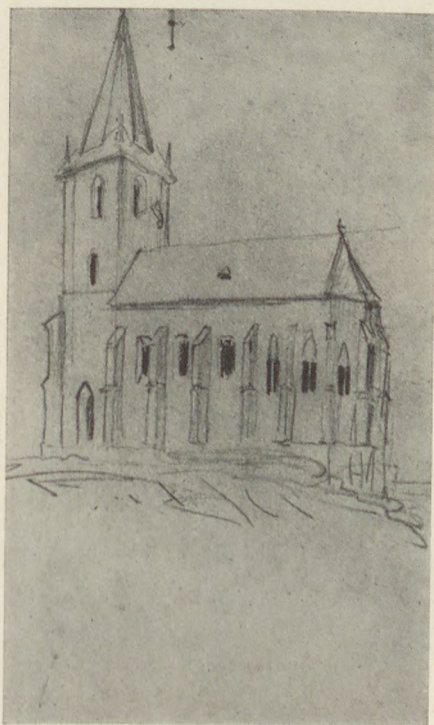
3–4. A zalaszentőti plébániatemplom alaprajza, részletei és távlati vázlata Rómer Flóris jegyzetkönyvéből

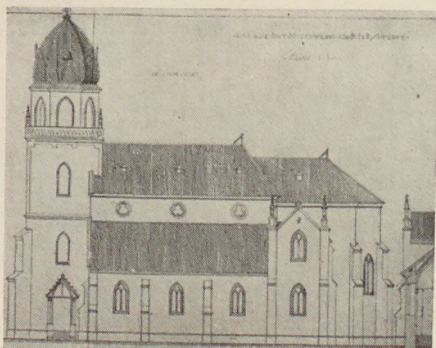
5. A zalaszentgyörgyi plébániatemplom 1924-ből való átalakítási terve, mely szerencsére nem került kivitelre

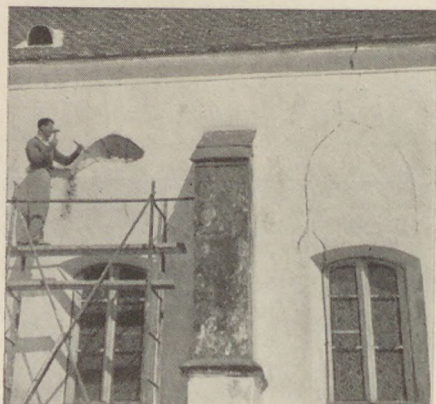
6. A gótikus szentélyablak bontása. A jobboldali ablak felett jól látható a csúcsíves repedés

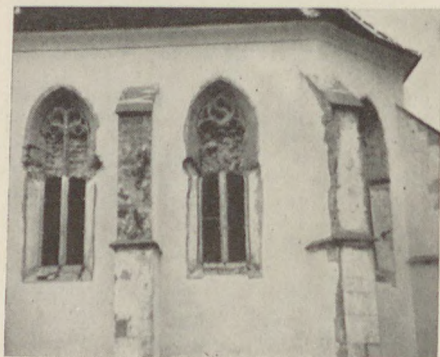
7. A kibontott gótikus ablakok az épen maradt kőrácsokkal (mérművek)

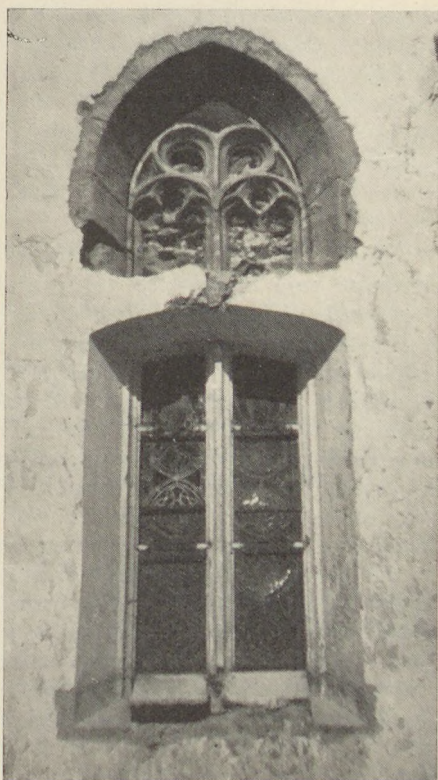
8. Feltárt gótikus ablak a megemelt könyöklővel

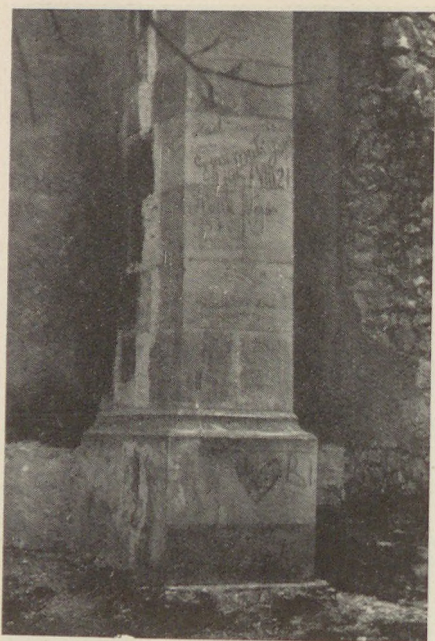
3. Nagyvázsony, pálos kolostor —
1953-ban konzervált gótikus romok mai
állapota.
Új köveit a kirándulók elesűfittették

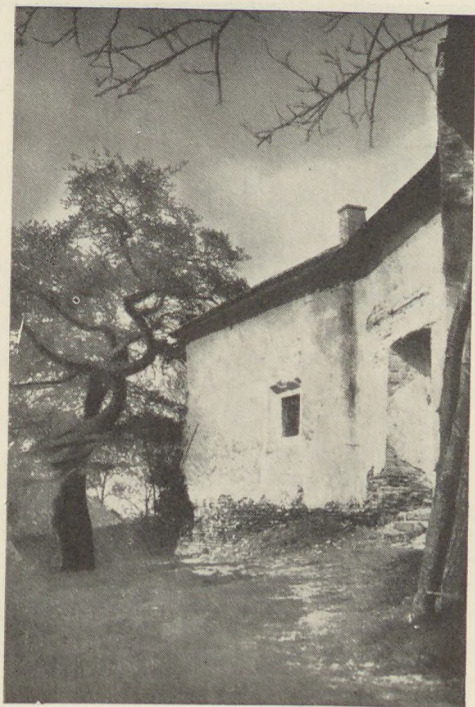
3. A Csillagvár bejárata

A keleti oldalon kétszárnyú kapun át jutunk az épületbe. A földszinten kilenc helyiséget találunk, egy középső helyiség köré szabályosan sorakoztatva. Sarokhelyiségei csúcsos alakjukkal — „fogak” — követik a falak külső határvonalát. A helyiségeket oldalanként egy-egy ablak világítja meg. Az ablakok mellmagasság fölé helyezett közel 1 m²-es kőkeretes, hálós vasráccsal védett nyílások. A kapu mellett az épület belsejében félköríves falfülkében 150 cm átmérőjű kutat találunk. A kút a pince szintjéig téglából falazott, onnan a 25 m

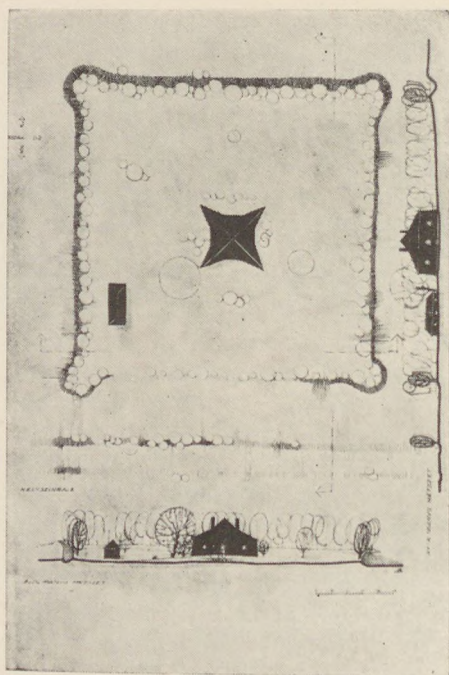
6. Összkép és helyszínrajz

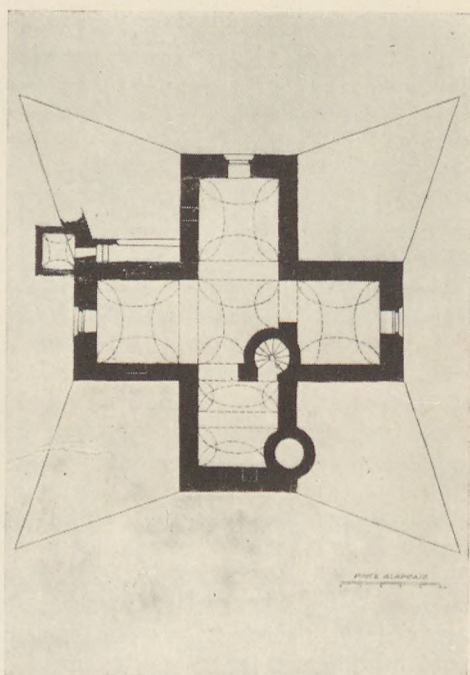
7. A pince alaprajza

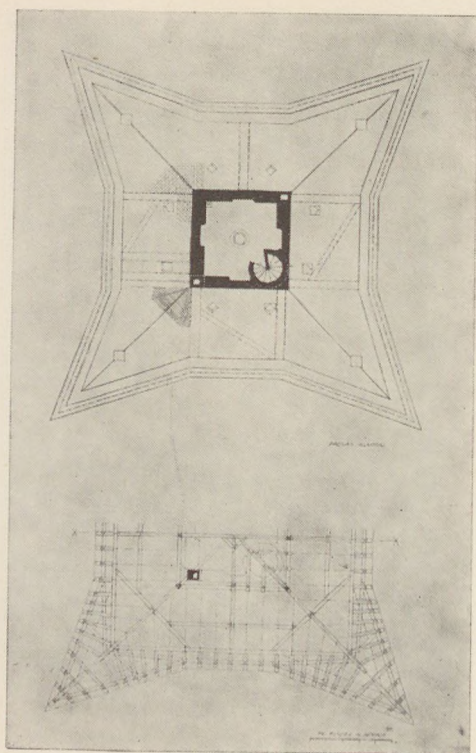
10. Padlás-alaprajz

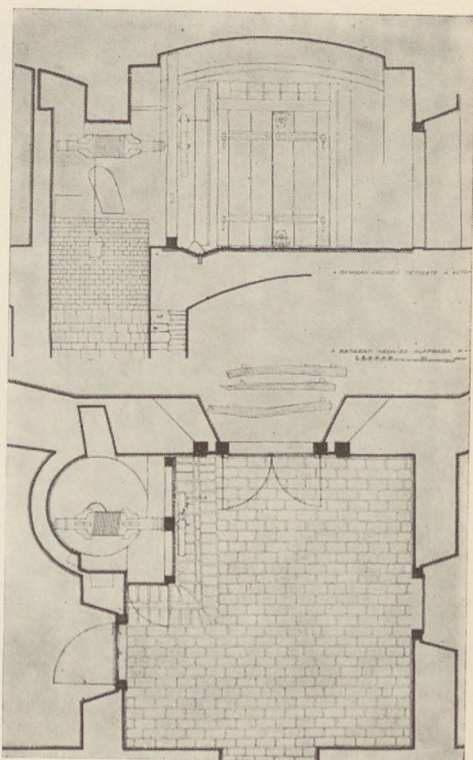
11. Részletek

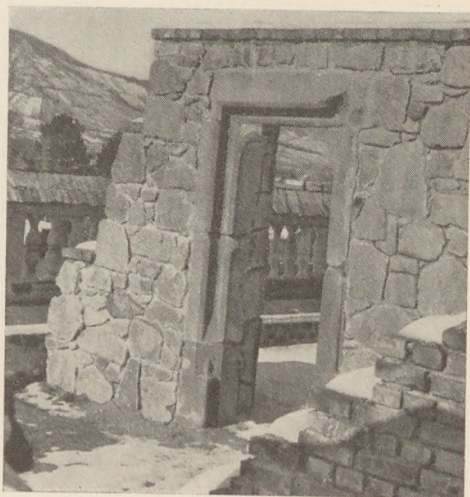
1. kép. A visegrádi palota gótikus kapuzata, eredeti sérült kövekkel helyreállítva.

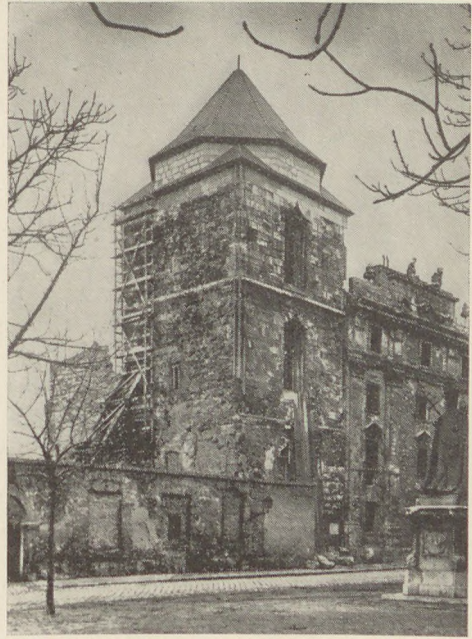
3. kép. A Budavári Miklós-torony kiegészítése

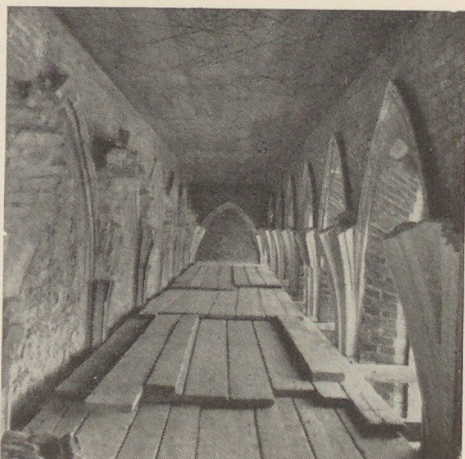
4. kép. A visegrádi palota kerengőboltozata helyreállítás közben

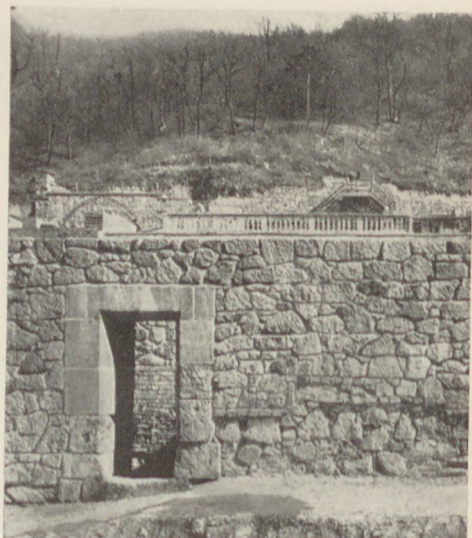
5. kép. Falazat kiegészítés téglasor-elválasztással a visegrádi palotán

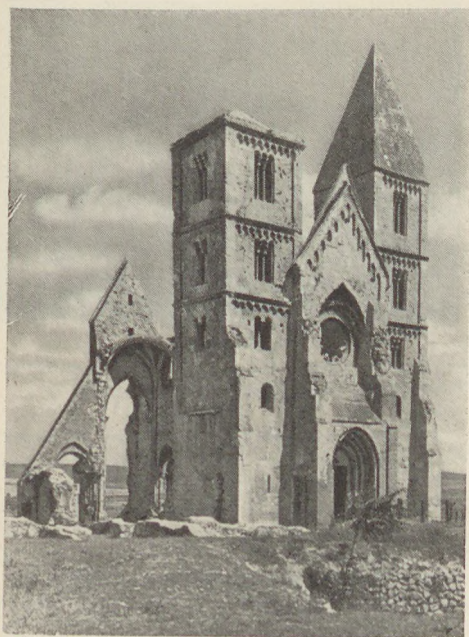
6. kép. A zsámbéki templomrom állagbiztosítása, téglafalazat kiegészítéssel

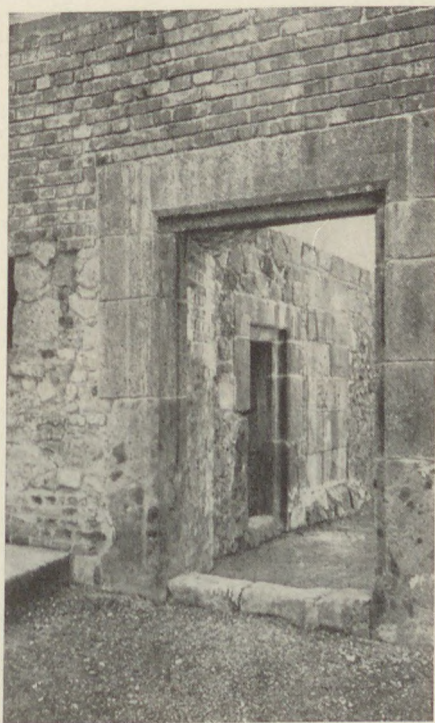
7. kép. A visegrádi palota egyik kapukeretének kiegészítése közűzálékos betonnal.

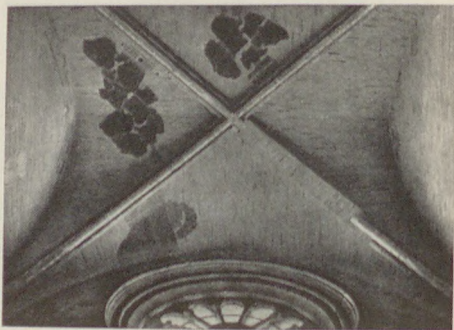
8. kép. Esztergom érseki várkápolna boltozata helyreállítva

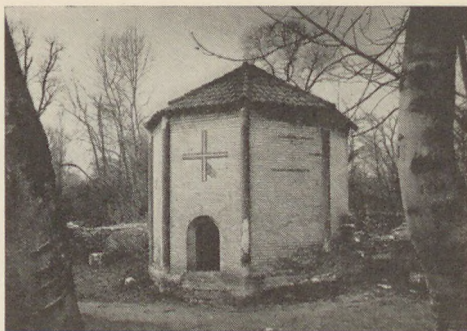
9. kép. A margitszigeti domonkos apácák kápolnaszentélyének kiegészítése

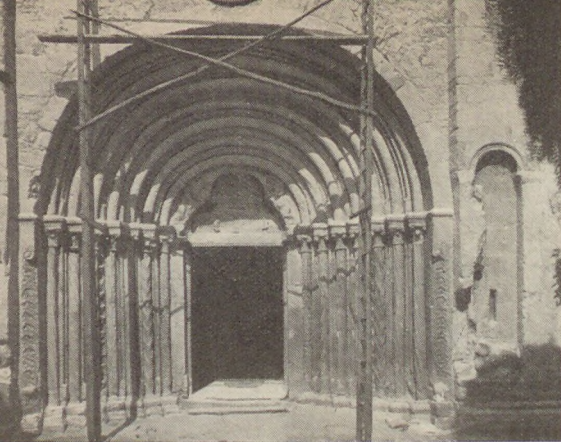
A kapu, feltárt lábazatával (Sopronhorpács)

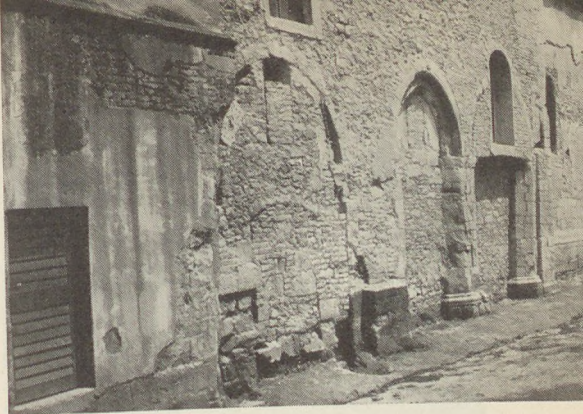
A sopronhorpácsi déli homlokzat feltárás után
