MŰEMLÉKVÉDELMI ÉS ÉPÍTÉSZETTÖRTÉNETI SZEMLE

1958

3. szám

JELENTÉS AZ ORSZÁGOS MŰEMLÉKI FELÜGYELŐSÉG 1956. ÉVI MUNKÁJÁRÓL

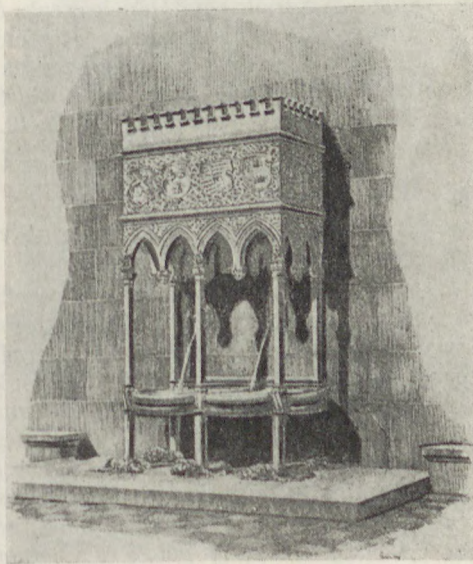
5. Visegrád „Oroszlános kút”.
Szakál Ernő rekonstrukciója

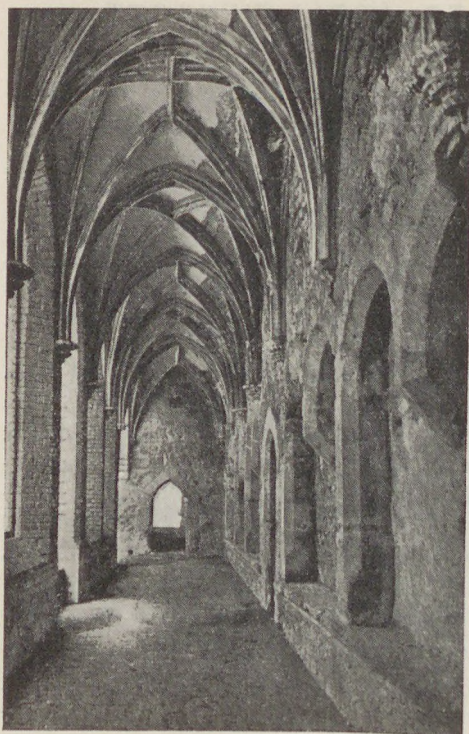
10. Visegrád, díszudvari folyosó hátfal-szigetelése (Héjj Miklós—Sódor Alajos terve)

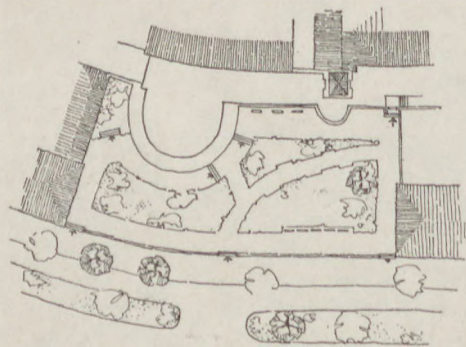
1. A Városépítési Tervező Vállalatnak a Lenin körút rendezésére vonatkozó tervéből a „Bástya tér” elrendezési rajza

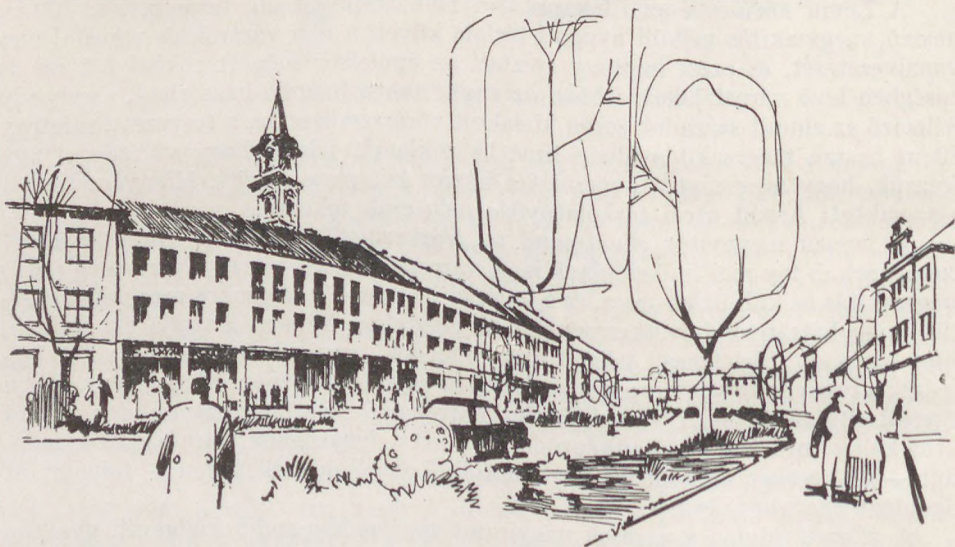
8. A Lenin körút lerombolt szakaszának beépítése helyreállítja a „Várkerület” zárt hatását

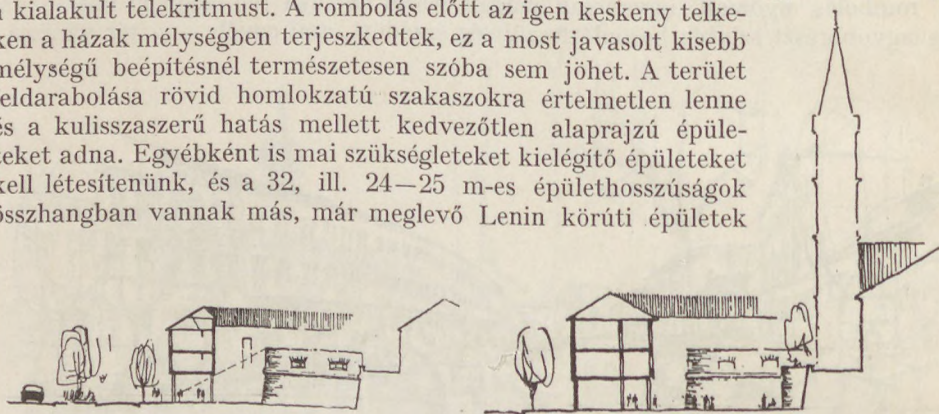
10. A városfal-együttes látképe az oszlopos belépő alól.
A beépítés nyomán keletkező kedvező légtérarányokat a metszetek bizonyítják

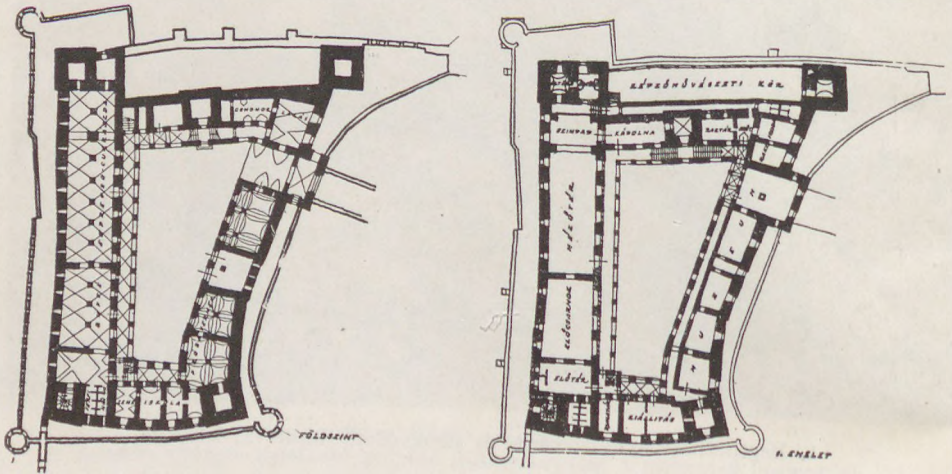
2. Helyreállítási tervjavaslat, a) földszinti alaprajz, b) emeleti alaprajz

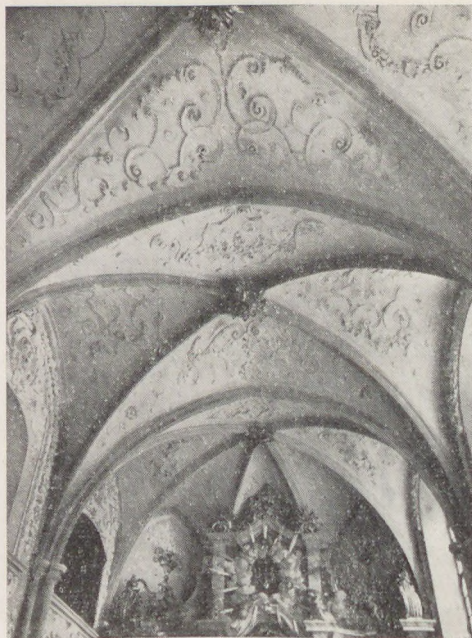
2. A helyreállított stukkók.
Szakál Ernő munkája

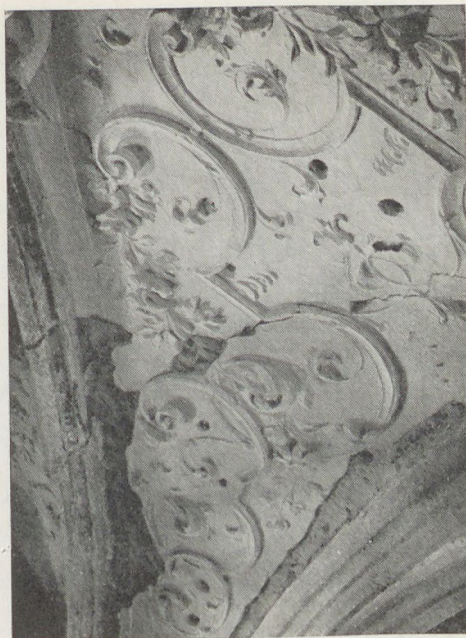
3. Kép a helyreállítás közben.
1947

Injektálás előtt az üregeket mégégször átmosatjuk, de most már meszes vizet használunk. Tekintettel arra, hogy általában tiszta mészhabarc-s rétegeket kell rögzítenünk, az injektáláshoz oltottmész-enyvesgipsz keveréket használunk. Nagyobb üregek, elválások kitöltéséhez a keveréket megfelelő szemszerkezetű homok hozzáadásával sűrítjük. Repedéseken kiszivárgó vagy túlfolyó injektáló anyag útját mintázó agyaggal elzárjuk. Az injektálást újabb és újabb befecsken-dező nyílások felhasználásával mindaddig folytatjuk, amíg az egész felület kop-gásra tömör hangot nem ad. Az esetleges túlfolyásokat, agyageltöméseket és egyéb szennyeződések az injektáló anyag teljes megkötése előtt letisztítjuk. Ezzel a rögzítés munkája befejeződött.

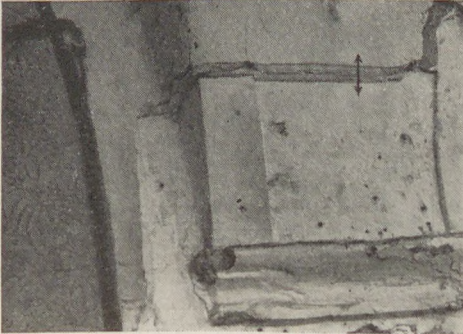
4. A sokszoros mészréteg gyakran 1,5–2 cm vastagságot is elér

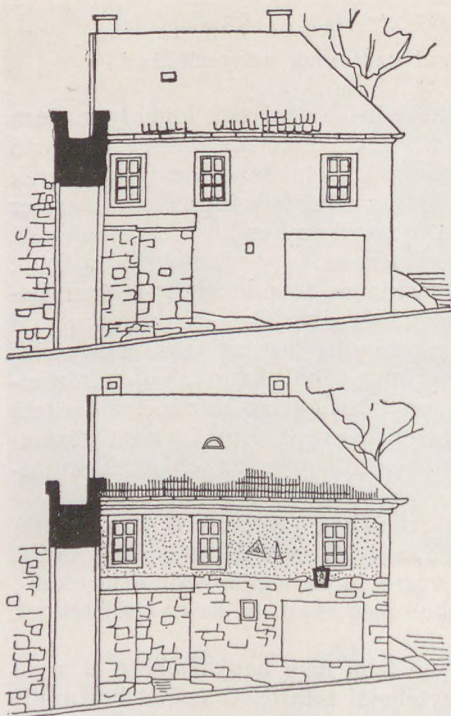
1. A veszprémi várkapuhoz csatlakozó ház
(Felső rajz : Tatarozás ;
alsó rajz : restaurálás)

Állítsunk szembe példaként egy azonos épületre vonatkozó két homlokzati rajzot, az egyik egy „tatarozást” közöl, míg a másik a „restaurálást” ábrázolja. A veszprémi vár homlokzatainak helyreállításánál hasznos lehetőség nyílik a tatarozás és a restaurálás megkülönböztethető eredményeinek vitatására, a kérdés megvilágítására.

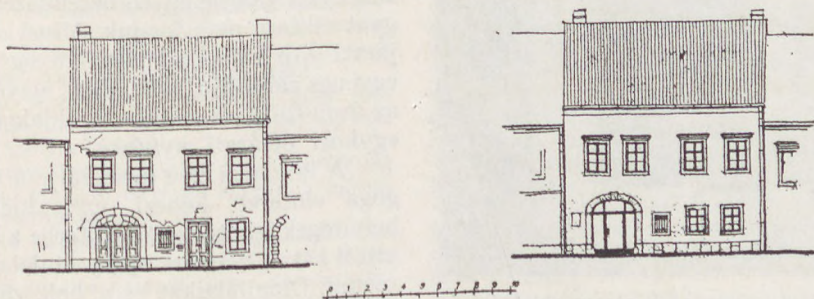
4. Új u. 11. utcai homlokzata (helyreállítási terv)

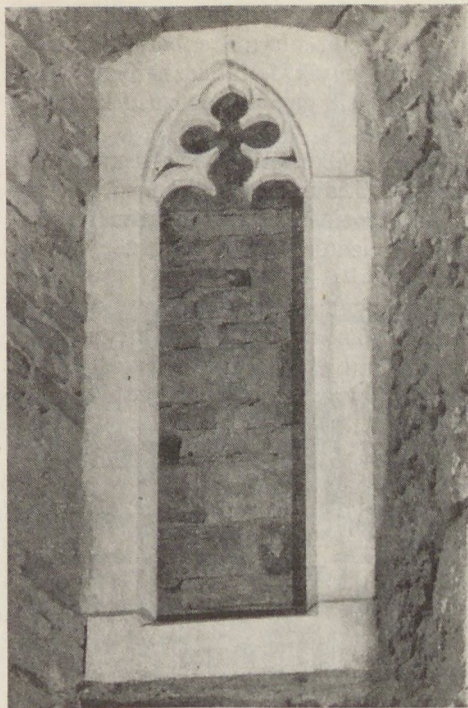
5. A zsinagóga kőrácsos ablakai
(Szakál E. rekonstrukciója)

A zsinagóga termék visszaállítása egyértelműen adódott. A nyugati bolt-szakaszban hiányzó keresztboltozat bordáit és a hevederívet helyszínen elkészített gipszrabitzal pótoltuk. Az ablakok közül három viszonylag ép volt, amelyeket kiegészítetlenül hagytunk, a hiányzó három mérműves ablakot a meglévők alapján kőből faragták ki az adott részük által egyértelműen meghatározott helyekre. Szakál Ernő tervei alapján. Sajnos az ablakok ma kivétel nélkül megnyithatatlanok, mivel a zsinagógát idők folyamán három oldalról is beépítették és csak az udvar felől van szabad homlokzata. Ide azonban minden bizonnyal ablak nem

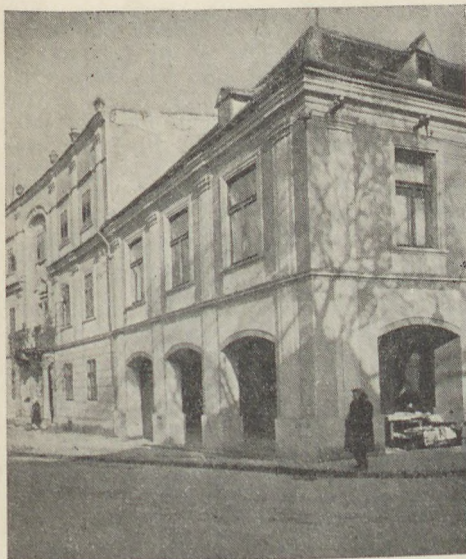
5. Győr, a helyreállítás a forgalom részére árkadosított résszel. (Fátay Tamás terve)
